U-Car Grading Report

รายงานผลการตรวจเช็คสภาพรถยนต์
ภายใต้การดูแลของสมาคมการประเมินสภาพรถยนต์ประเทศไทย

รุ่น	MERCEDES-BENZ SLK200		
สี	White	หมายเลขทะเบียน (Plate number)	
รุ่นปี	2005	เลขไมล์	100,266กม.
แบบ	เลขตัวถัง	WDB1714422F097948

เครื่องยนต์	สภาพดี
วันที่ตรวจสอบ	2019/6/24
สาขา	HOUSE OF CAR PHUKET
ที่อยู่

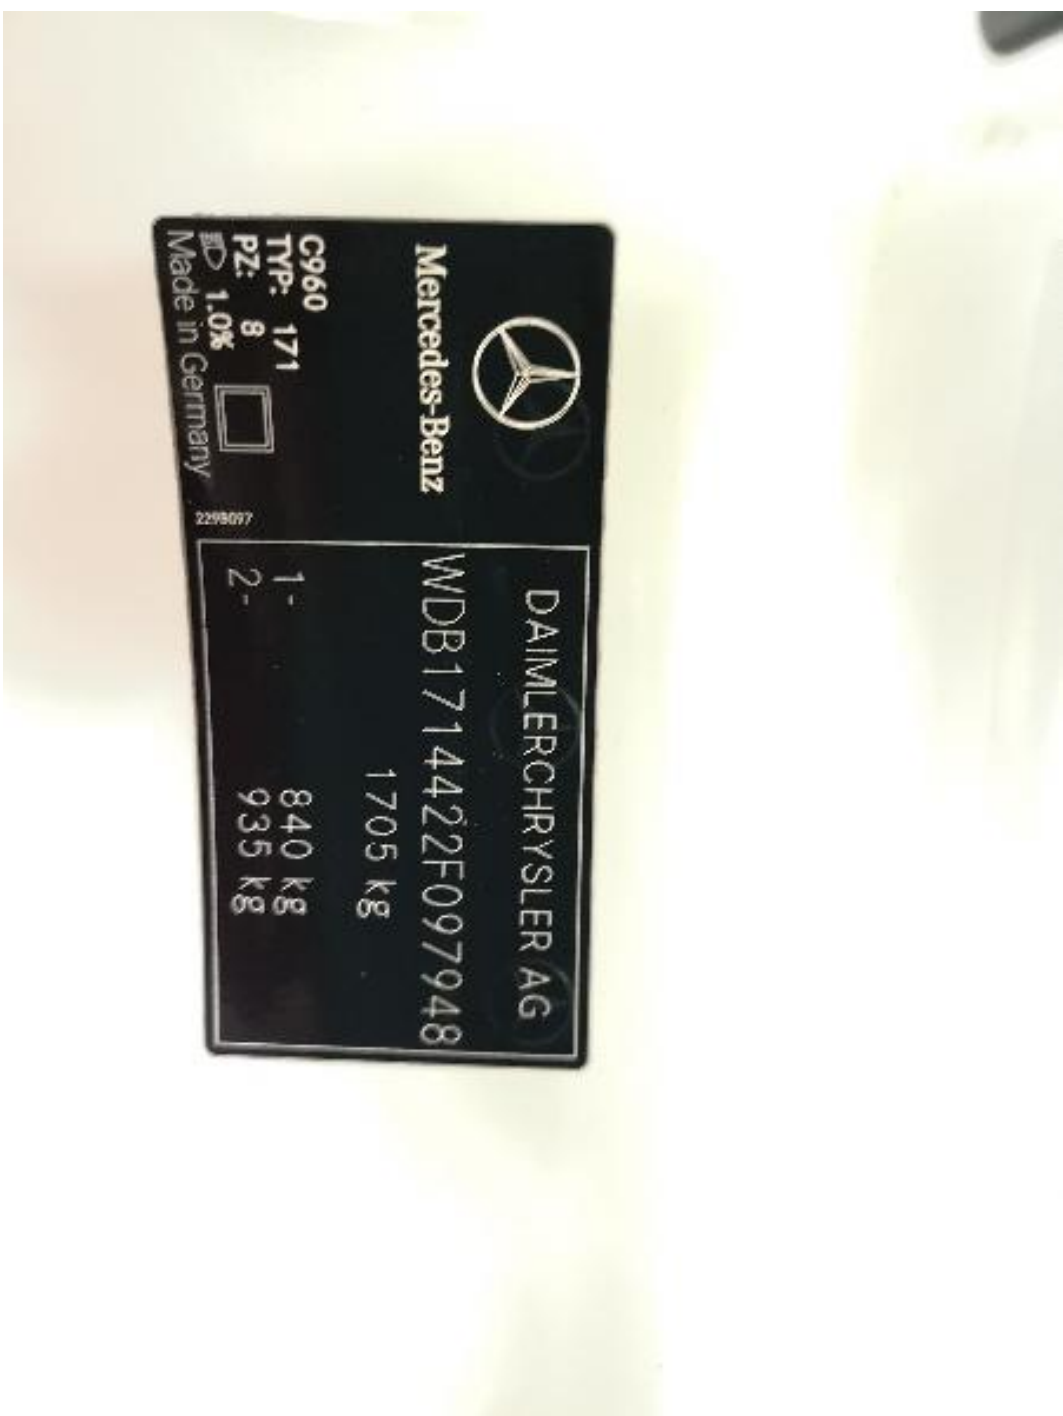
WDB171442ZF097948

1705 kg

TYP: 171

840 kg

935 kg
