U-Car Grading Report

U-car Grading Report

รุ่น	TOYOTA CAMRY 2.0 G		
สี	Black	หมายเลขทะเบียน (Plate number)	2กฏ716
รุ่นปี	2013	เลขไมล์	118,810กม.
แบบ	เลขตัวถัง	MR053BK5104014009

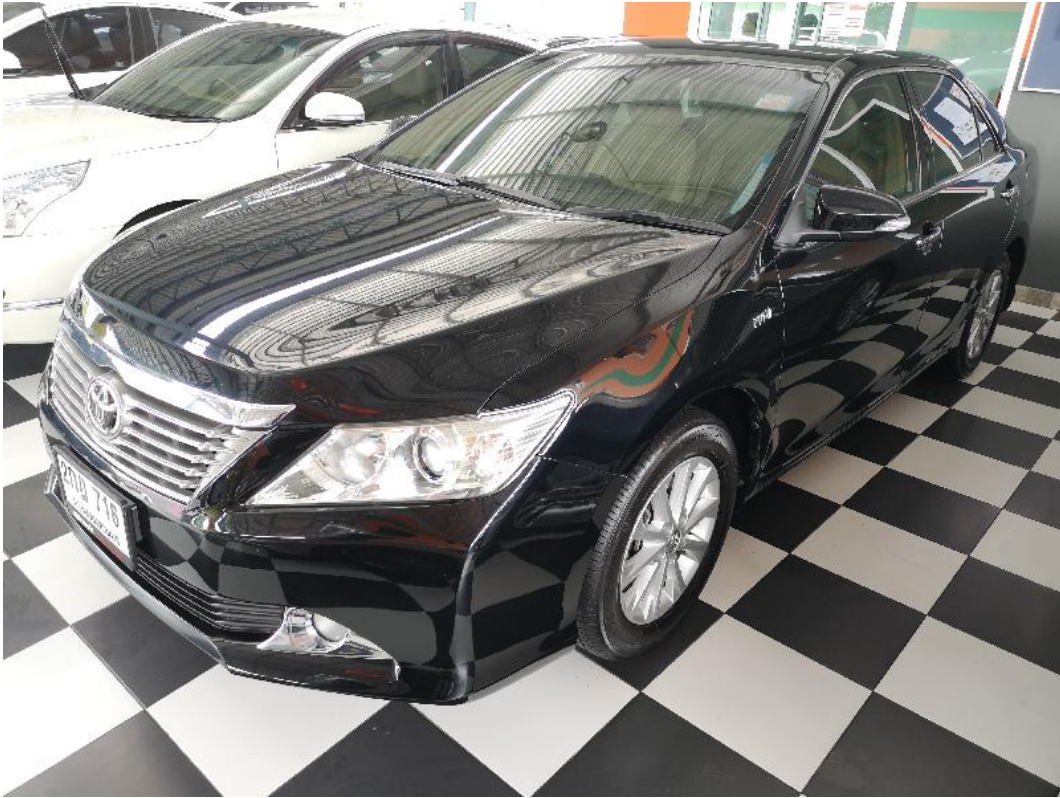
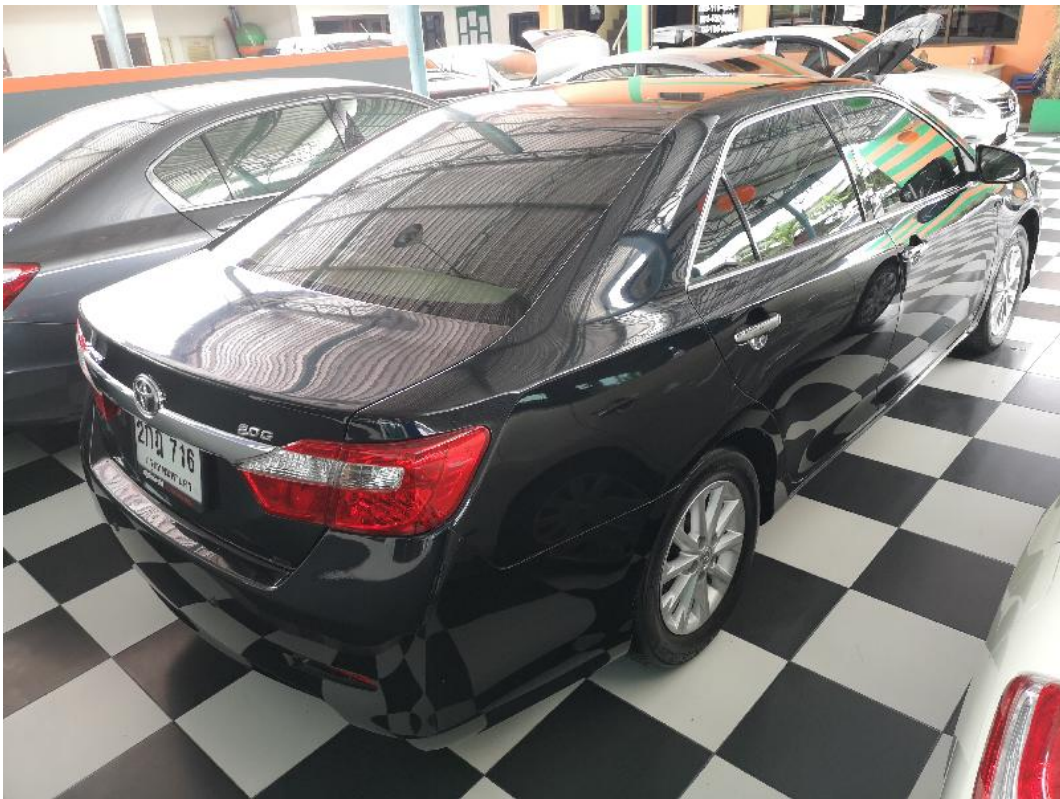
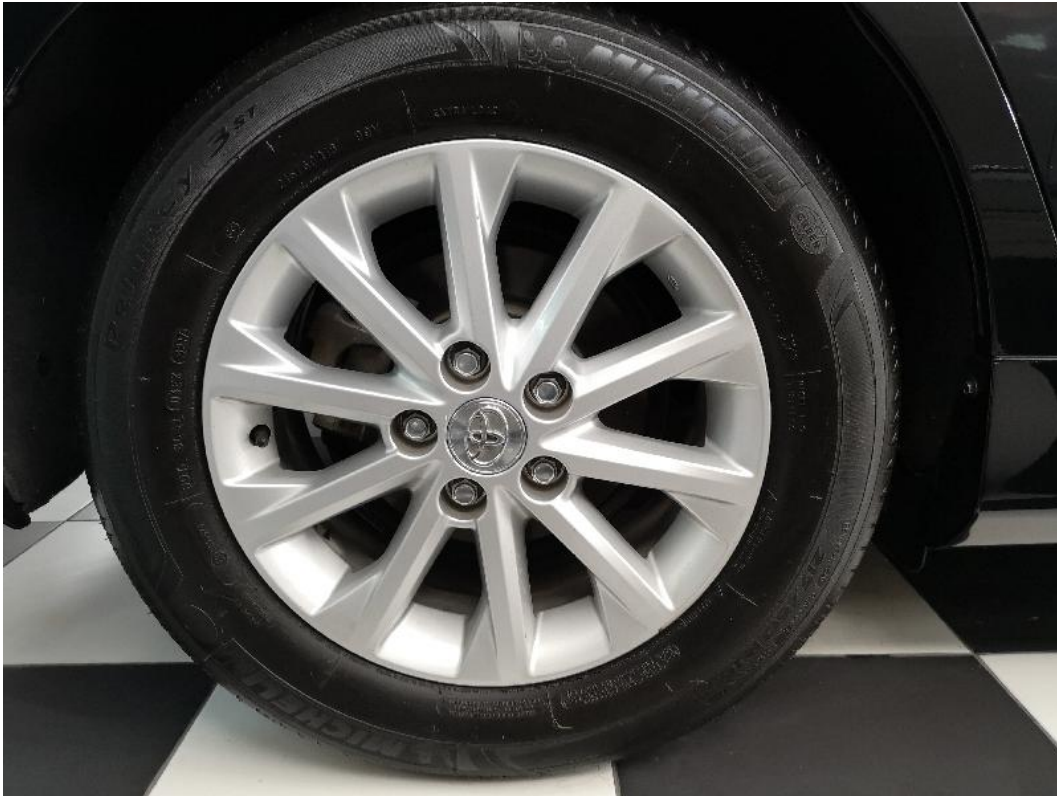
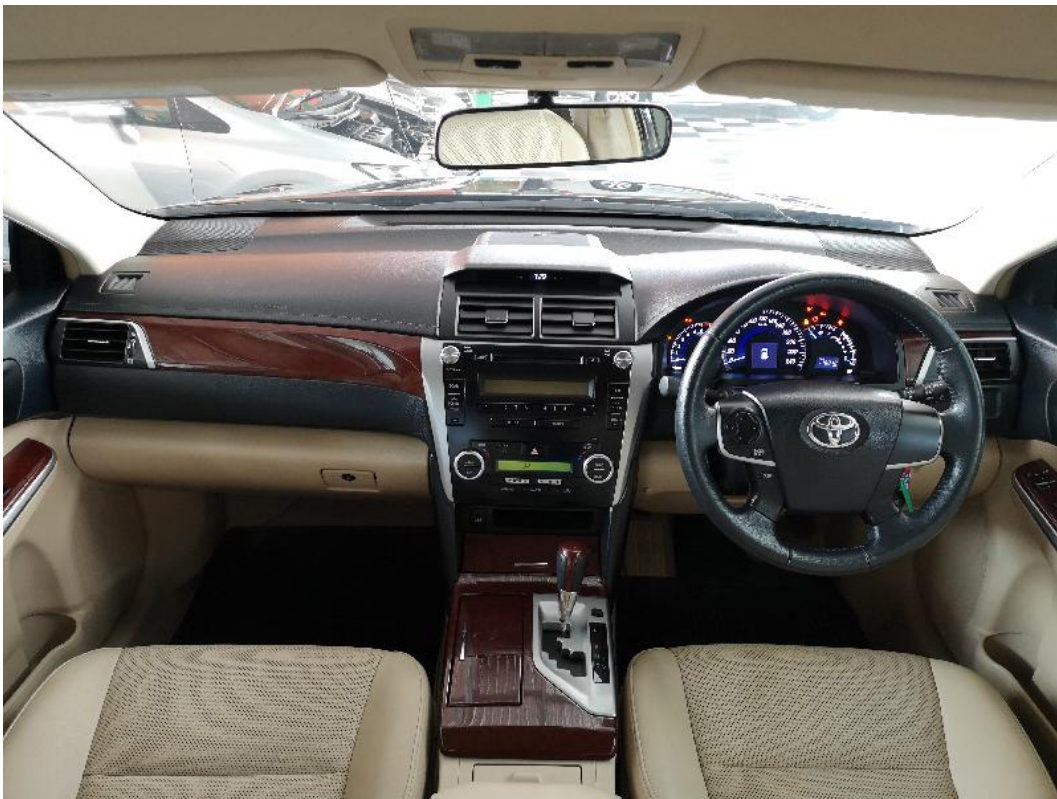
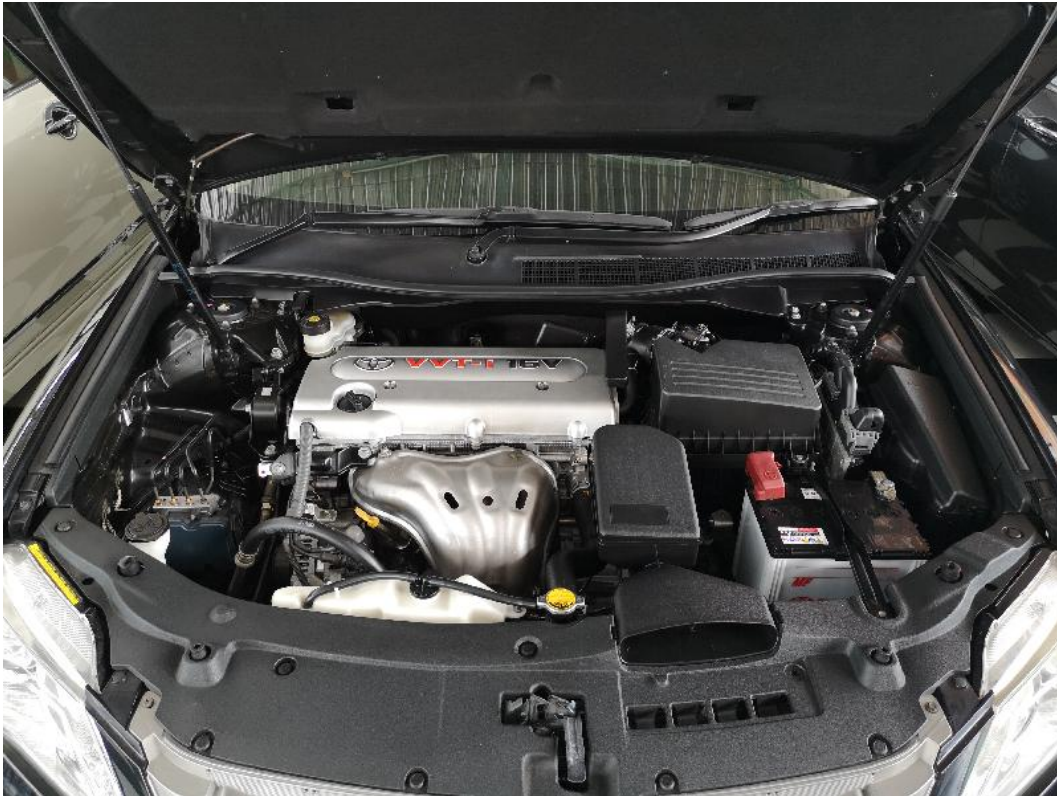
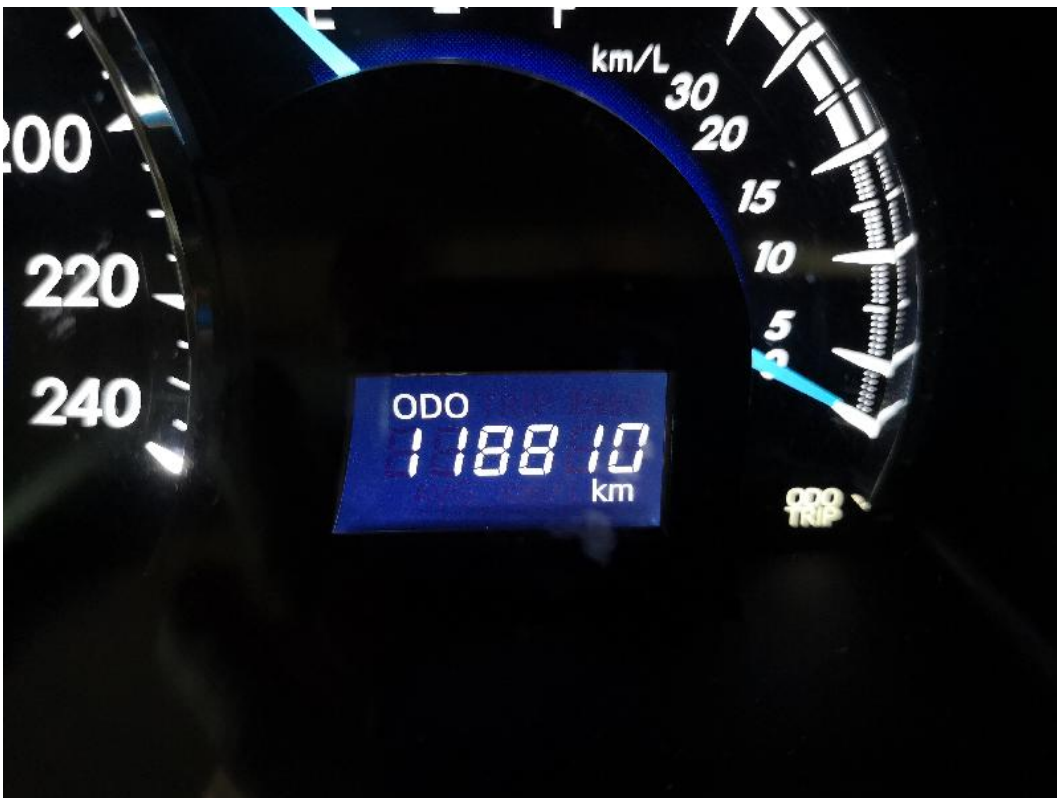
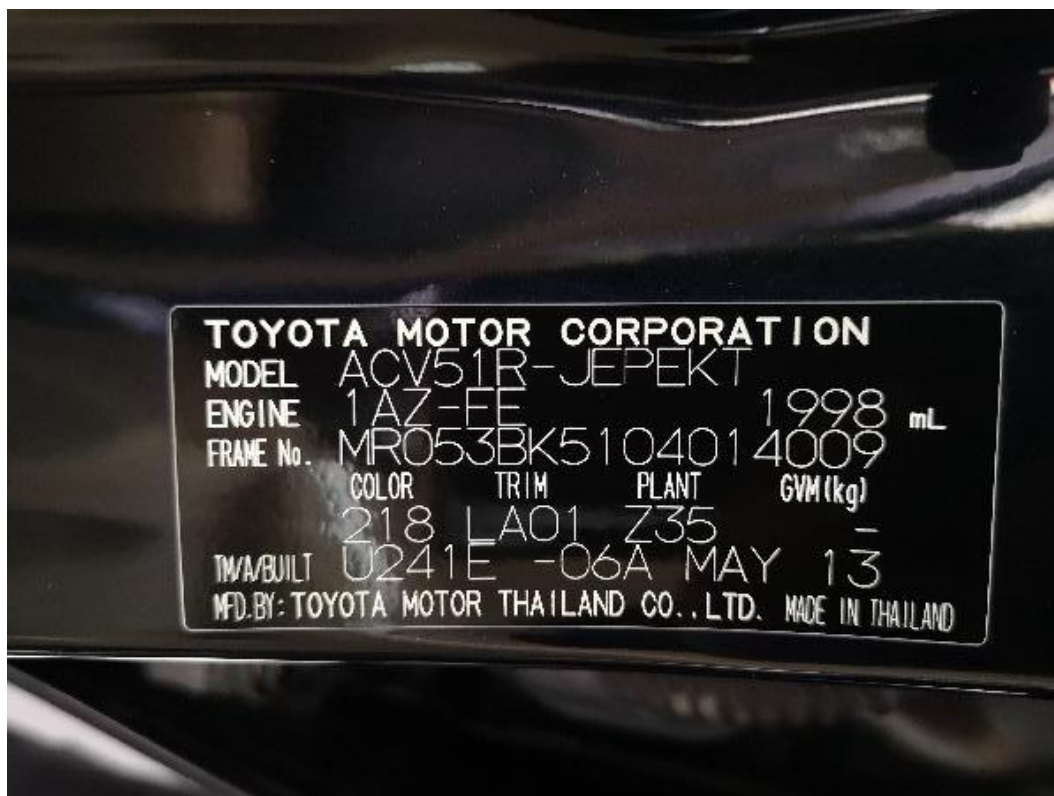
<p>Front left fender ★★★★★</p> <p>Front left tire, alloy wheel, wheel cover ร่องยางระดับ 5 ★★★★★</p> <p>Front left door ★★★★★</p> <p>Left side step / side spoiler ★★★★★</p> <p>Rear left door ★★★★★</p> <p>Left back tire, alloy wheel, wheel cover ร่องยางระดับ 5 ★★★★★</p> <p>Left back fender ★★★★★</p> <p>Roof ★★★★★</p> <p>Dashboard ★★★★★</p> <p>Front left seat ★★★★★</p> <p>Front and back left door trim ★★★★★</p> <p>Rear seat ★★★★★</p>		<p>Bonnet / hood ★★★★★</p> <p>Front bumper ★★★★★</p> <p>Front right tire, alloy wheel, wheel cover ร่องยางระดับ 5 ★★★★★</p> <p>Front right door ★★★★★</p> <p>Right side step / side spoiler ★★★★★</p> <p>Rear right door ★★★★★</p> <p>Right front tire, alloy wheel, wheel cover ร่องยางระดับ 5 ★★★★★</p> <p>Right back fender ★★★★★</p> <p>Trunk lid / boot lid ★★★★★</p> <p>Back rear spoiler & under spoiler ★★★★★</p> <p>Back rear bumper ★★★★★</p> <p>Steering wheel ★★★★★</p> <p>Front right seat ★★★★☆</p> <p>Front and back right door trim ★★★★★</p> <p>Console ★★★★★</p> <p>Luggage room ★★★★★</p>	<p>[บันทึก] Rear end panel ฟันสี มี Rear Floor/Trunk Floor ความเสียหายเล็กน้อย มี</p> <p>[หน้าต่าง] กระจกหน้ารถ หินกระเด็น บางส่วน</p> <p>[ภายใน] Headliner คราบ S Headliner รอยย่น M</p>
