# U-Car Grading Report

# U-car Grading Report

| รุ่น | BMW X1 sDrive20d xLine | | |
| รุ่นปี | 2013 | เลขไมล์ | 128,201กม. |

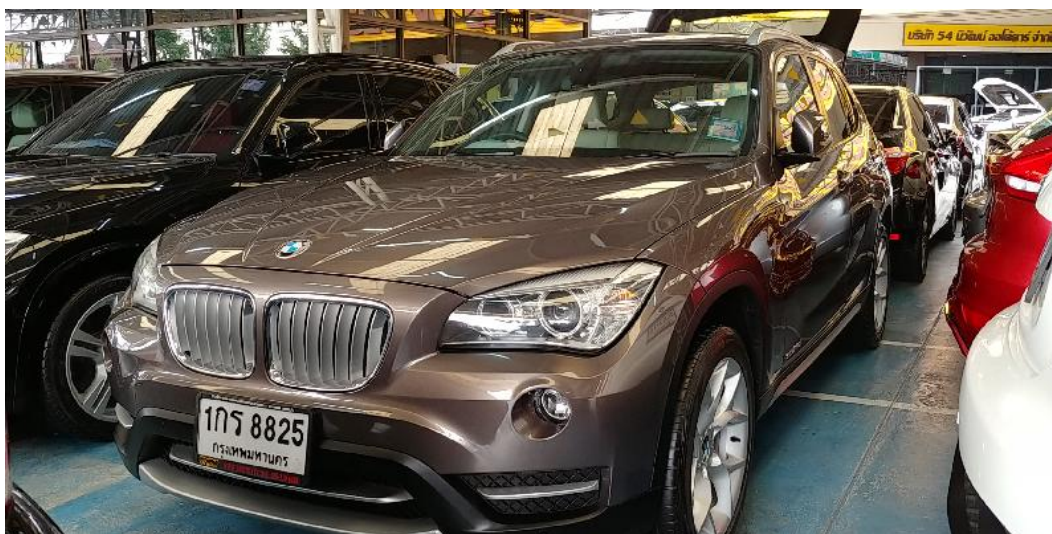
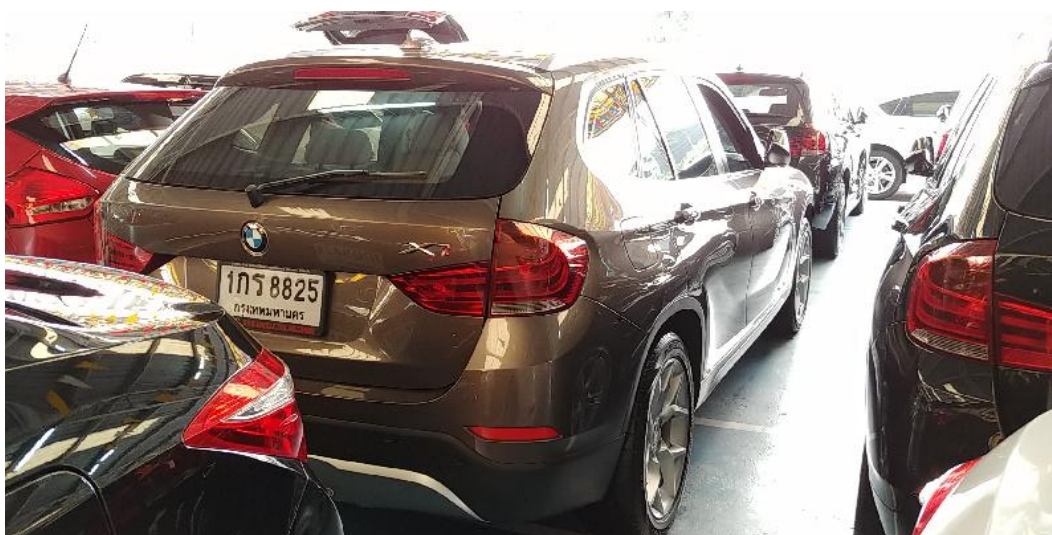
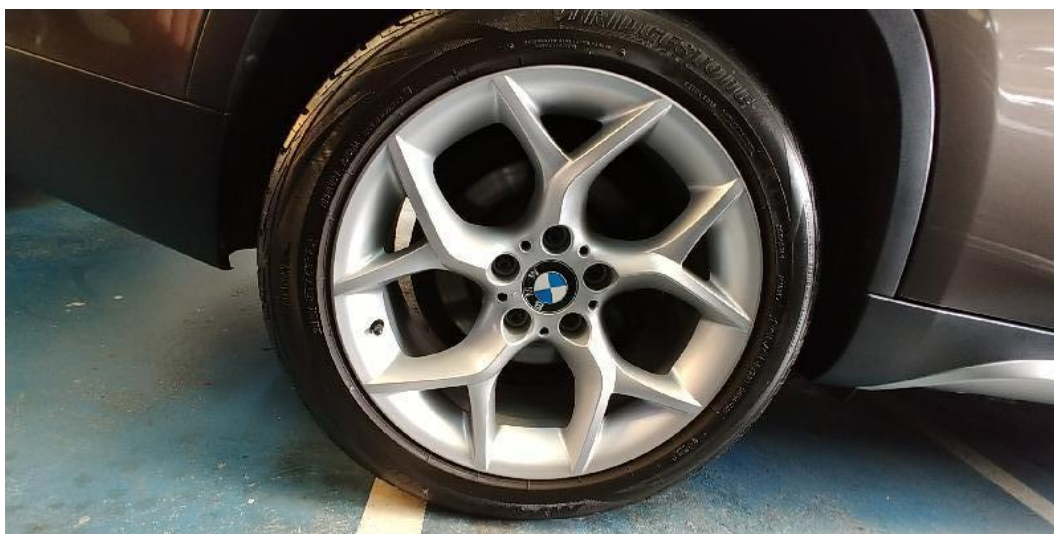
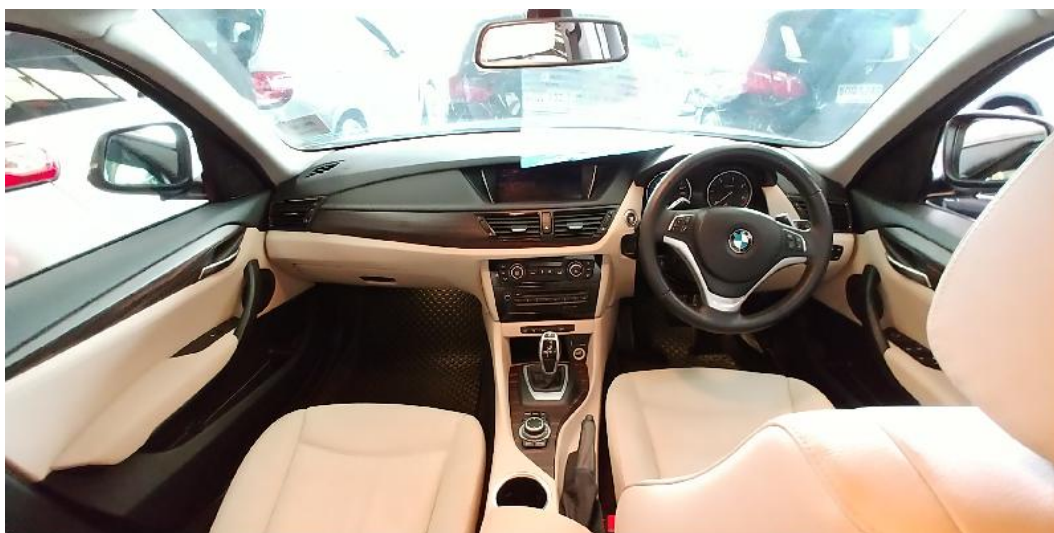
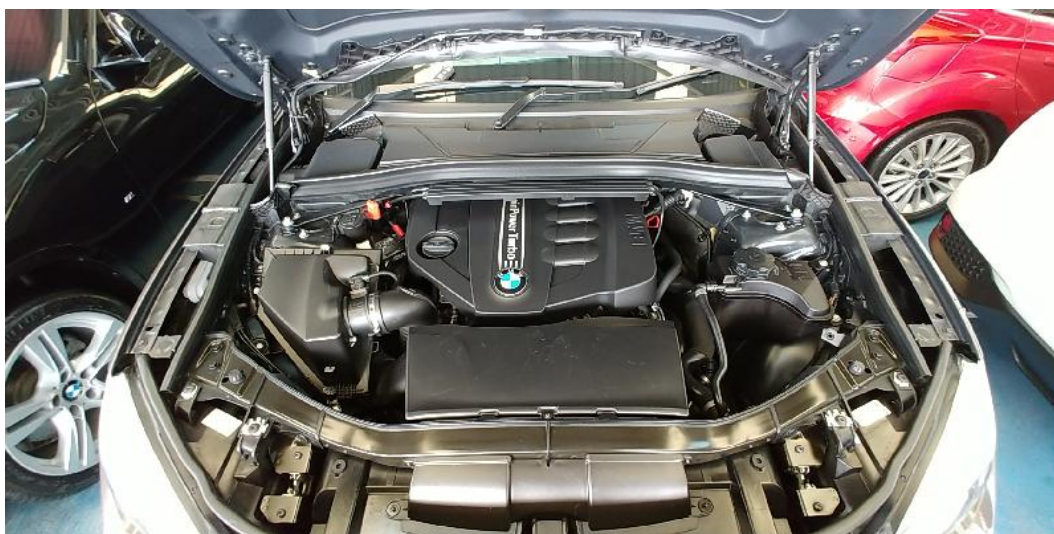
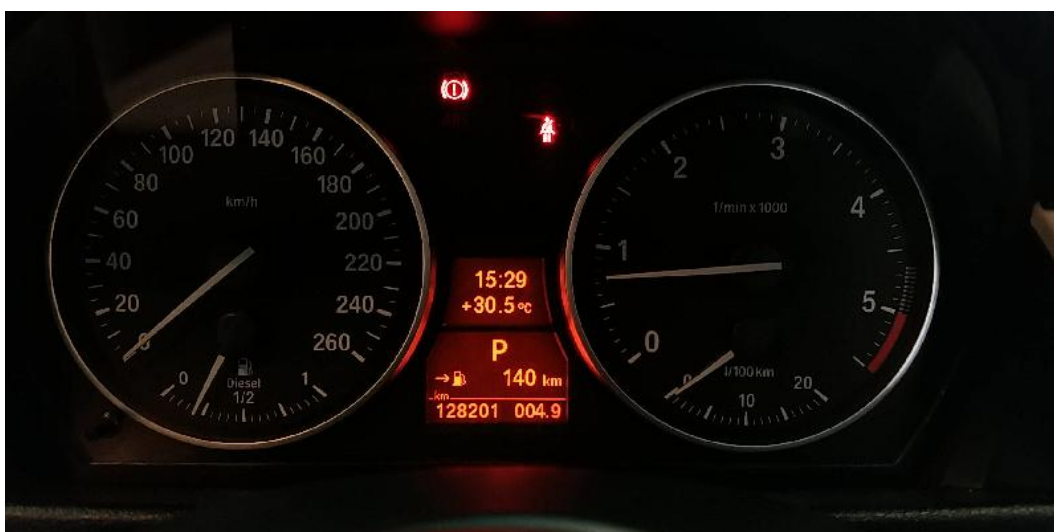
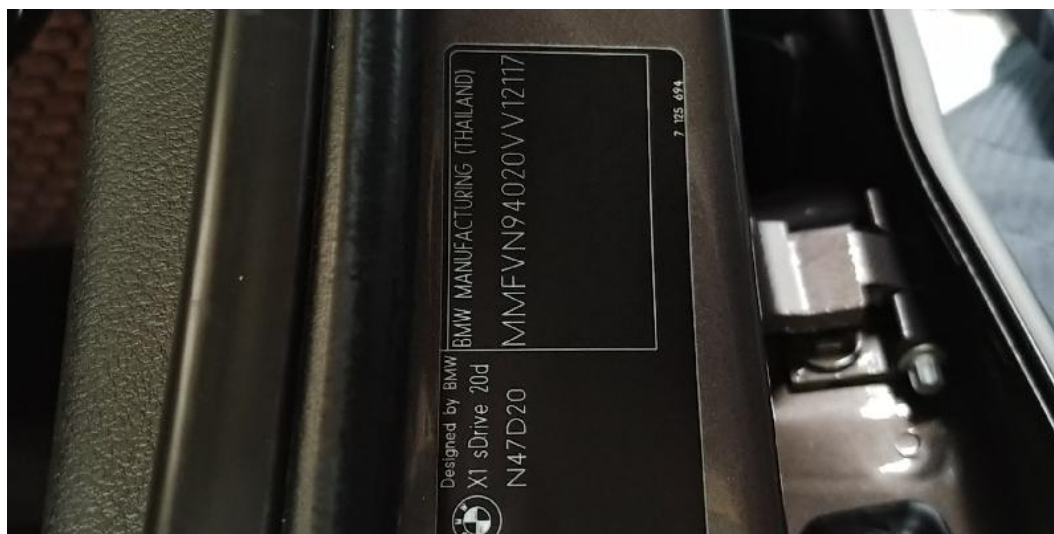
| Automatically Search | | Automatically Search | |
| BMW V50.10 > Automatically Search > Health Report | | BMW V50.10 > Automatically Search > Health Report | |
| SGM-ZGM (Safety And Gateway Module (ZGM) - JBE/JBE2/JBBF/KGM) | No Fault Code | TCU (Telematic Control Unit - TEL/ULF/ULF-SBX) | No Fault Code |
| SRS (Supplemental Inflatable Restraint System - AIRBAG/SGM-SIM) | No Fault Code | CAS (Car Access System - CAS/FEM/BDC) | No Fault Code |
| ECM (Engine Control Module - DME/DDE) | No Fault Code | FZD (Function Center, Roof) | No Fault Code |
| TCM (Transmission Control Module - EGS/DKG/SMG) | No Fault Code | GWS (Gear Selector Switch) | No Fault Code |
| ABS (Anti-Lock Braking System - DSC) | No Fault Code | CD-GW/M-ASK-GW (Control Display (Gateway) - CIC-GW/CCC-GW/CHAMP-GW/RAD2-GW) | No Fault Code |
| EPS (Electronic Power Steering) | No Fault Code | CD (Control Display - CIC/CCC-BO/CHAMP-BO/M-ASK-BO/RAD/RAD2-BO) | No Fault Code |
