U-Car Grading Report

U-car Grading Report

รุ่น	TOYOTA COROLLA ALTIS 1.8 S ESPORT		
สี	White	หมายเลขทะเบียน (Plate number)	กท158
รุ่นปี	2016	เลขไมล์	67,721กม.
แบบ	เลขตัวถัง	MR053REH404628995

วันที่ตรวจสอบ 2019/10/9

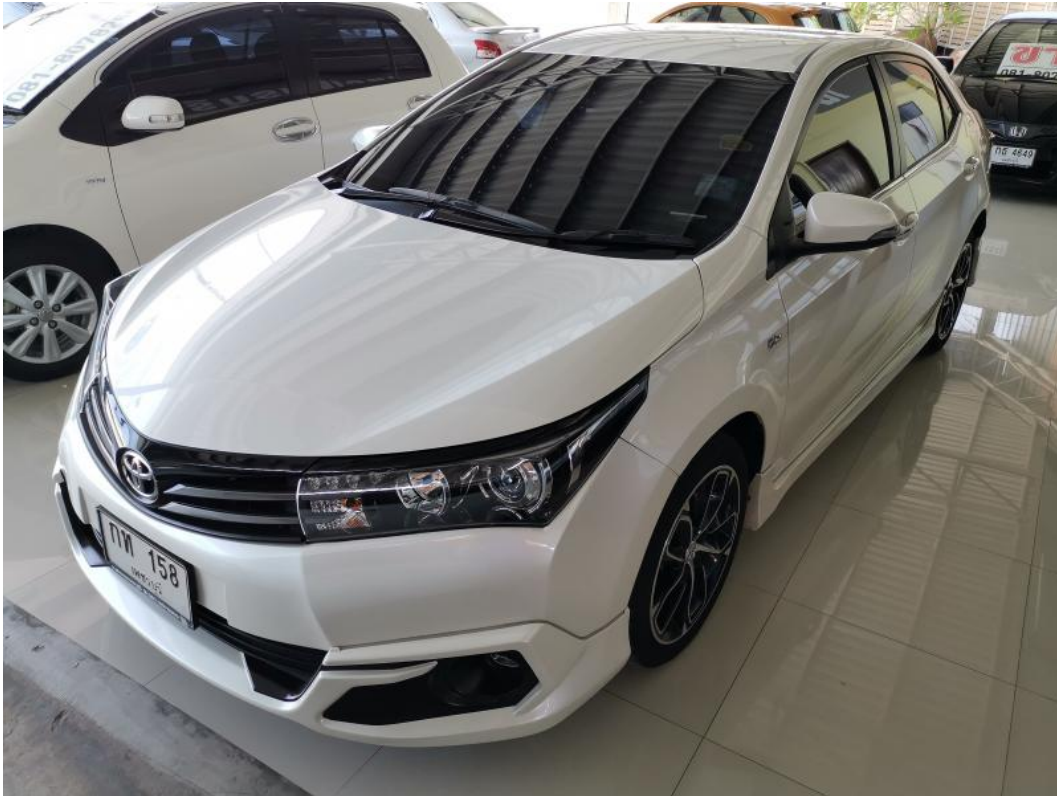
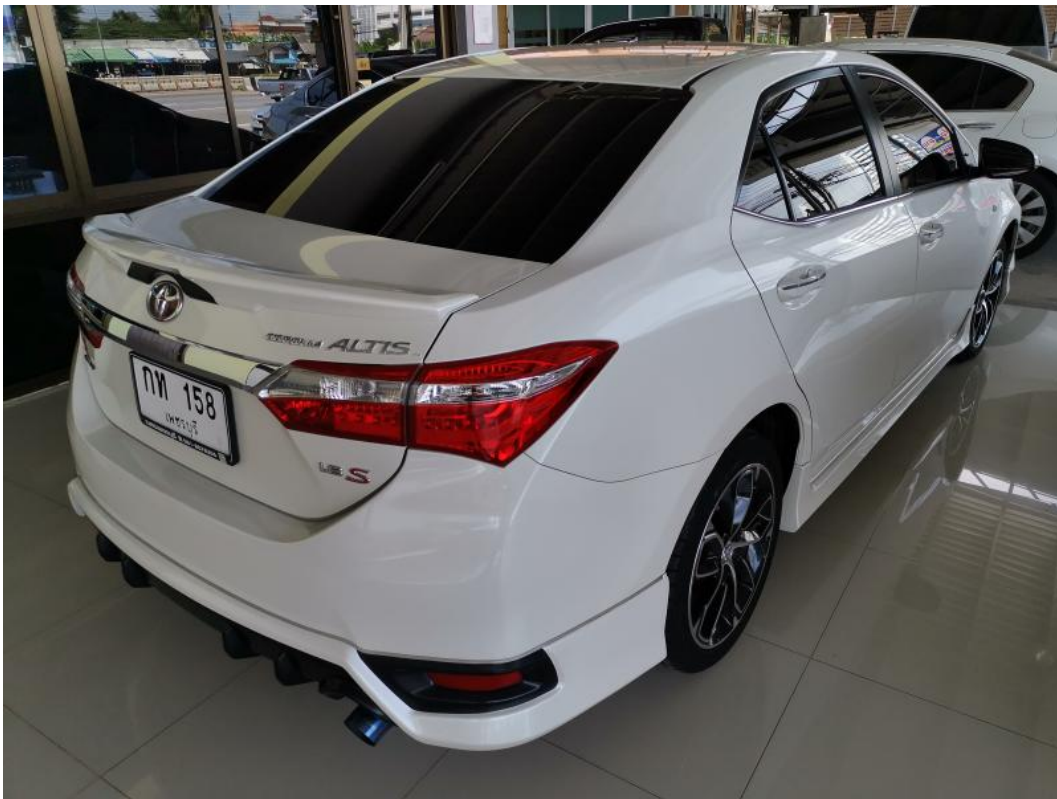
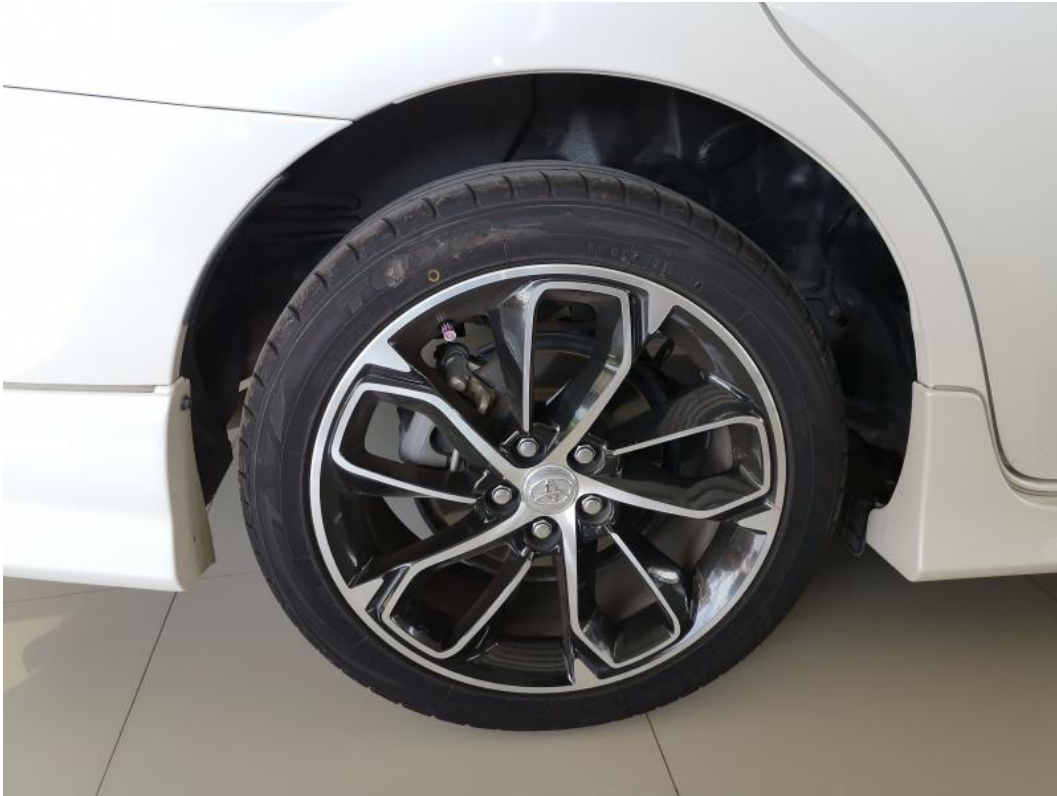
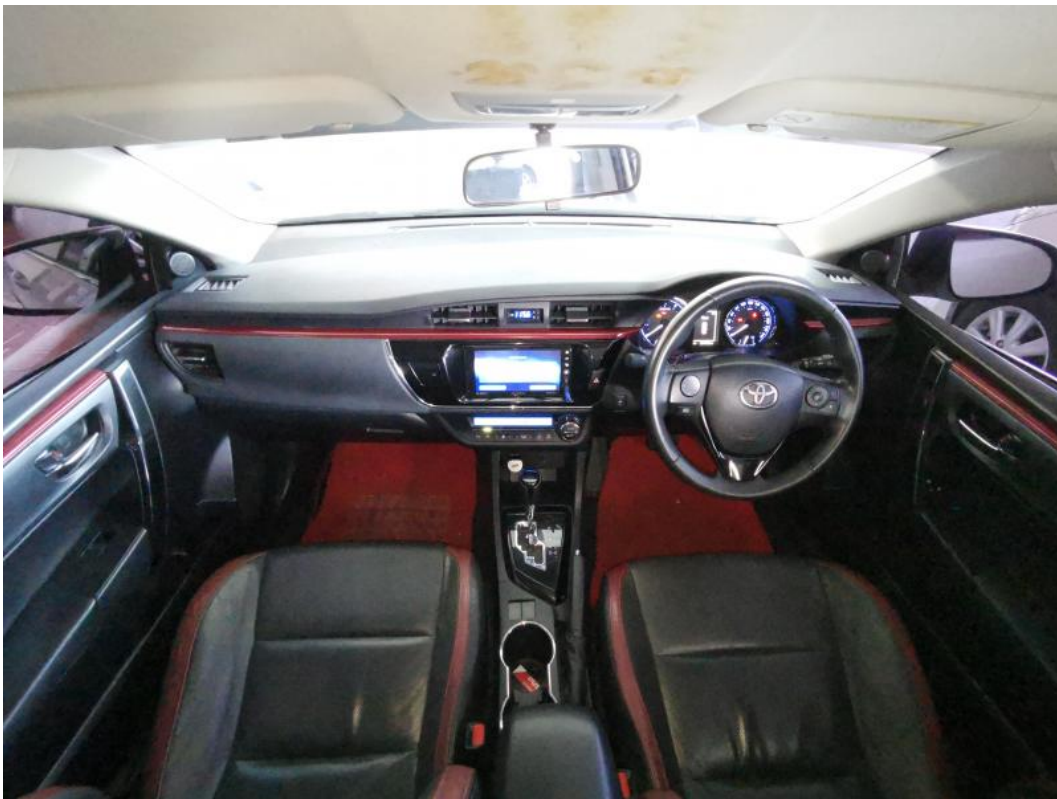
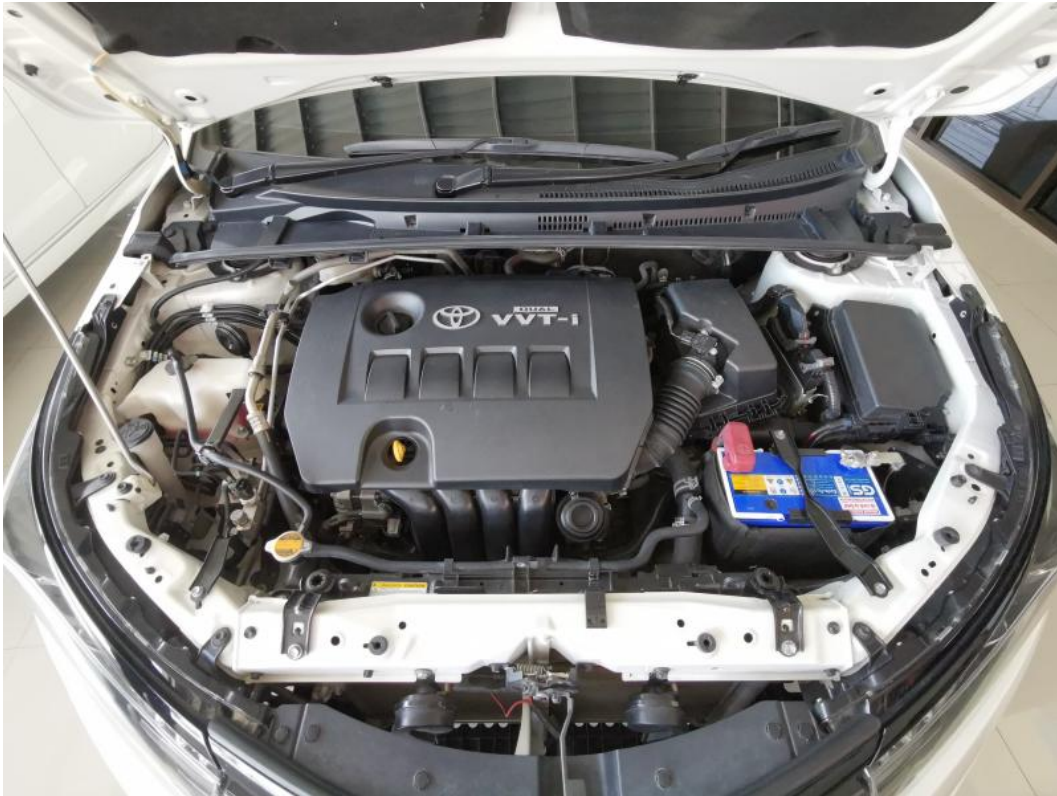
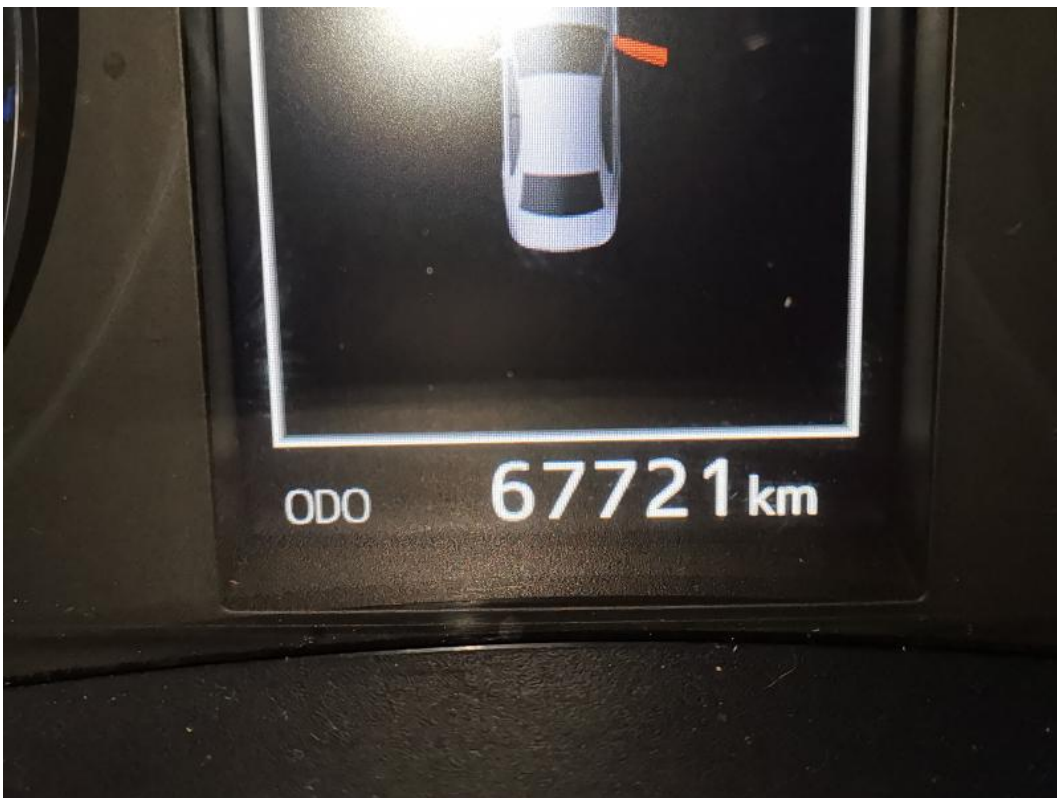
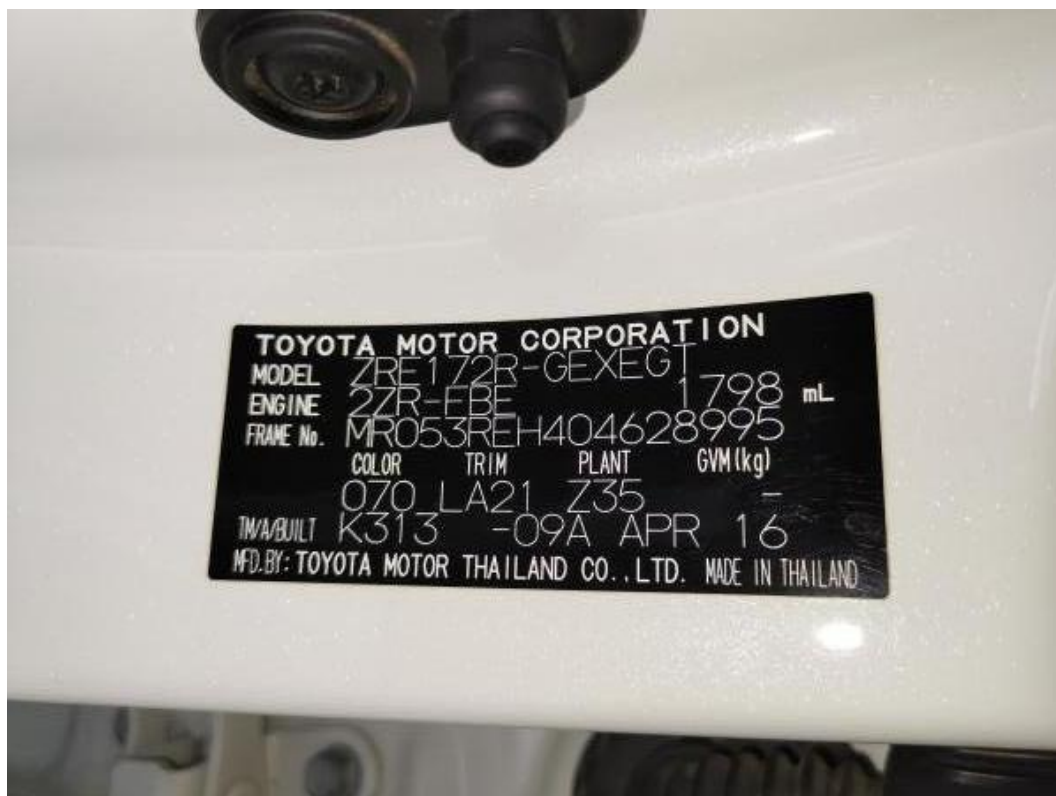
<p>Front left fender ★★★★★</p> <p>Front left tire, alloy wheel, wheel cover ร่องยางระดับ 9 ★★★★★</p> <p>Front left door ★★★★★</p> <p>Left side step / side spoiler ★★★★★</p> <p>Rear left door ★★★★★</p> <p>Left back tire, alloy wheel, wheel cover ร่องยางระดับ 9 ★★★★★</p> <p>Left back fender ★★★★★</p> <p>Roof ★★★★★</p> <p>Dashboard ★★★★★</p> <p>Front left seat ★★★★★</p> <p>Front and back left door trim ★★★★★</p> <p>Rear seat ★★★★★</p>		<p>Bonnet / hood ★★★★★</p> <p>Front bumper ★★★★★</p> <p>Front right fender ★★★★★</p> <p>Front right tire, alloy wheel, wheel cover ร่องยางระดับ 9 ★★★★★</p> <p>Front right door ★★★★★</p> <p>Right side step / side spoiler ★★★★★</p> <p>Rear right door ★★★★★</p> <p>Right front tire, alloy wheel, wheel cover ร่องยางระดับ 9 ★★★★★</p> <p>Right back fender ★★★★★</p> <p>Trunk lid / boot lid ★★★★★</p> <p>Back rear spoiler & under spoiler ★★★★★</p> <p>Back rear bumper ★★★★★</p> <p>Steering wheel ★★★★★</p> <p>Front right seat ★★★★★</p> <p>Front and back right door trim ★★★★★</p> <p>Console ★★★★★</p> <p>Luggage room ★★★★★</p>	<p>[บันทึก] เครื่องยนต์ น้ำมันร่ว มี</p> <p>[หน้าต่าง] กระจกหน้ารถ หินกระเด็น บางส่วน</p> <p>[ภายใน] ตกแต่งอื่นๆ รอยขีดข่วน บางส่วน Headliner คราบ S</p>
