U-Car Grading Report

รายงานผลการตรวจเช็คสภาพรถยนต์
ภายใต้การดูแลของสมาคมการประเมินสภาพรถยนต์ประเทศไทย

รุ่น	SUZUKI Swift 1.25 GL		
สี	Silver	หมายเลขทะเบียน (Plate number)	4กจ2603
รุ่นปี	2015	เลขไมล์	107,449กม.
แบบ	เลขตัวถัง	MMSHZC72S00170261

วันที่ตรวจสอบ 2019/7/1

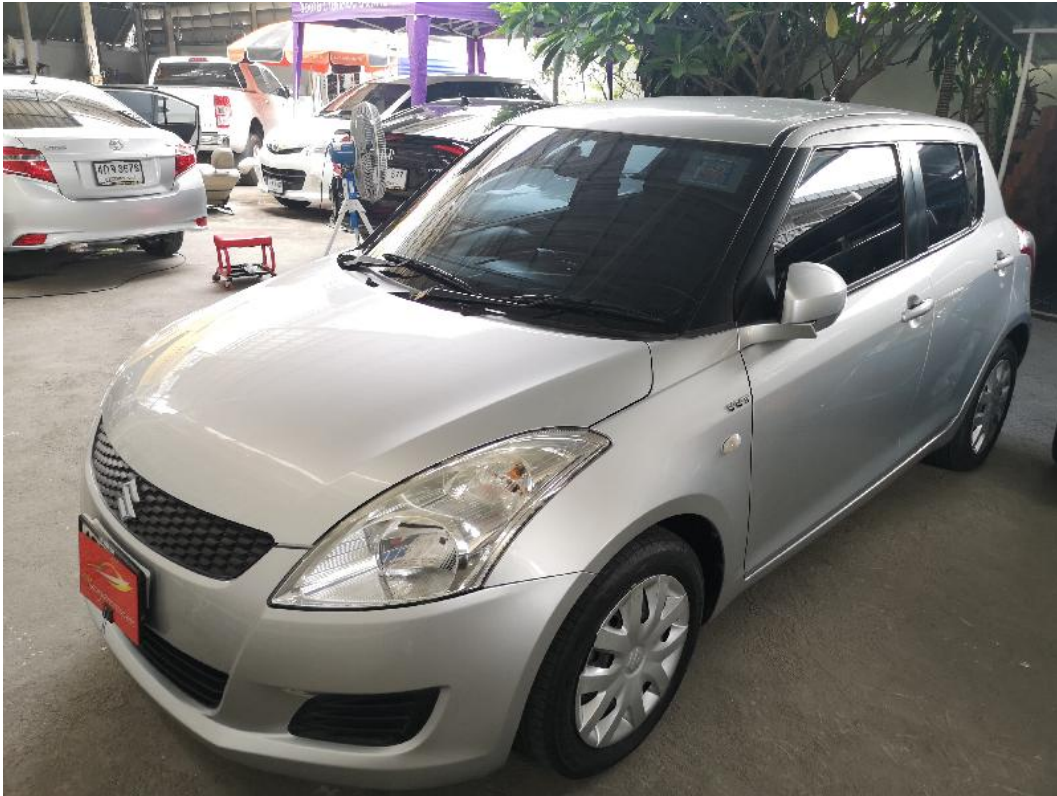
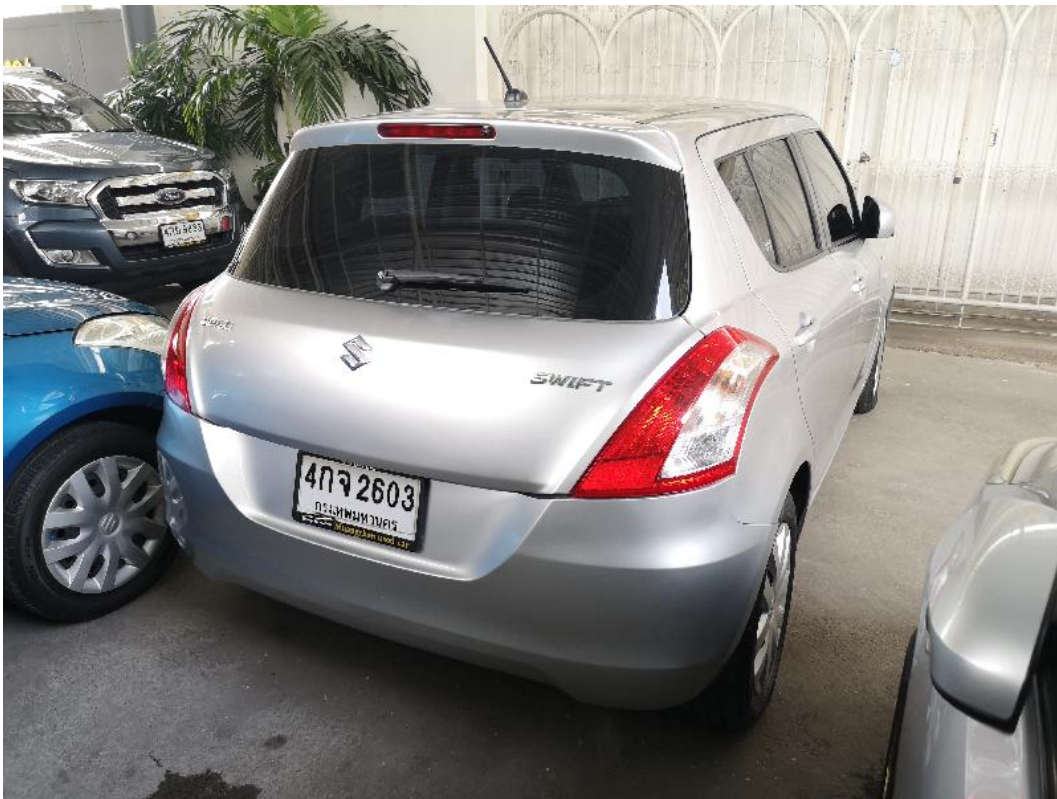
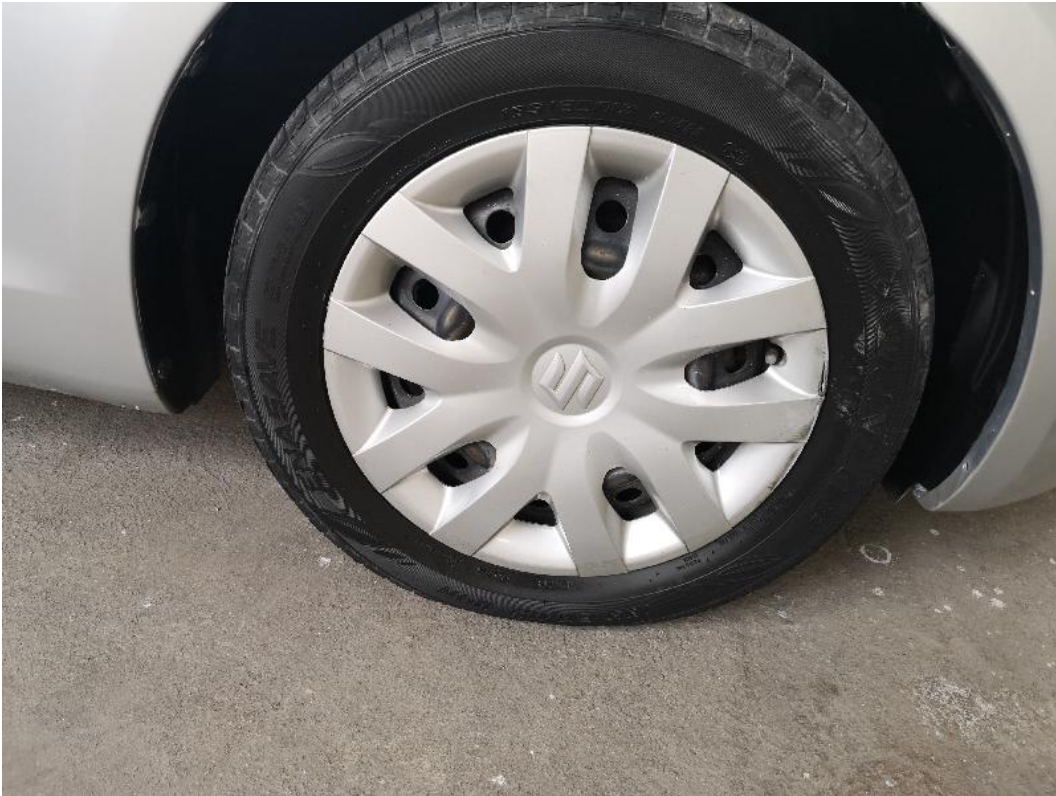
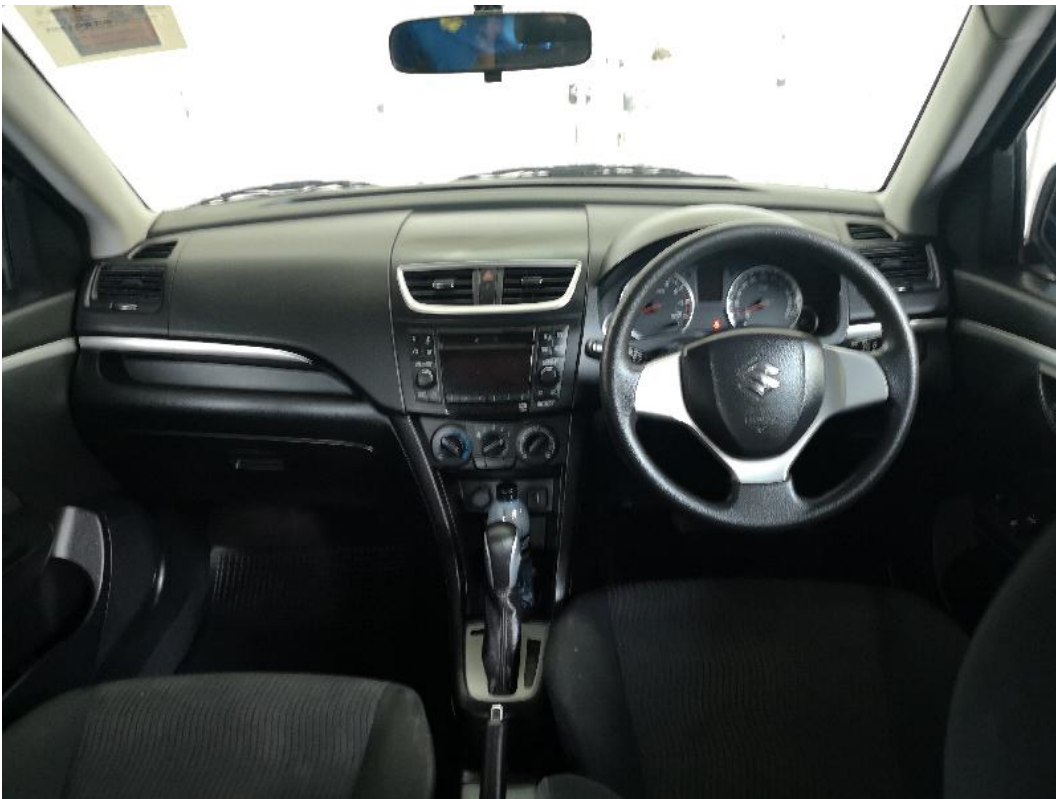
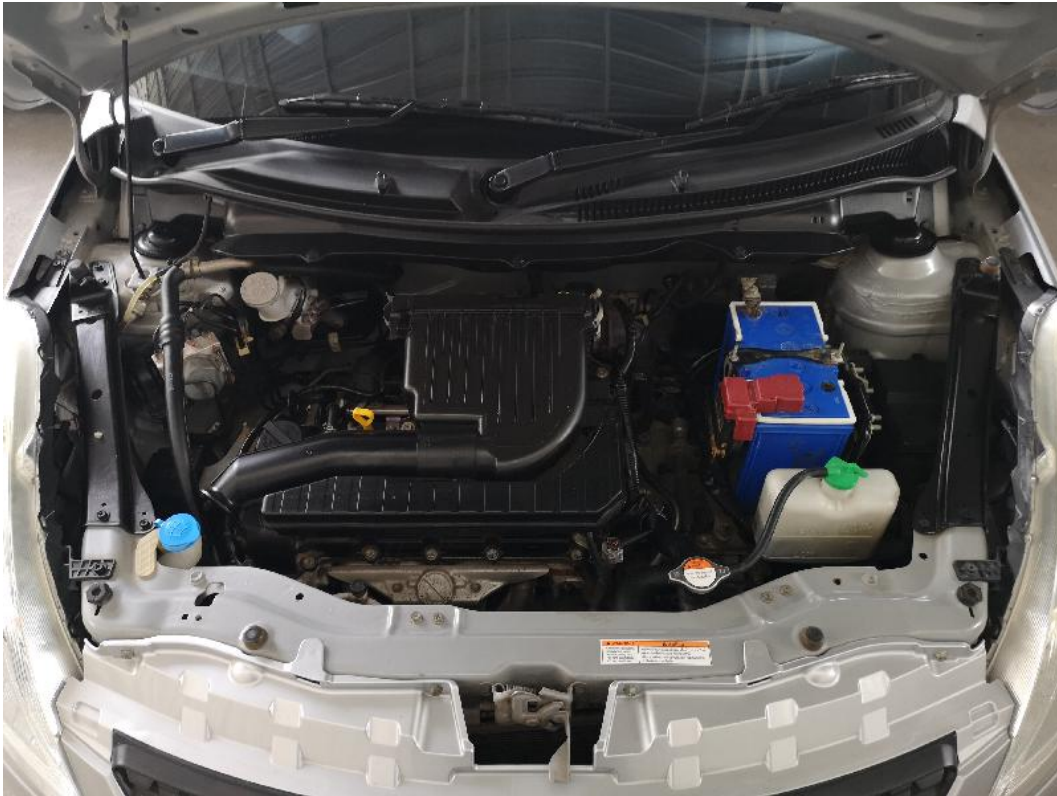
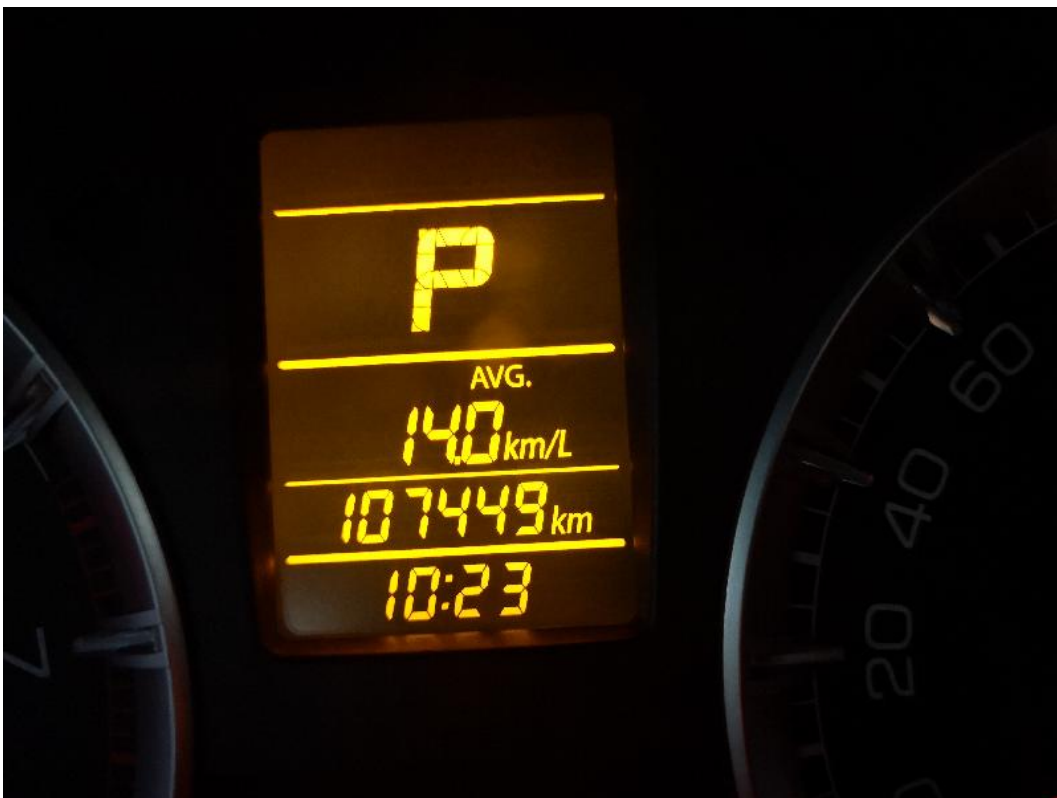
<p>Front left fender ★★★★★</p> <p>Front left tire, alloy wheel, wheel cover ร่องยางระดับ 7 ★★★★★</p> <p>Front left door ★★★★★</p> <p>Left side step / side spoiler ★★★★★</p> <p>Rear left door ★★★★★</p> <p>Left back tire, alloy wheel, wheel cover ร่องยางระดับ 9 ★★★★★</p> <p>Left back fender ★★★★★</p> <p>Roof ★★★★★</p>		<p>Bonnet / hood ★★★★★</p> <p>Front bumper ★★★★★</p> <p>Front right fender ★★★★★</p> <p>Front right tire, alloy wheel, wheel cover ร่องยางระดับ 7 ★★★★★</p> <p>Front right door ★★★★★</p> <p>Right side step / side spoiler ★★★★★</p> <p>Rear right door ★★★★★</p> <p>Right front tire, alloy wheel, wheel cover ร่องยางระดับ 9 ★★★★★</p> <p>Right back fender ★★★★★</p> <p>Trunk lid / boot lid ★★★★★</p> <p>Back rear spoiler & under spoiler ★★★★★</p> <p>Back rear bumper ★★★★★</p>	<p>Front right door ★★★★★</p> <p>Right side step / side spoiler ★★★★★</p> <p>Rear right door ★★★★★</p> <p>Right front tire, alloy wheel, wheel cover ร่องยางระดับ 9 ★★★★★</p> <p>Right back fender ★★★★★</p> <p>Back rear bumper ★★★★★</p>	<p>[บันทึก] Right Bonnet Inner Panel ความเสียหายเล็กน้อย มี ฝาครอบล้อ รอยแยก.รอยขีดข่วน M กระจกข้างขวา ไม้รอยขีดข่วน บางส่วน ฝาครอบล้อ Cracked lid มี</p> <p>[หน้าต่าง] กระจกหน้ารถ หินกระเด็น บางส่วน</p> <p>[ภายใน] Headliner สปปรก M</p>

<p>Dashboard ★★★★★</p> <p>Front left seat ★★★★★</p> <p>Front and back left door trim ★★★★★</p> <p>Rear seat ★★★★★</p>		<p>Steering wheel ★★★★★</p> <p>Front right seat ★★★★☆</p> <p>Front and back right door trim ★★★★★</p> <p>Console ★★★★★</p> <p>Luggage room ★★★★★</p>		<p>QR สำหรับรายงานการวินิจฉัย CP</p> <div style="display: flex; align-items: center; gap: 10px;"> </div> <p>http://npo-jaaa.or.jp/en/download/</p>

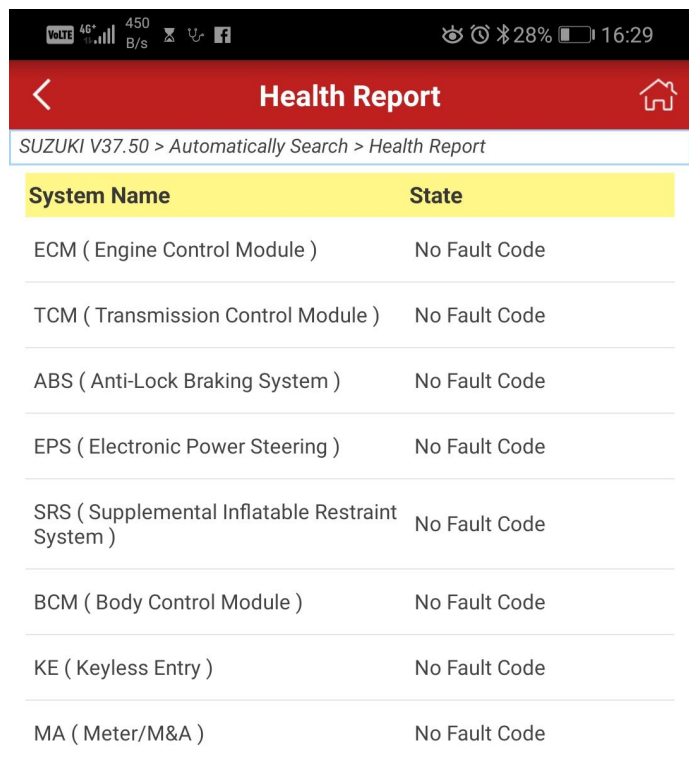
< **Health Report** >

SUZUKI V37.50 > Automatically Search > Health Report

System Name	State
ECM (Engine Control Module)	No Fault Code
TCM (Transmission Control Module)	No Fault Code
ABS (Anti-Lock Braking System)	No Fault Code
EPS (Electronic Power Steering)	No Fault Code
SRS (Supplemental Inflatable Restraint System)	No Fault Code
BCM (Body Control Module)	No Fault Code
KE (Keyless Entry)	No Fault Code
MA (Meter/M&A)	No Fault Code
