U-Car Grading Report

รายงานผลการตรวจเช็คสภาพรถยนต์
ภายใต้การดูแลของสมาคมการประเมินสภาพรถยนต์ประเทศไทย

รุ่น	ISUZU DMAX 2.5 CAB4		
สี	White	หมายเลขทะเบียน (Plate number)	3กบ6167
รุ่นปี	2014	เลขไมล์	171,113กม.
แบบ	เลขตัวถัง	MP1TFR86JEG040039	
หมายเหตุ

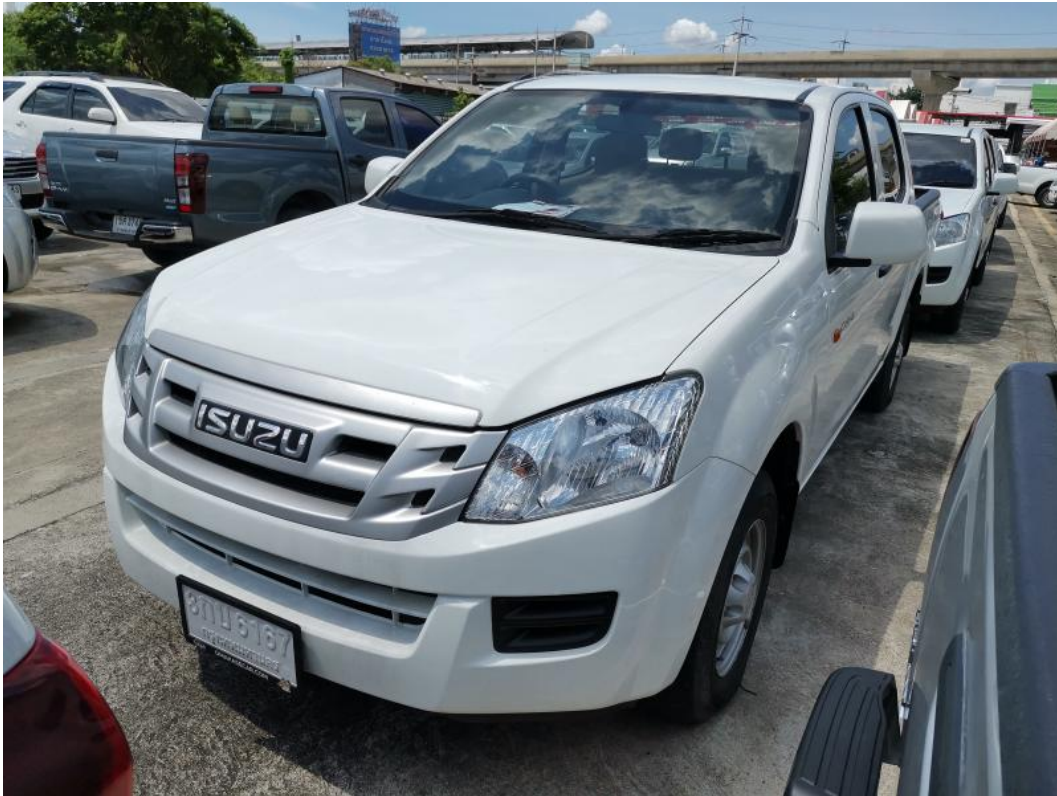
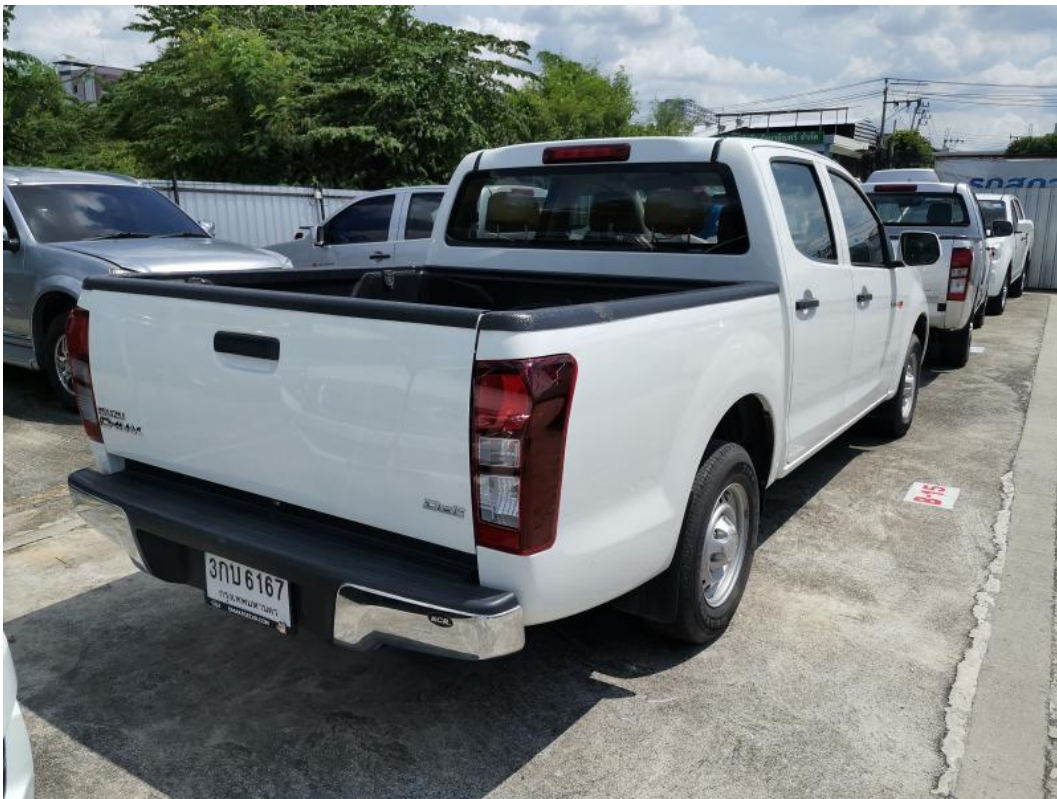
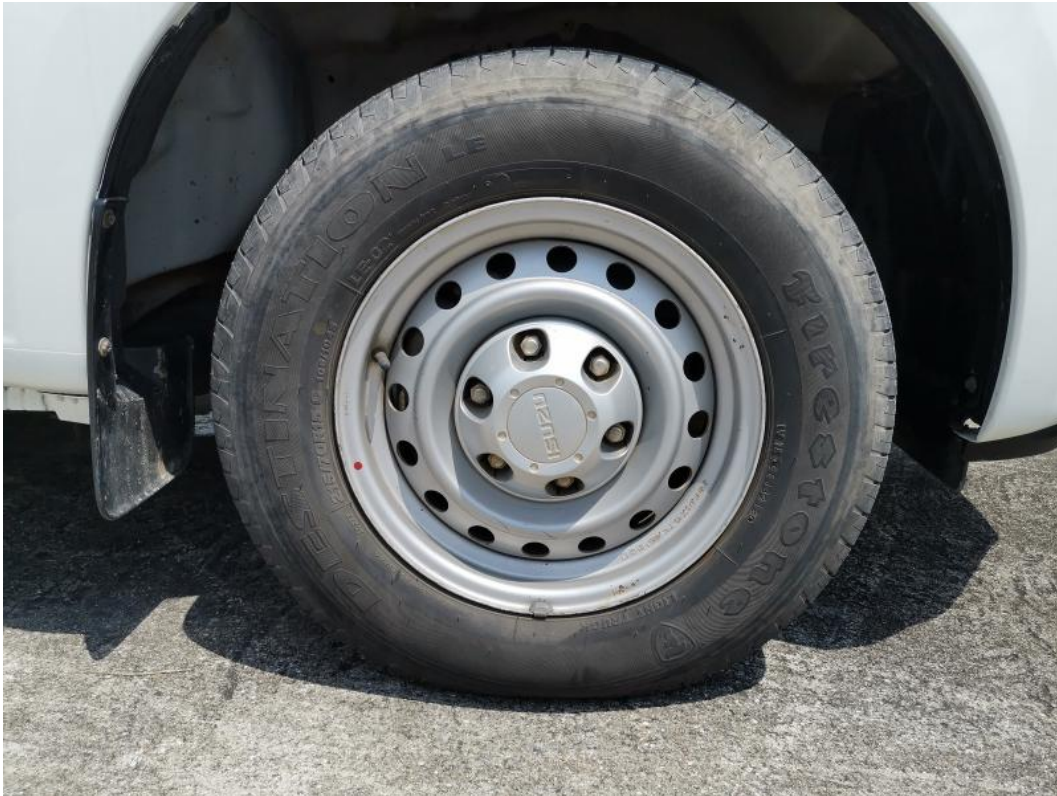
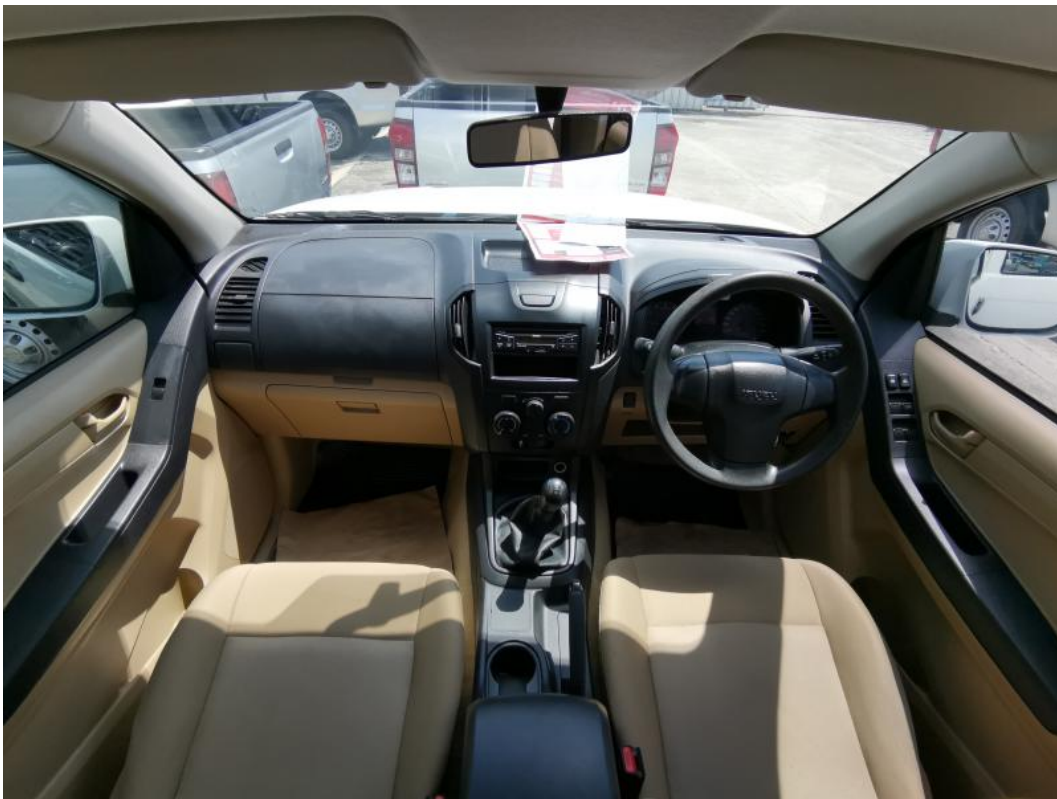
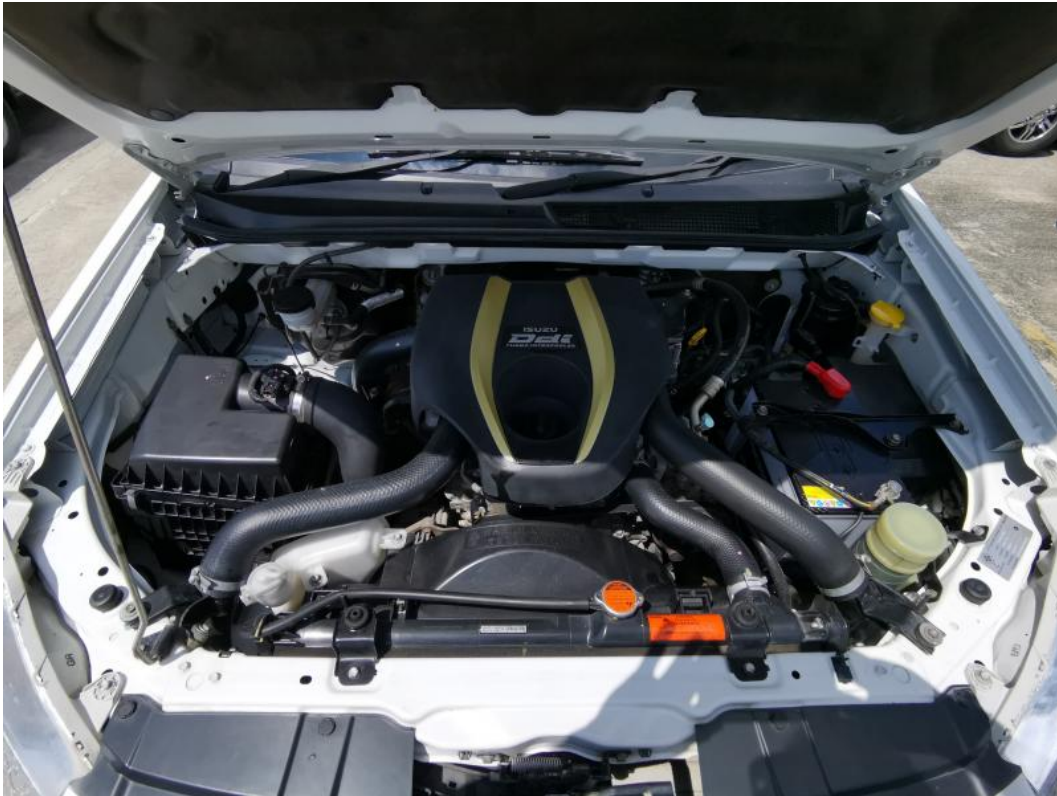
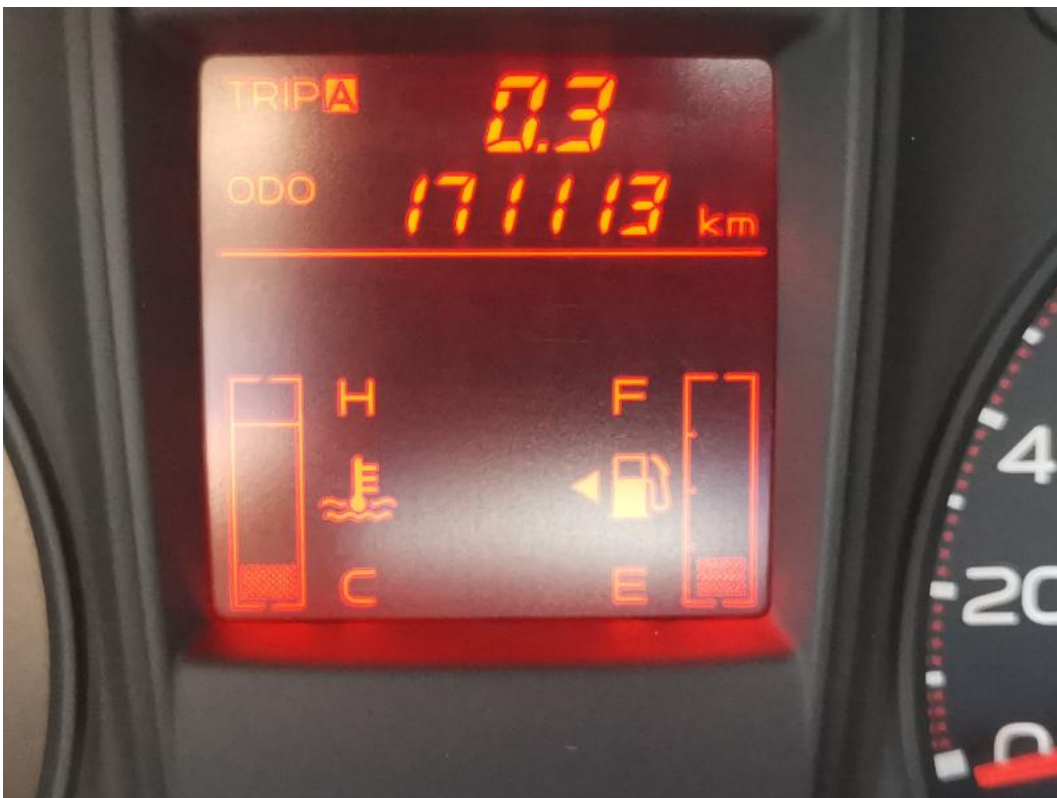
[บันทึก]
Set buck panel ทำเครื่องหมายจากงานโลหะ มี

[ภายใต้]
whole of underneath ถลอก หรือ dent มี

[หน้าต่าง]
กระจกหน้ารถ หินกระเด็น บางส่วน

[ภายใน]
การจับที่ รอยย่น, รอยขีดข่วน มี
ตกแต่งอื่นๆ รอยขีดข่วน บางส่วน
ตกแต่งอื่นๆ รอยย่น SS
Headliner รอยย่น SS

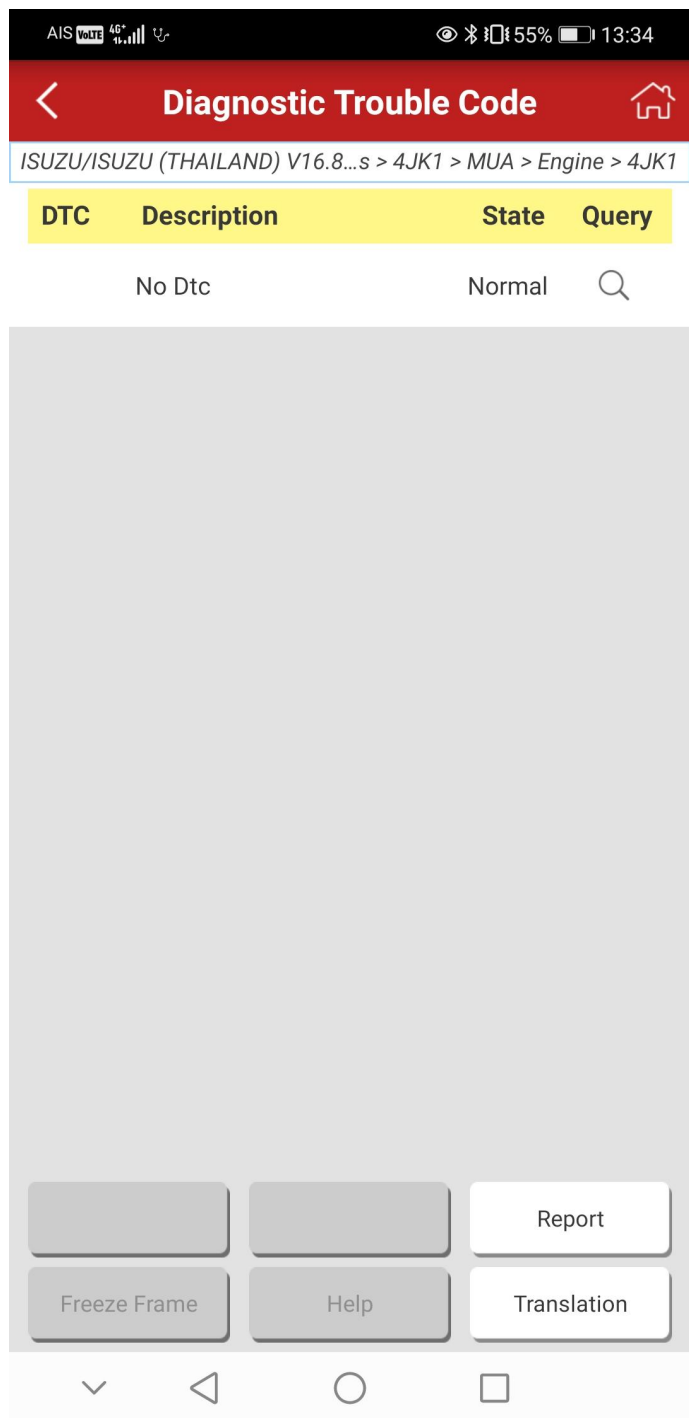
การวินิจฉัย CP 2

The screenshot shows a mobile application interface for diagnostic trouble codes. At the top, the status bar displays 'AIS VoLTE 4G+', signal strength, Wi-Fi, Bluetooth, 55% battery, and the time 13:34. Below the status bar is a red navigation bar with a back arrow, the title 'Diagnostic Trouble Code', and a home icon. Underneath is a breadcrumb trail: 'ISUZU/ISUZU (THAILAND) V16.8...s > 4JK1 > MUA > Engine > 4JK1'. A table with a yellow header contains the following data:

DTC	Description	State	Query
No Dtc		Normal	🔍
