# U-Car Grading Report

| รุ่น | HONDA CRV 2.0 | | |
| รุ่นปี | 2013 | เลขไมล์ | 212,211กม. |

| วันที่ตรวจสอบ | 2021/3/25 |

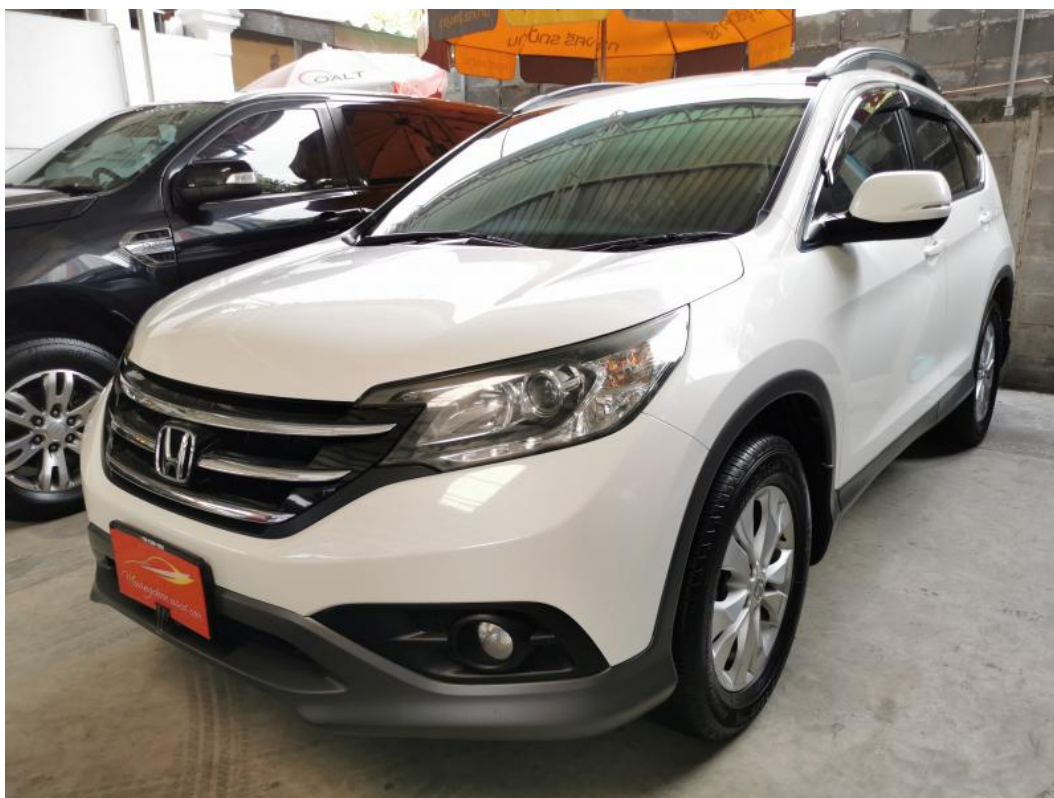
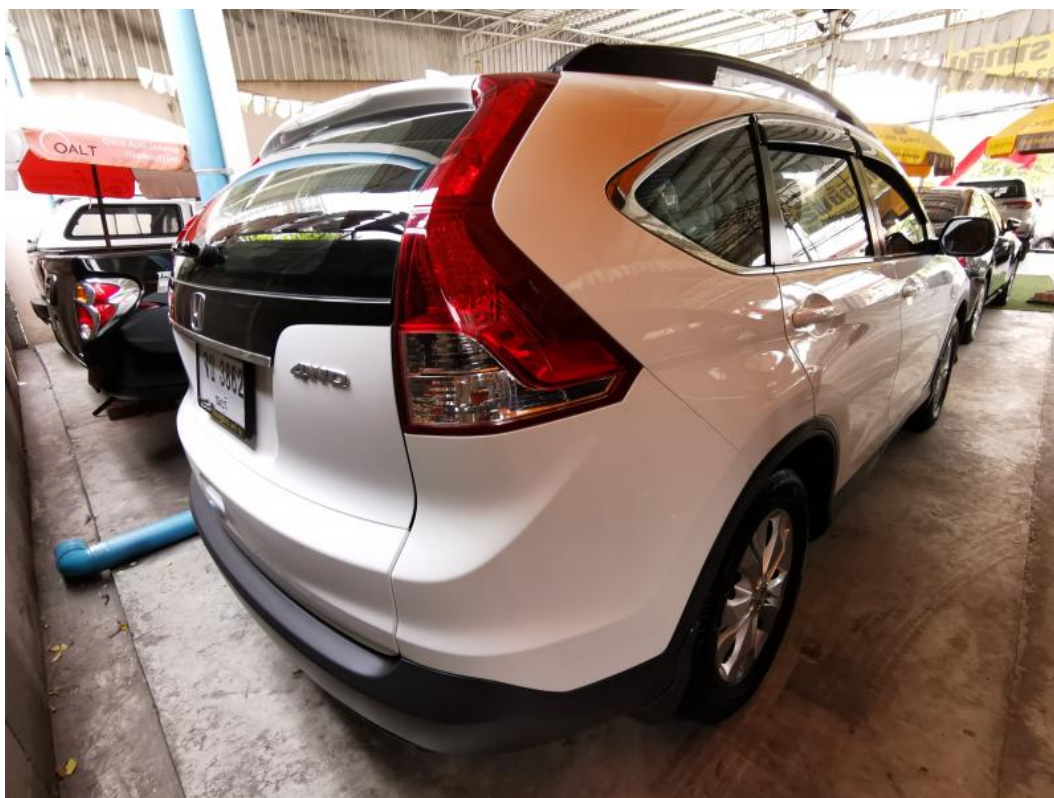
การวินิจฉัย CP 1

การวินิจฉัย CP 2

Health Report

| System Name | State |
|---|---|
| Air Conditioning System | Find Fault Code 1 |

| DTC | Description | State | Query |
|---|---|---|---|
| B1234 | A Short In The Driver's Air Mix Control Motor Circuit | | Q |
