# U-Car Grading Report

รายงานผลการตรวจเช็คสภาพรถยนต์  
ภายใต้การดูแลของสมาคมการประเมินสภาพรถยนต์ประเทศญี่ปุ่น

| รุ่น | MAZDA MAZDA 3 2.0 | | |

| วันที่ตรวจสอบ | 2019/7/25 |

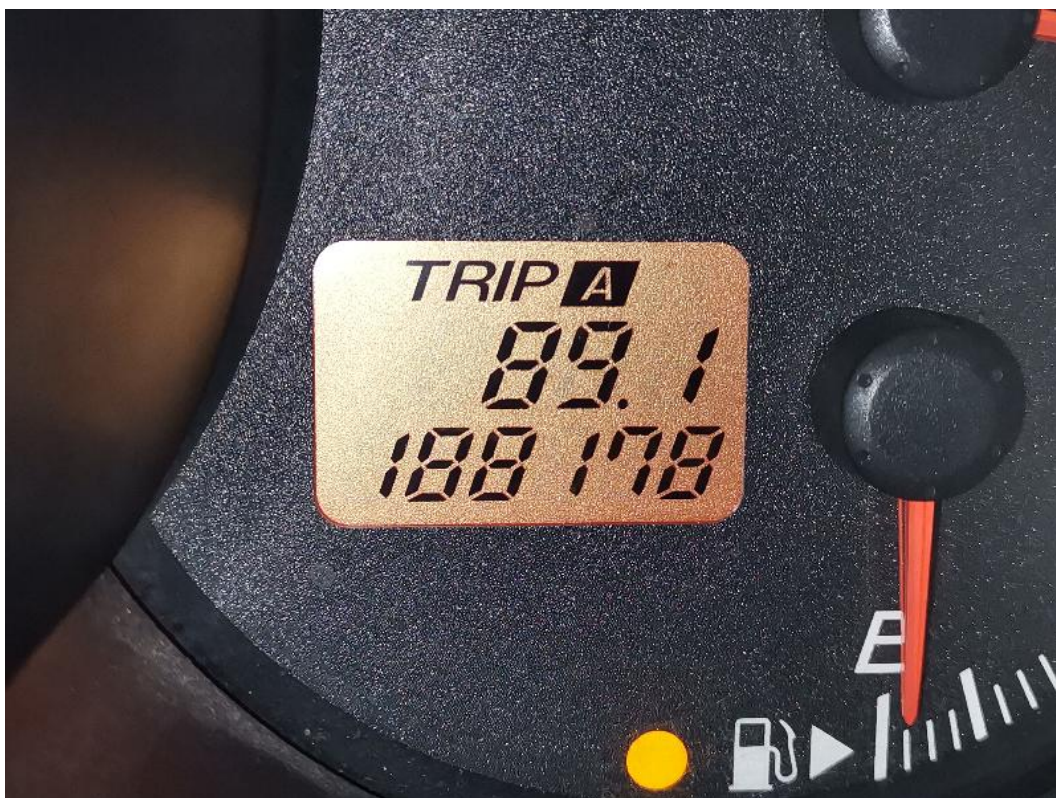
การวินิจฉัย CP 2

| DTCs | Description | State |
| U0184 | Lost Communication With Radio | CMDTCs(More Information...) |
| B1261 | Sun Load Sensor Short Circuit To Ground | CMDTCs(More Information...) |

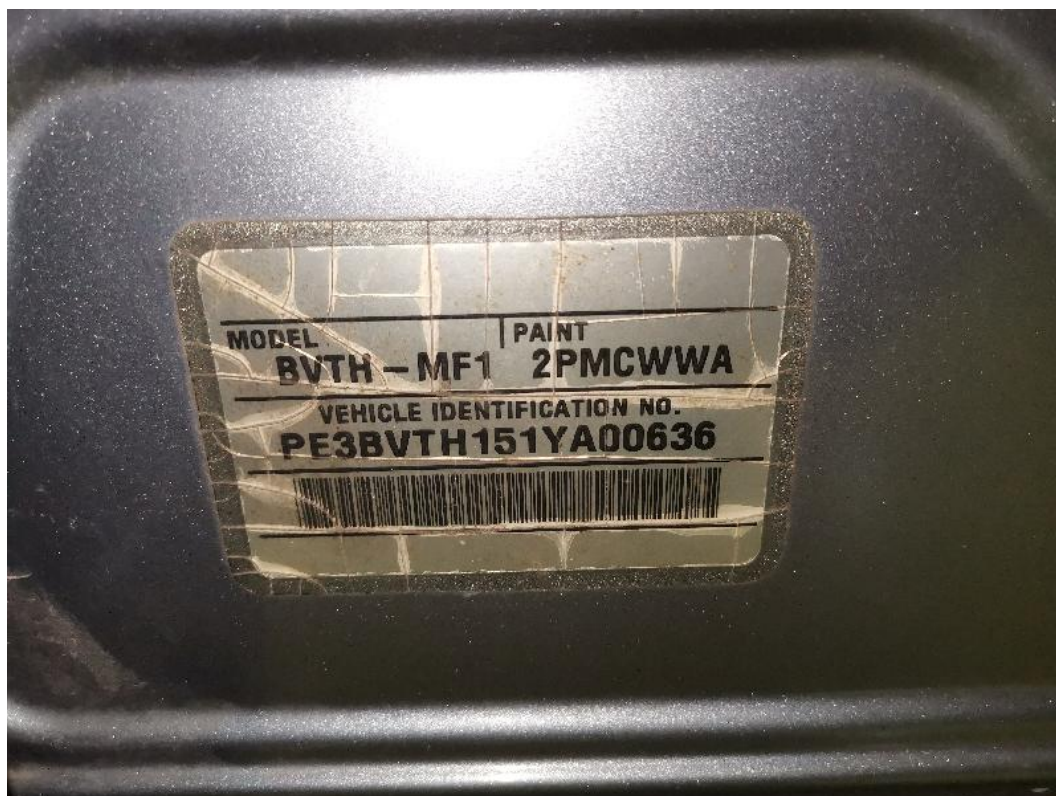
การวินิจฉัย CP 1

| System Name | State |
| ABS (Anti-Lock Brake System) | No Fault Code |
| EATC (Electronic Automatic Temperature Control) | Fault 2 |
| EPS (Electronic Power Steering) | No Fault Code |
| GEM (Generic Electronic Module) | No Fault Code |
| IC (Instrument Cluster) | No Fault Code |
| PCM (Powertrain Control Module) | No Fault Code |
| RCM (Restraint Control Module) | No Fault Code |
