# U-Car Grading Report

| รุ่น | TOYOTA REVO 2.8 G D-CAB PRERUNNER | | |
| สี | Black | หมายเลขทะเบียน<br>(Plate number) | 7กฉ5760 |

| วันที่ตรวจสอบ | 2021/4/20 |

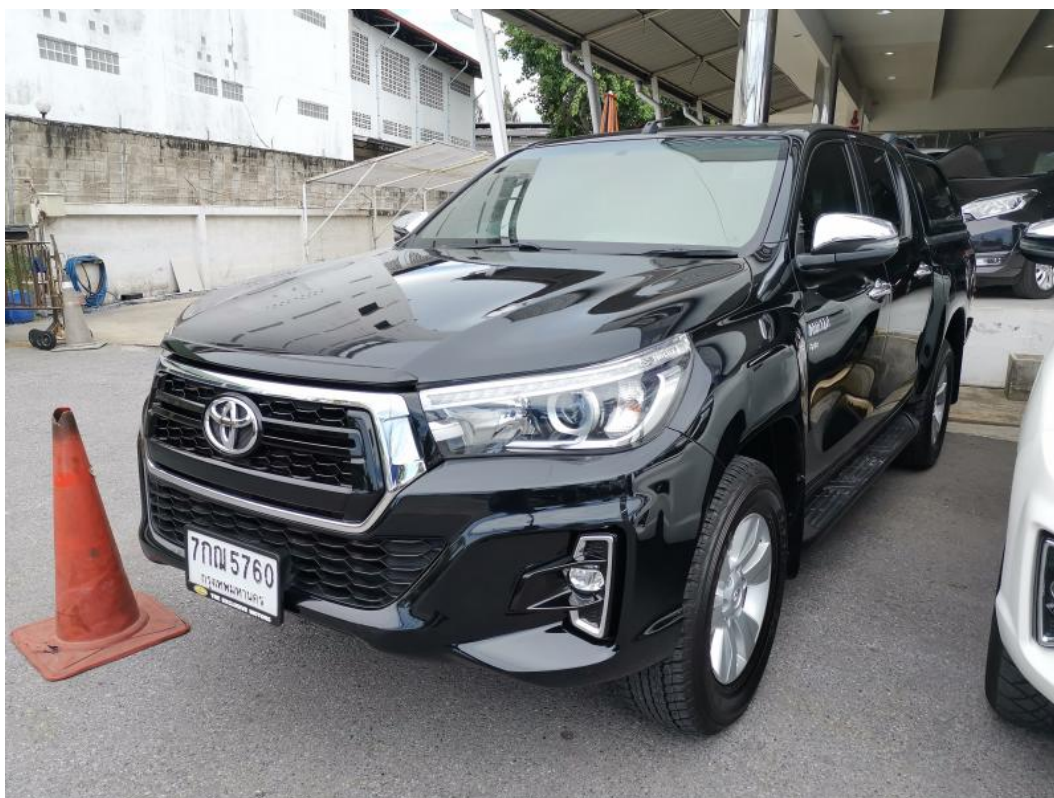
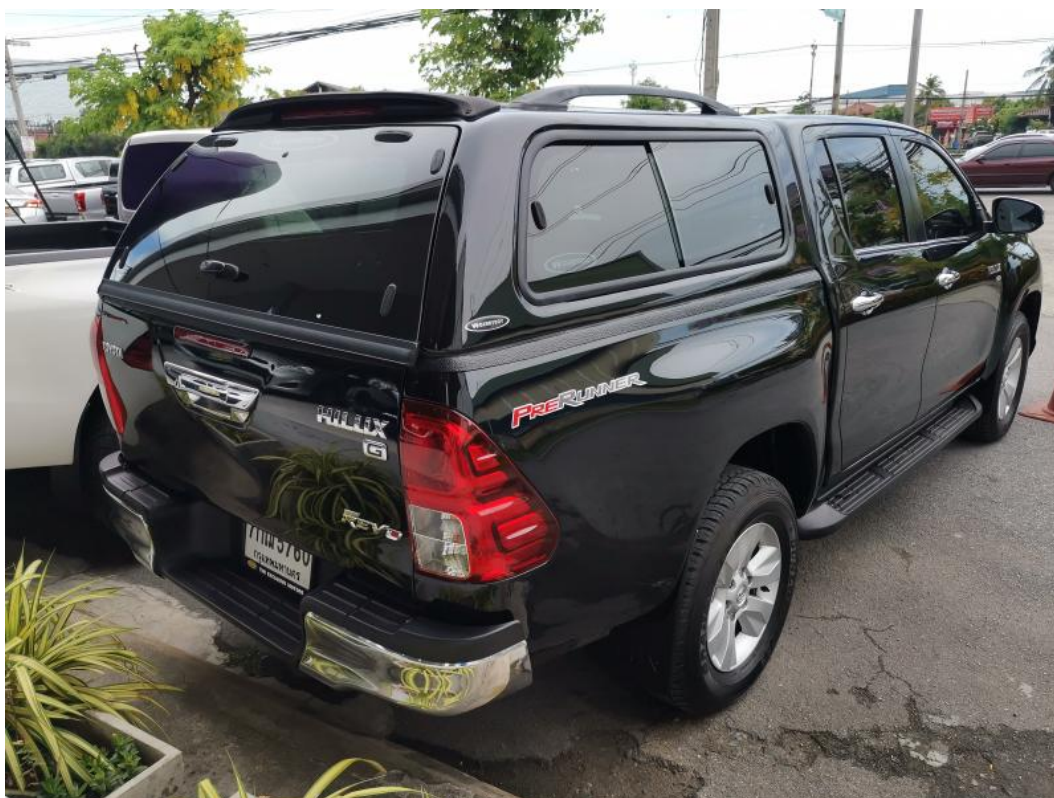
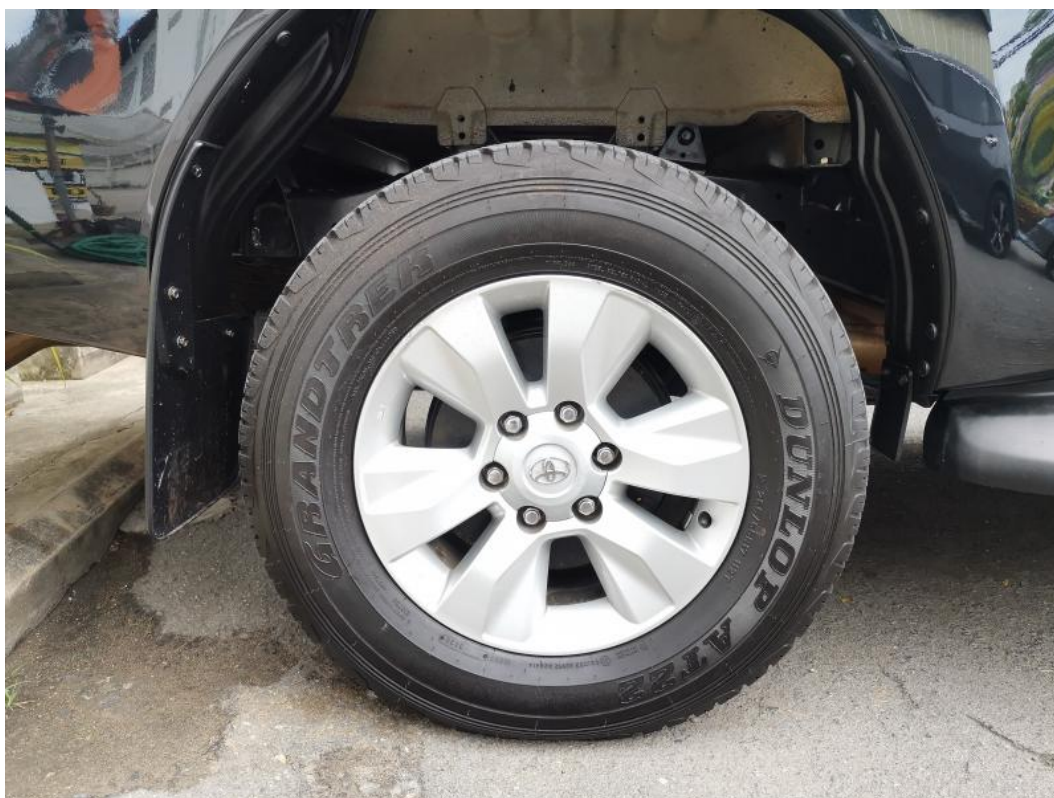
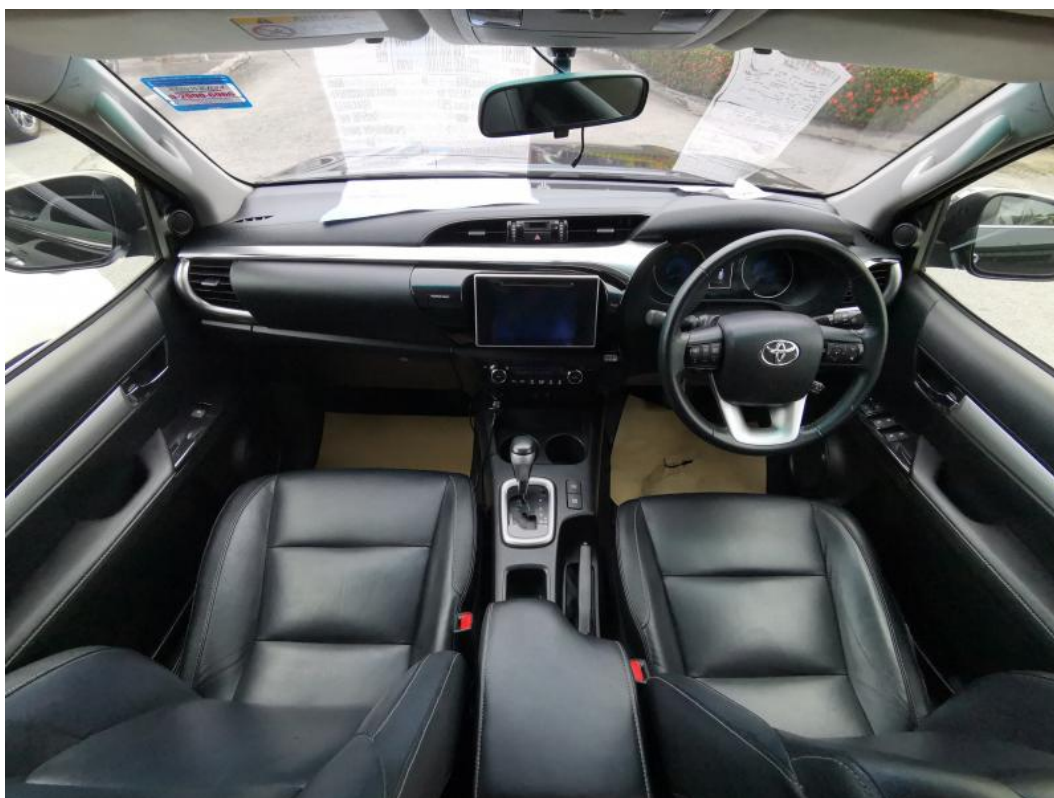
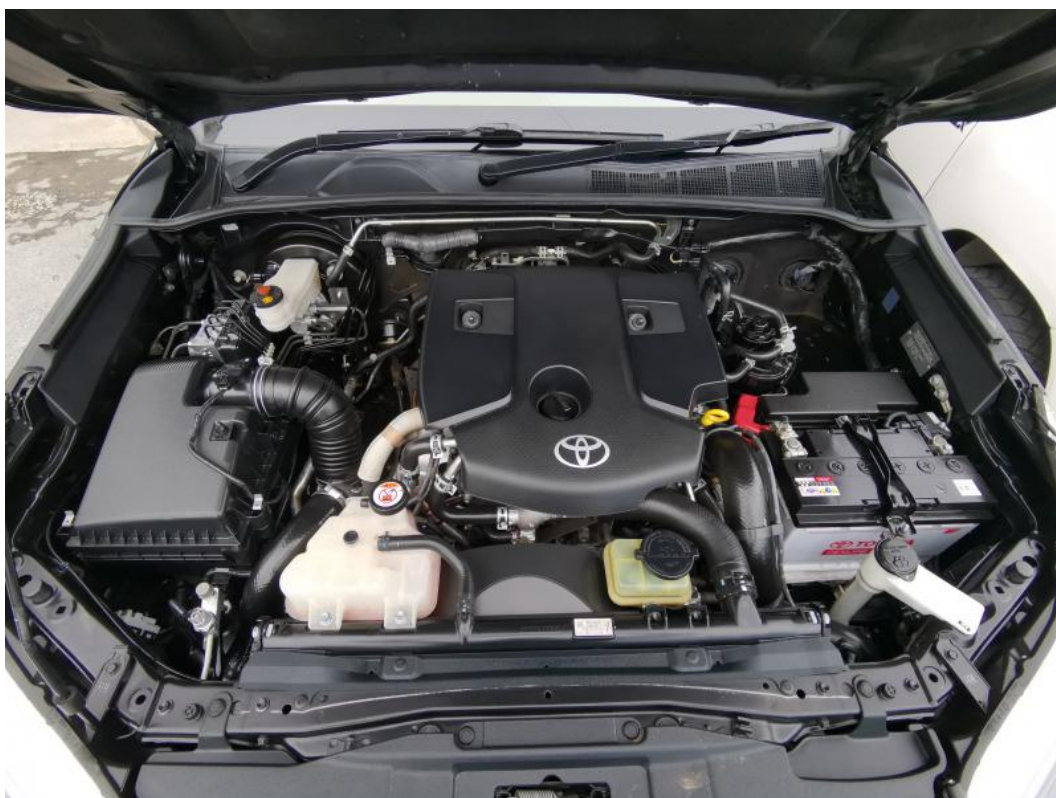
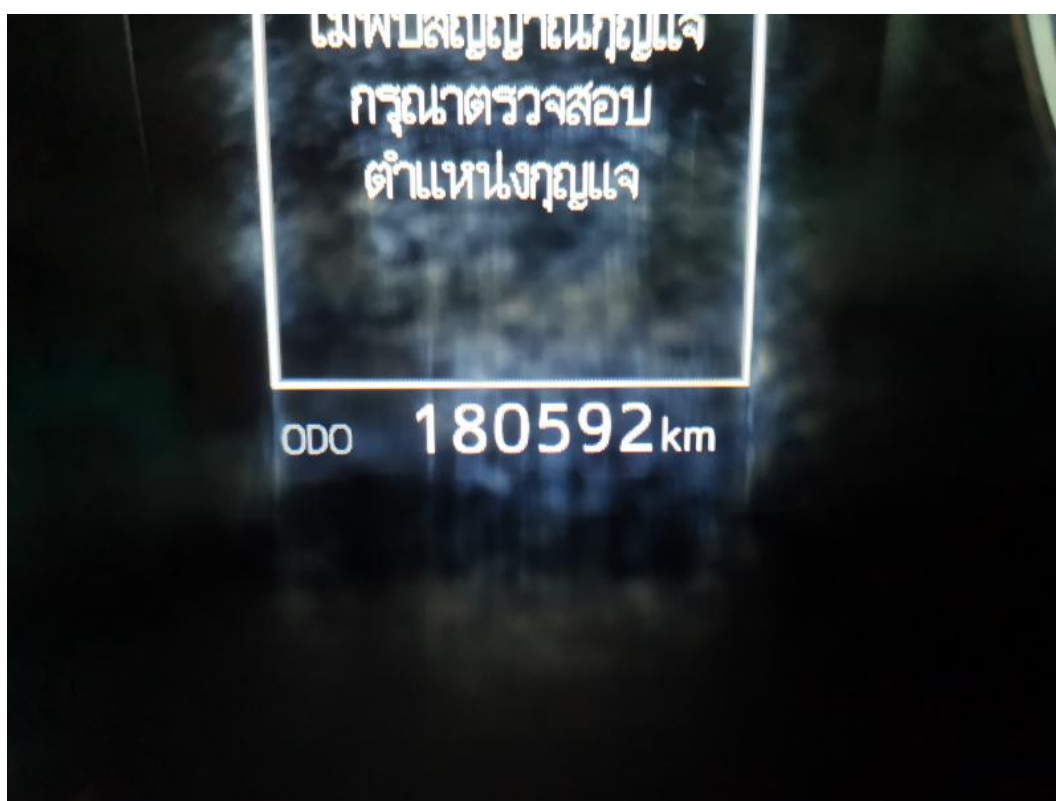
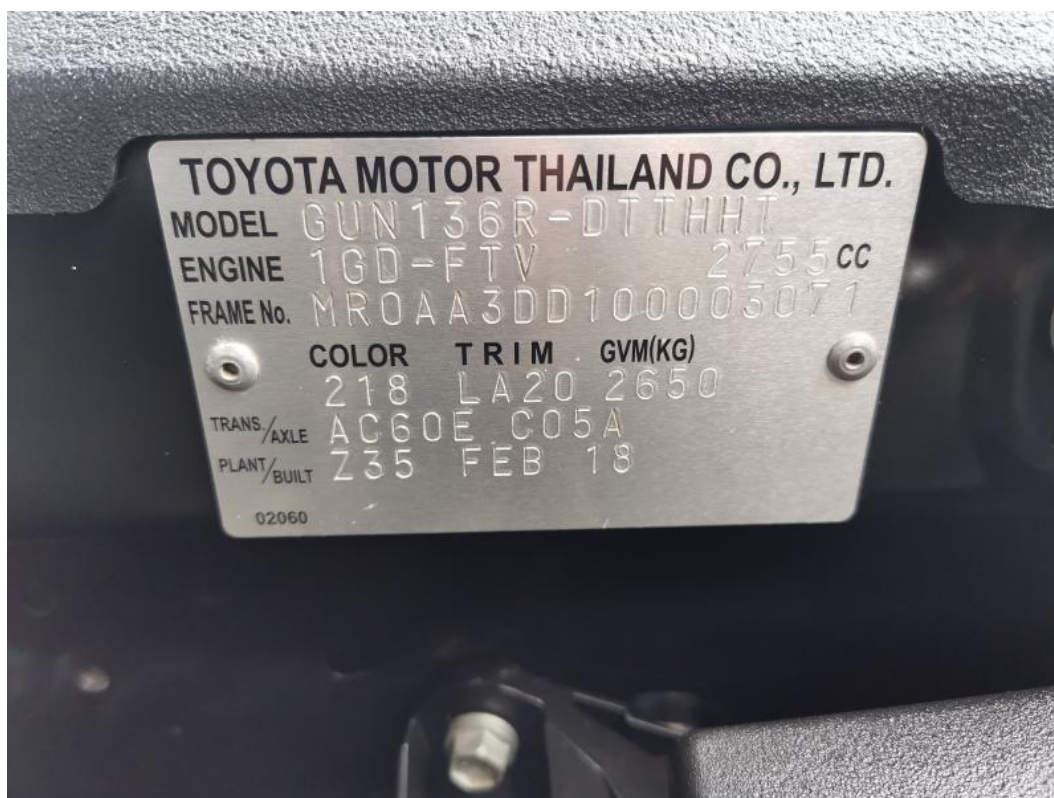
การวินิจฉัย CP 1

การวินิจฉัย CP 2

| Health Report | | Health Report | |
| TOYOTA/LEXUS V49.43 > 16PIN...2017.08- > Others, w/ Smart Key | | TOYOTA/LEXUS V49.43 > 16PIN...2017.08- > Others, w/ Smart Key | |
| System Name | State | System Name | State |
| Engine and ECT | No Fault Code | Cruise Control | Code |
