# U-Car Grading Report

หนังสือรับรอง โดย GOO INSPECTION

| รุ่น | TOYOTA VIGO CHAMP 2.5 E D-CAB PRERUNNER | | |

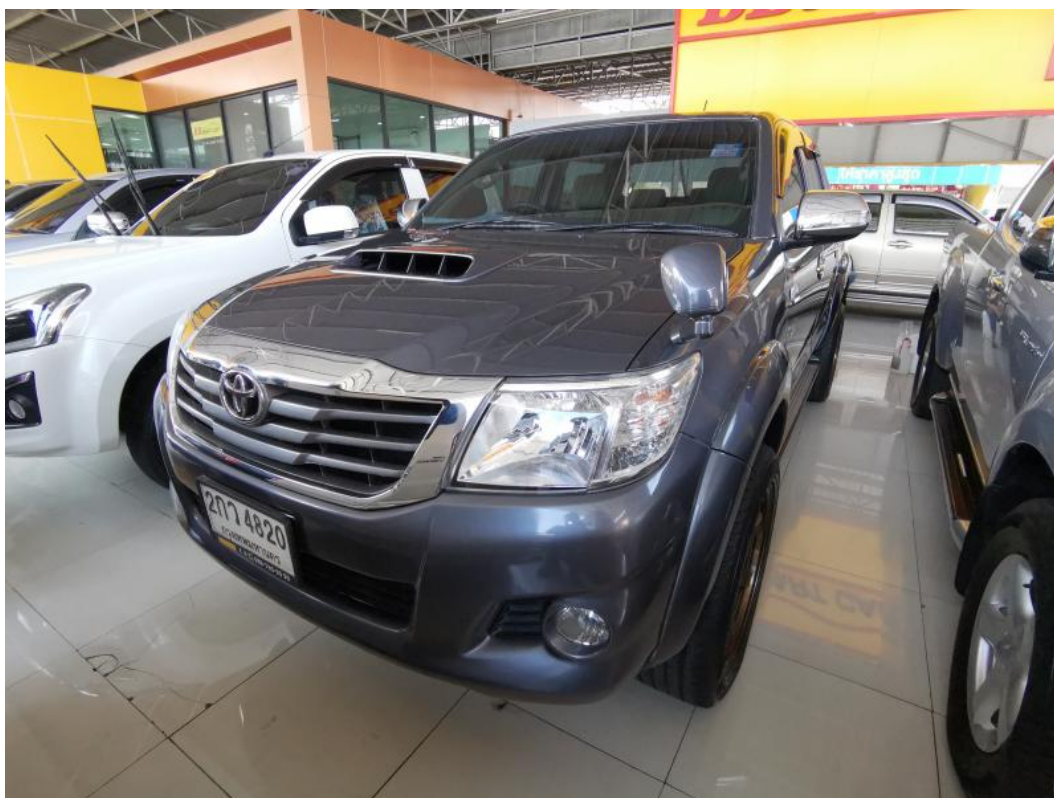
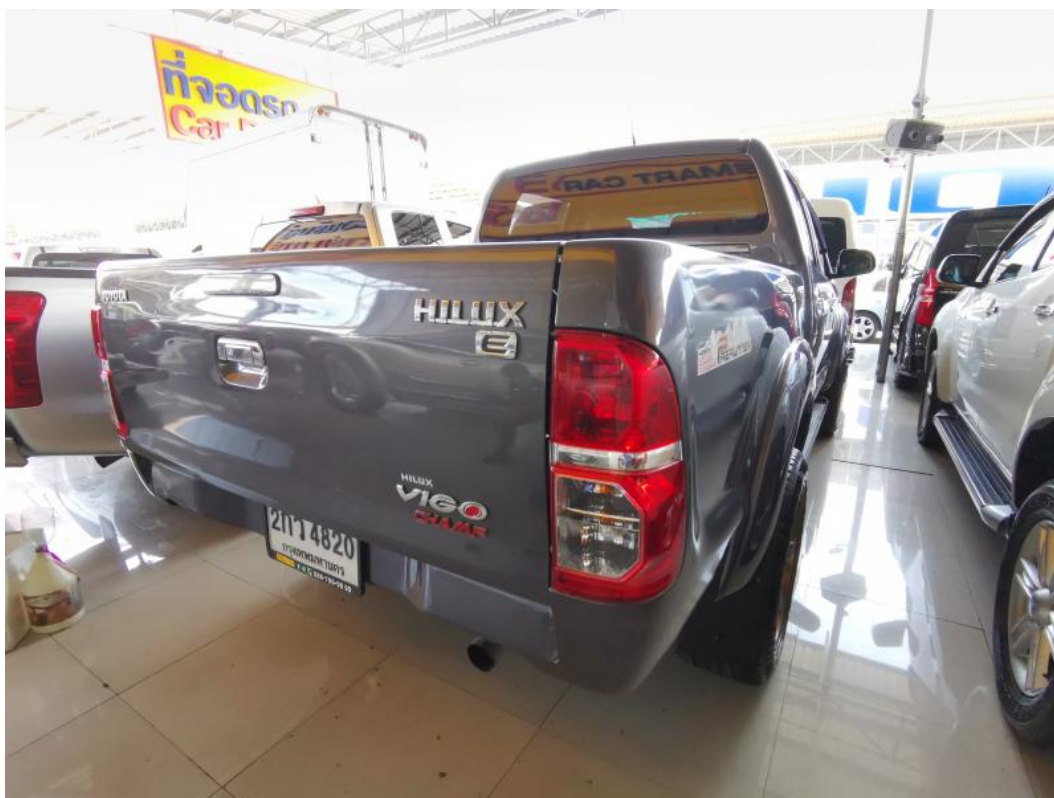
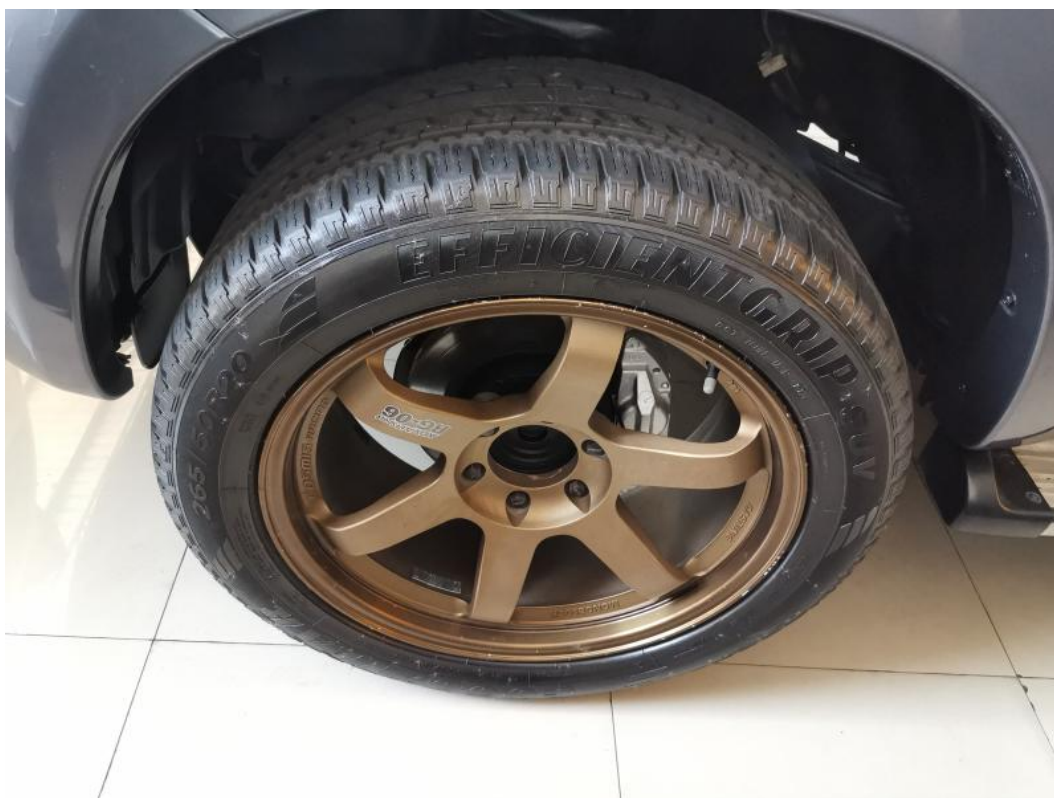
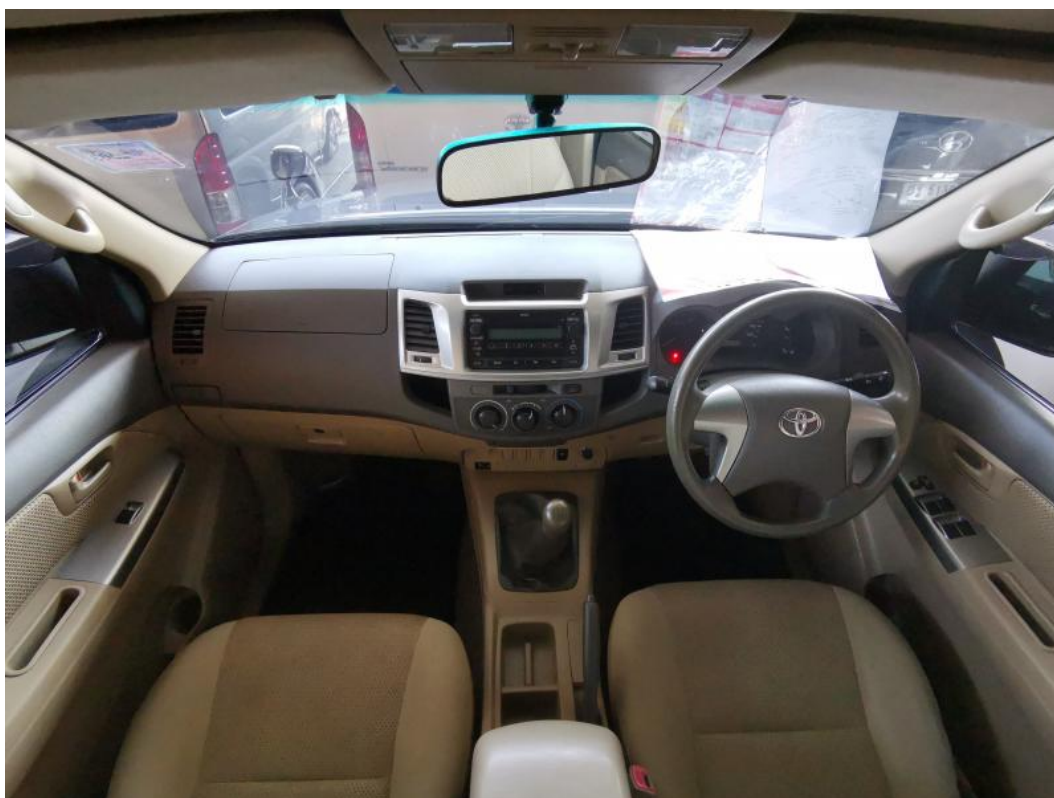
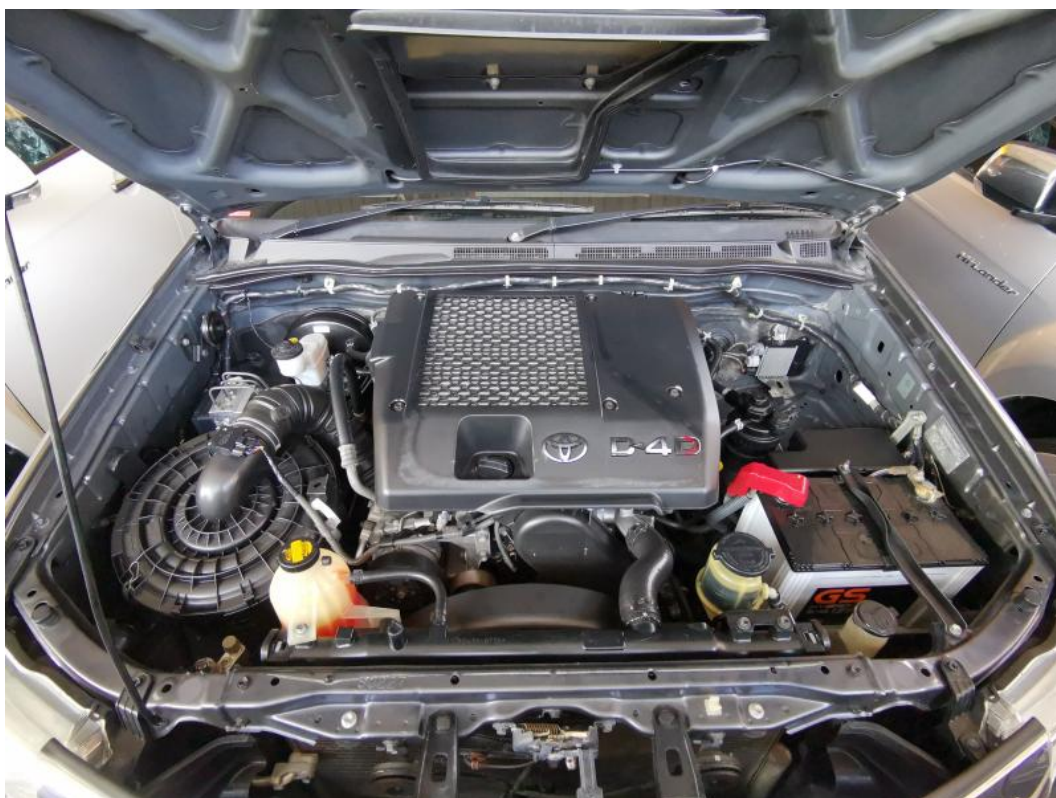
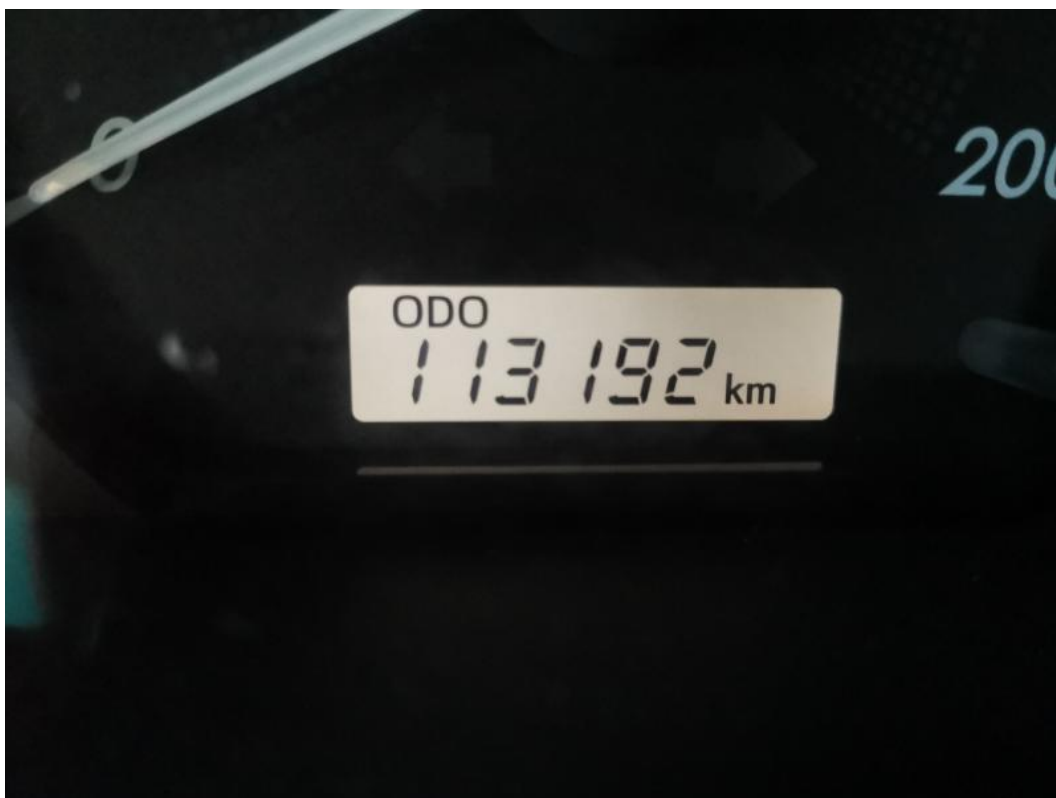
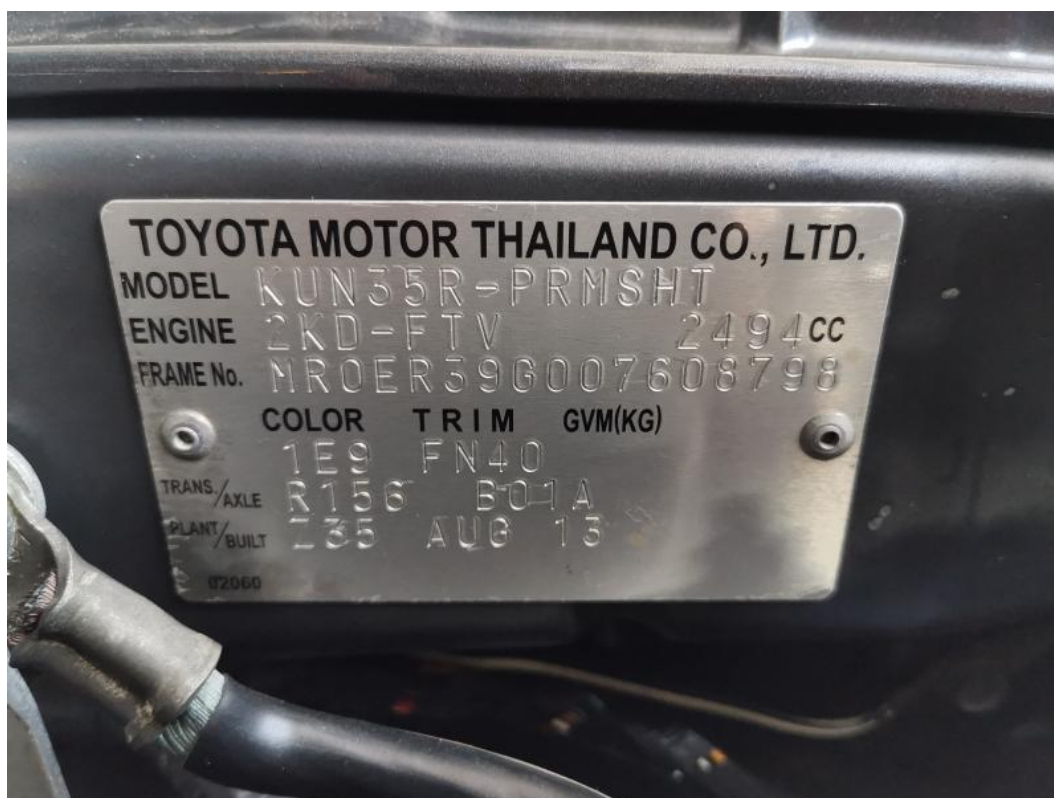
การวินิจฉัย CP 1

Health Report

TOYOTA V49.41 > 16PIN DLC(Euro...UP > 2009.07-2015.05 > w/VSC

| System Name | State |
| Engine | No Fault Code |
| Cruise Control | No Fault Code |
