# U-Car Grading Report

# U-car Grading Report

รุ่น	TOYOTA YARIS 1.2 E		
สี	Grey	หมายเลขทะเบียน (Plate number)	8กก2242
รุ่นปี	2018	เลขไมล์	51,105กม.
แบบ	เลขตัวถัง	MR2K33F3201217913

เครื่องยนต์	สภาพดี
วันที่ตรวจสอบ	2021/5/25
สาขา	Mario Motor
ที่อยู่

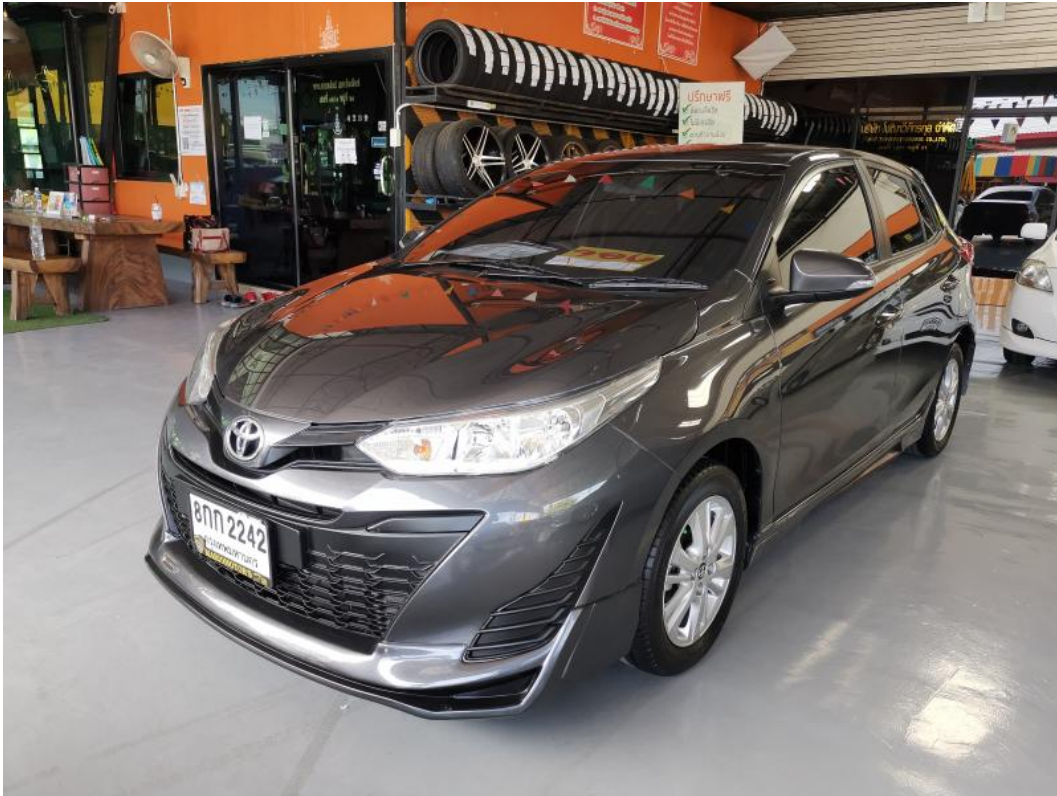
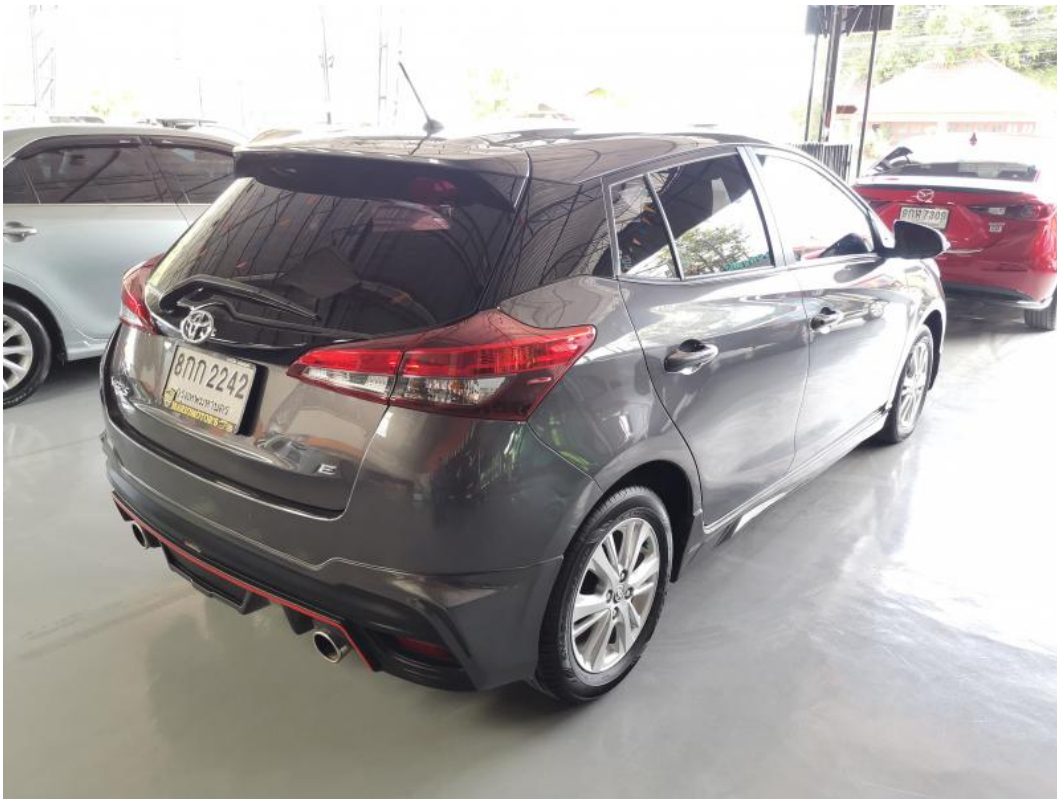
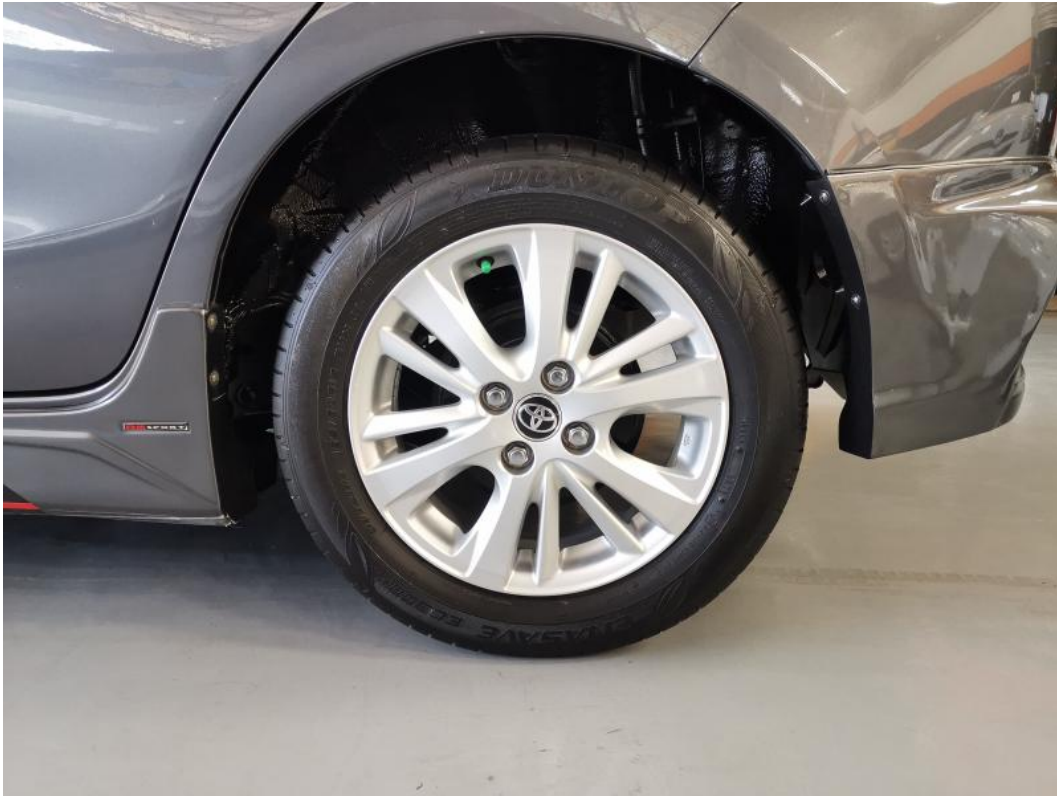
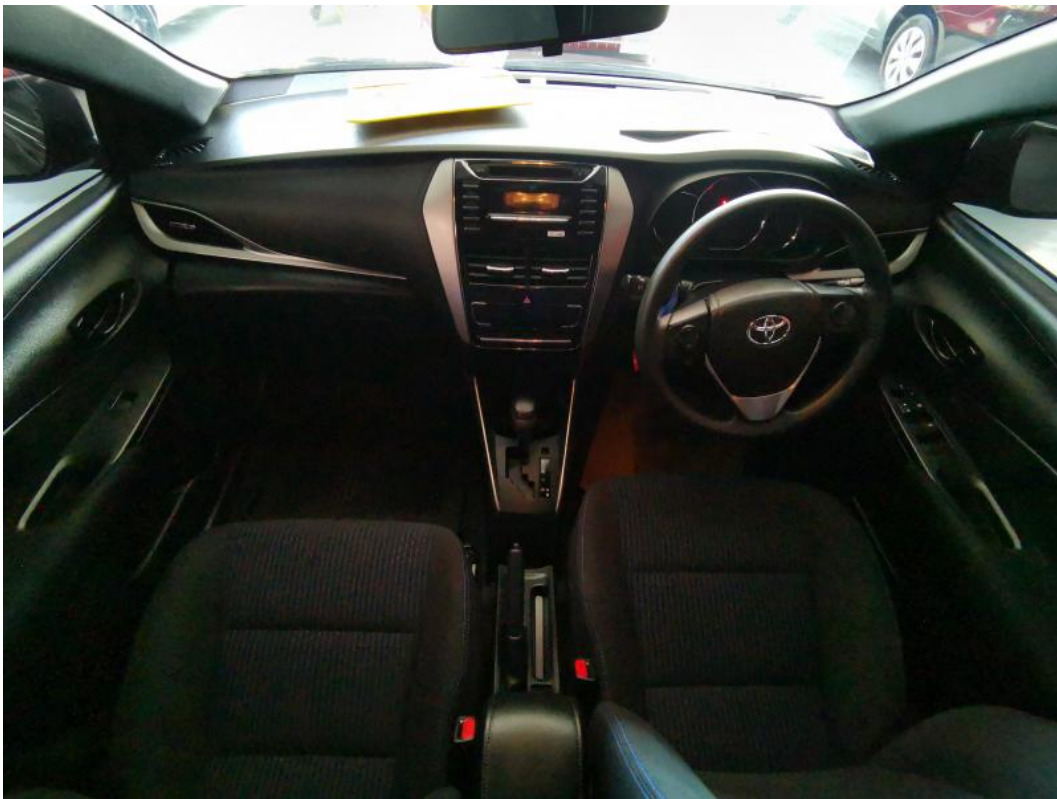
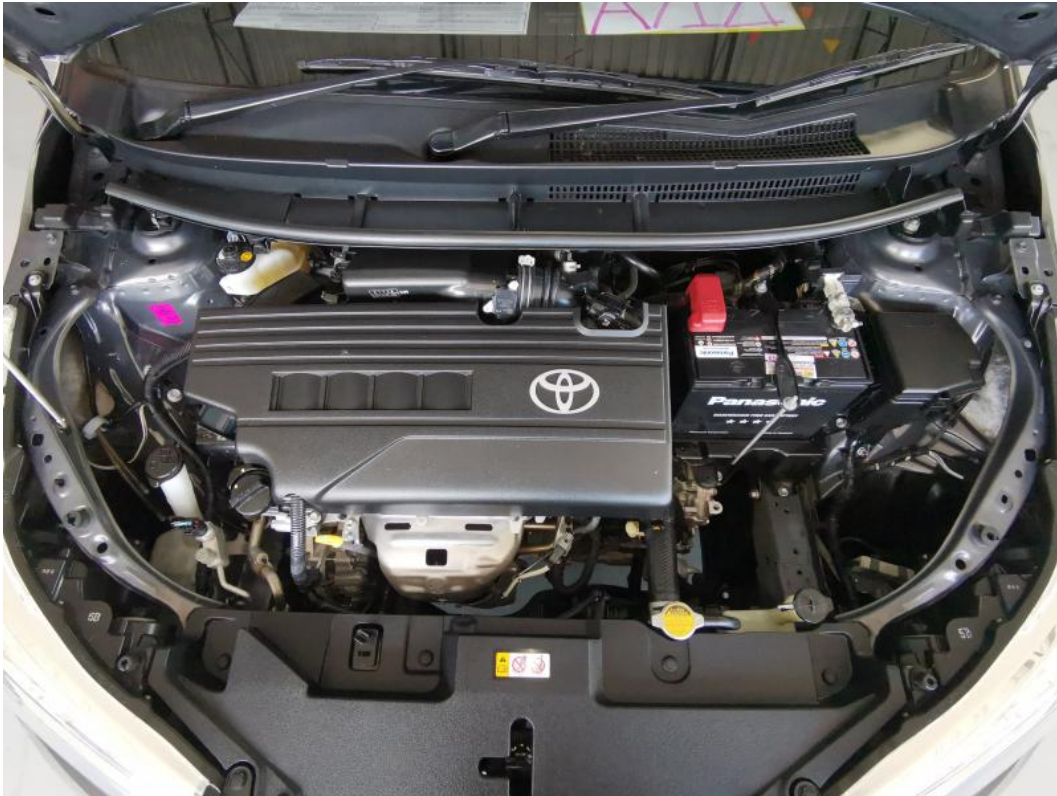
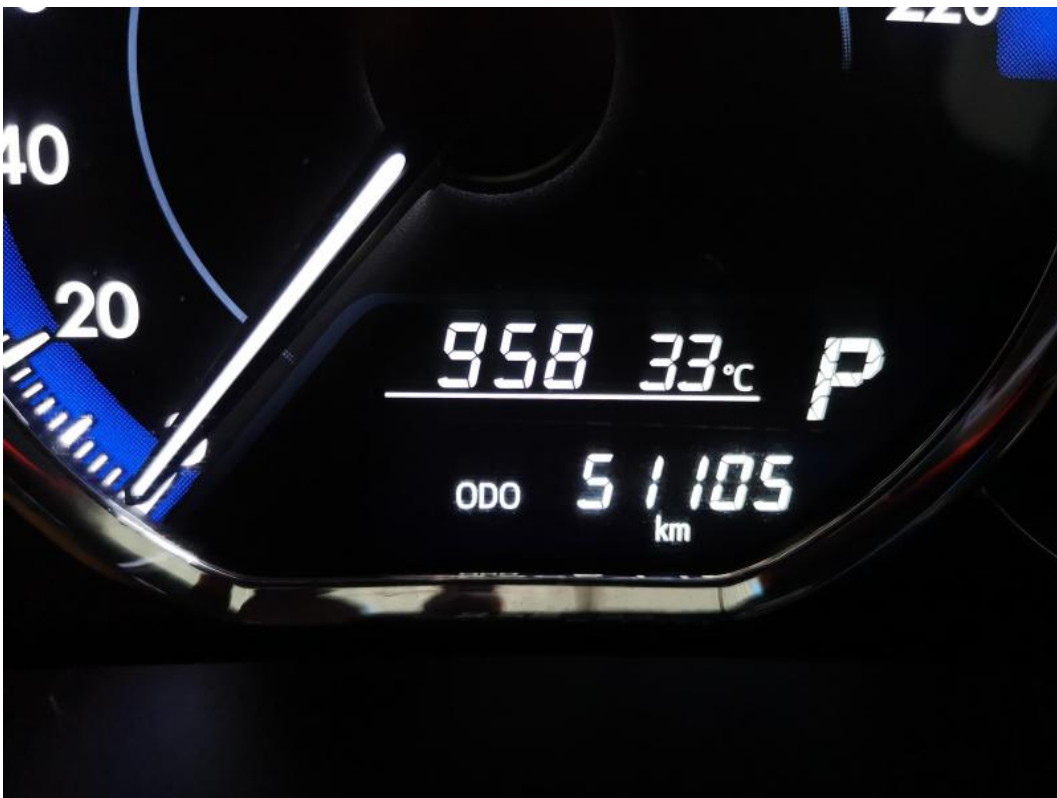
[บันทึก]  
กระจกข้างขวา แตก แตก

[หน้าต่าง]  
กระจกหน้ารถ หินกระเด็น บางส่วน

[ภายใน]  
ห้องของ สกปรก.รอยขีดข่วน บางส่วน  
การจับที่ รอยย่น.รอยขีดข่วน มี  
ตกแตงอื่นๆ รอยขีดข่วน บางส่วน  
ตกแตงอื่นๆ รอยย่น SS  
Headliner รอยย่น SS

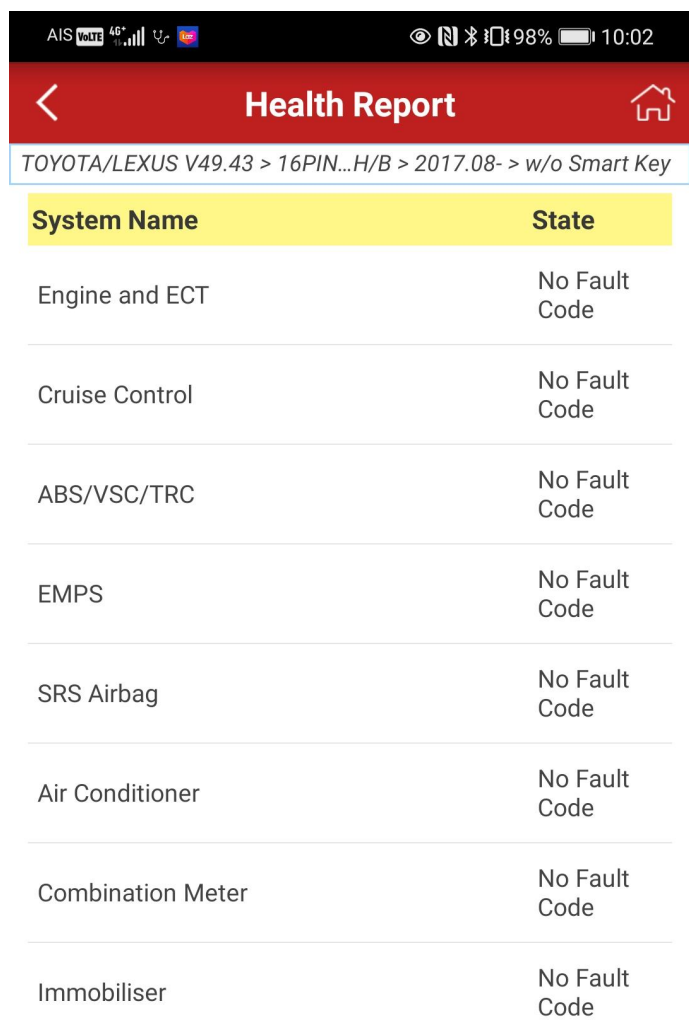
The screenshot shows a smartphone interface for a 'Health Report' application. At the top, the status bar displays 'AIS VoLTE 4G+', signal strength, Wi-Fi, and battery at 98% with the time 10:02. The app header is red with a white back arrow, the title 'Health Report', and a white home icon. Below the header, a breadcrumb trail reads 'TOYOTA/LEXUS V49.43 > 16PIN...H/B > 2017.08- > w/o Smart Key'. The main content is a table with two columns: 'System Name' and 'State'. All systems listed have a 'No Fault Code' state.

System Name	State
Engine and ECT	No Fault Code
Cruise Control	No Fault Code
ABS/VSC/TRC	No Fault Code
EMPS	No Fault Code
SRS Airbag	No Fault Code
Air Conditioner	No Fault Code
Combination Meter	No Fault Code
Immobiliser	No Fault Code

The navigation bar features two orange buttons: 'Clear DTCs' and 'Fault Report'. Below these are three grey buttons: two are disabled (indicated by a light grey background) and one is labeled 'Help'. At the bottom, the standard Android navigation icons (back, home, recent apps) are visible.
