# U-Car Grading Report

| รุ่น | MITSUBISHI PAJERO 2.4GT | | |
| รุ่นปี | 2016 | เลขไมล์ | 59,588กม. |

| วันที่ตรวจสอบ | 2021/12/2 |

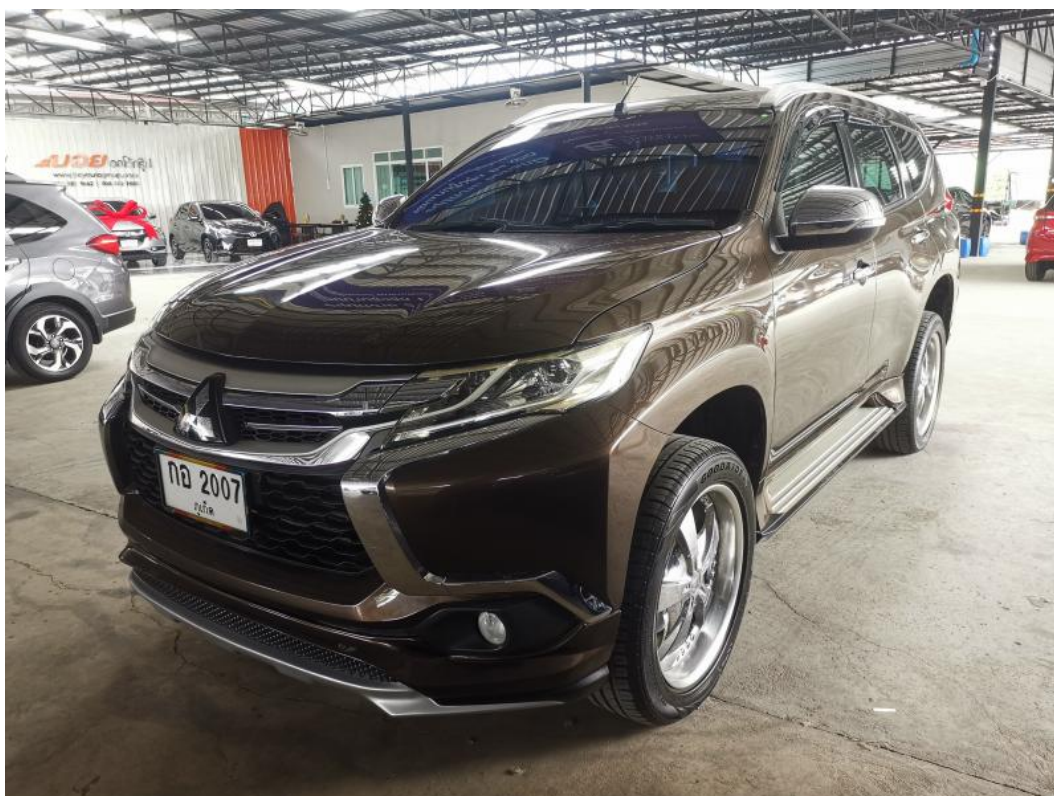
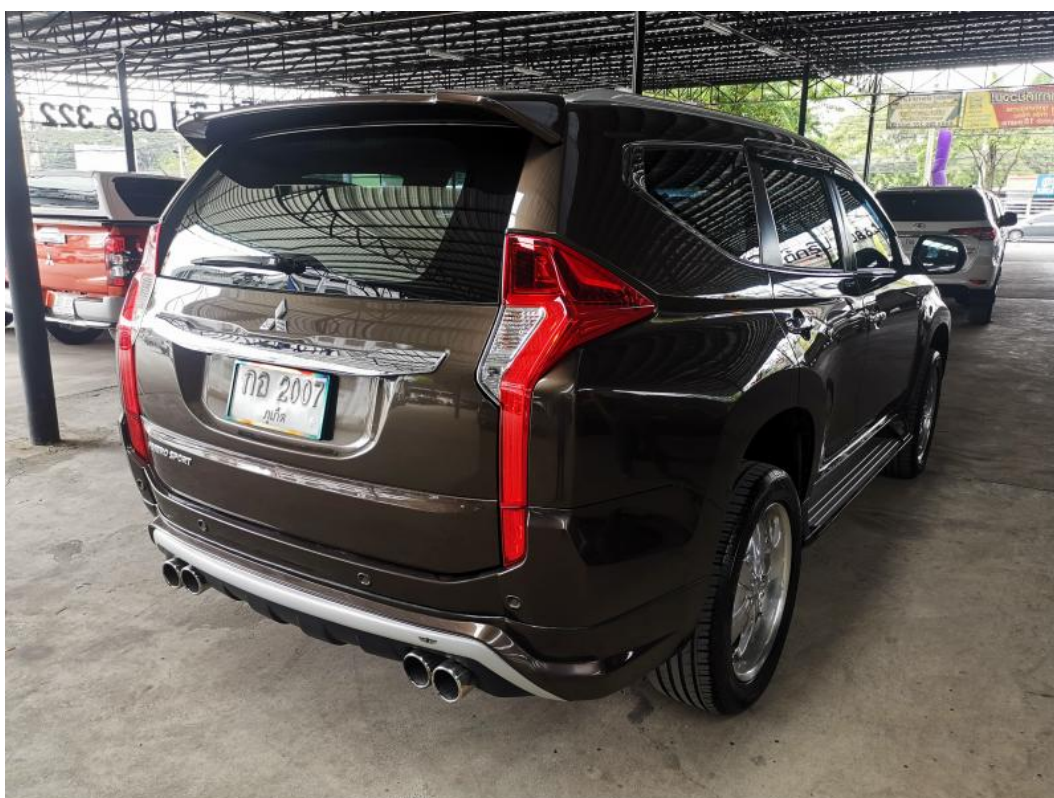
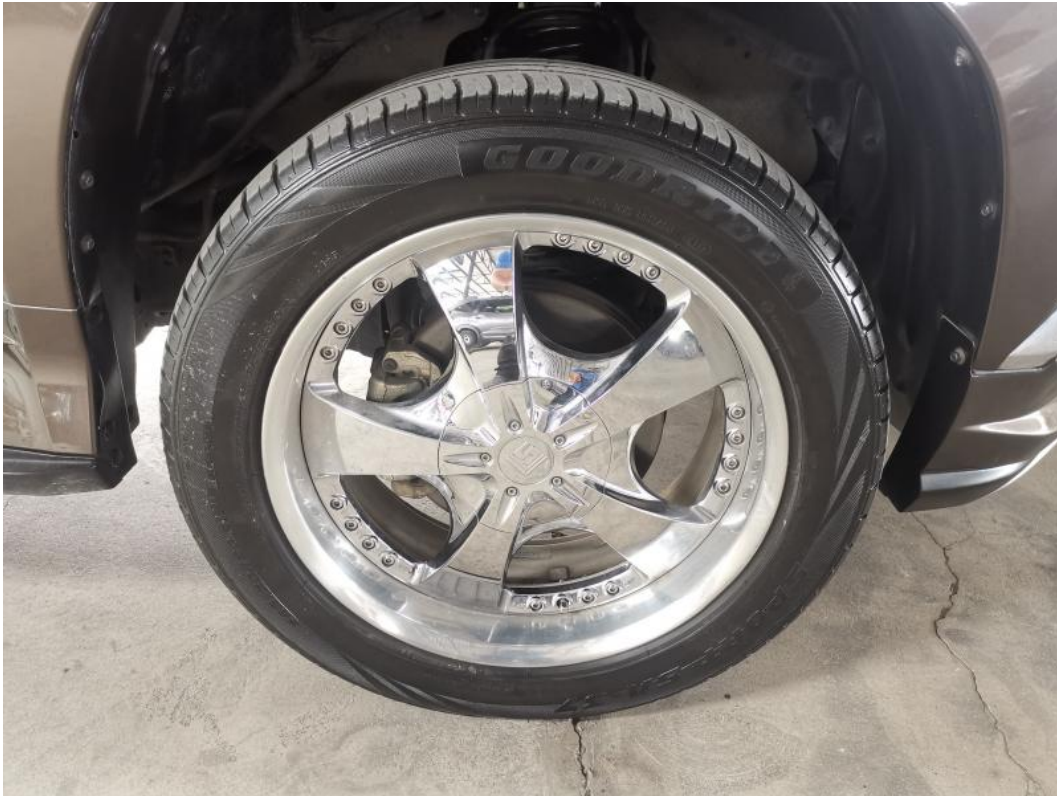
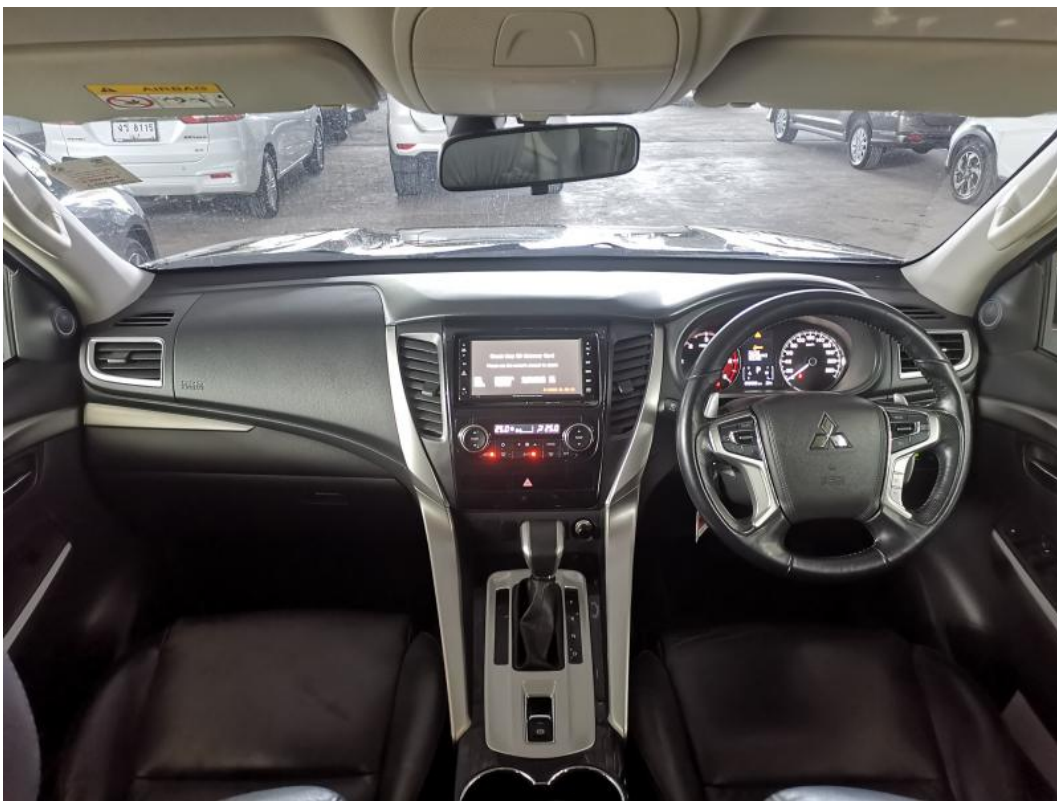
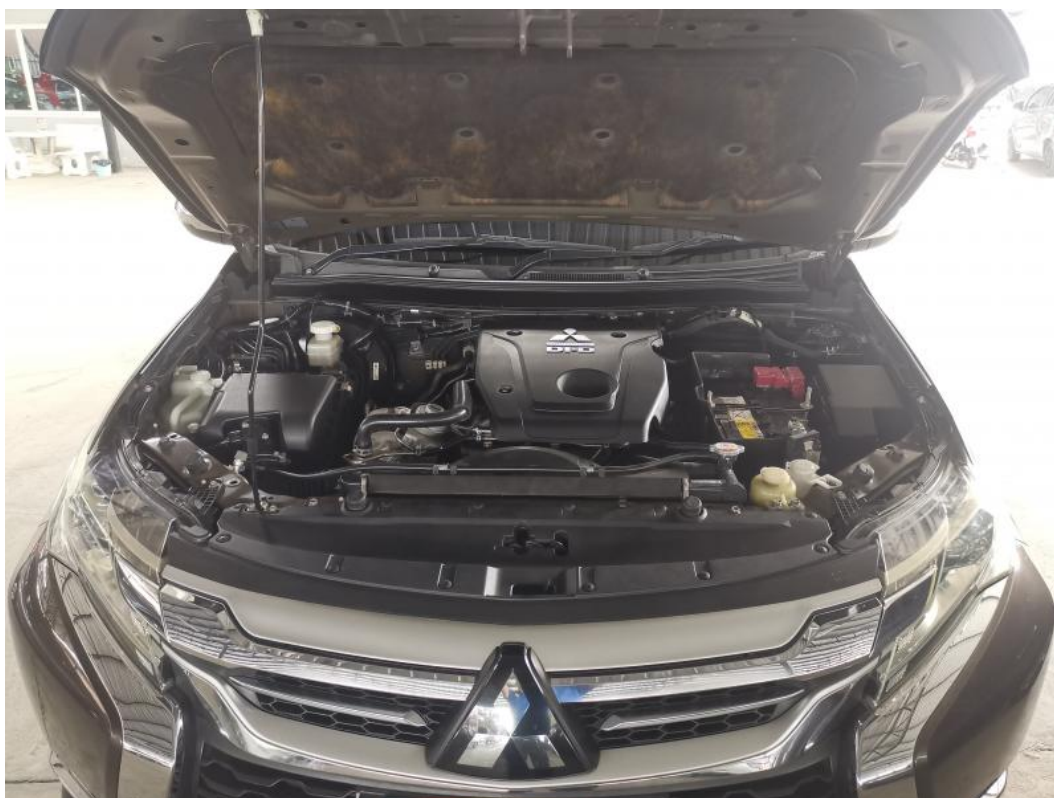
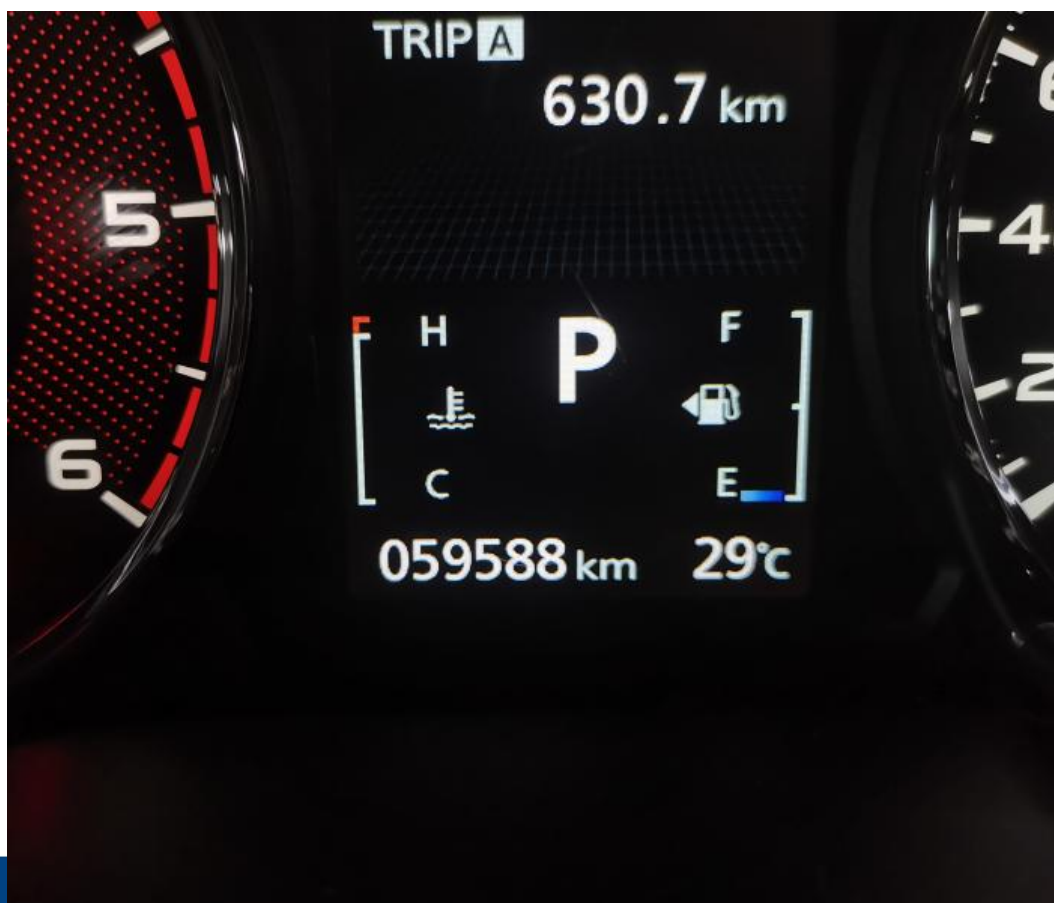
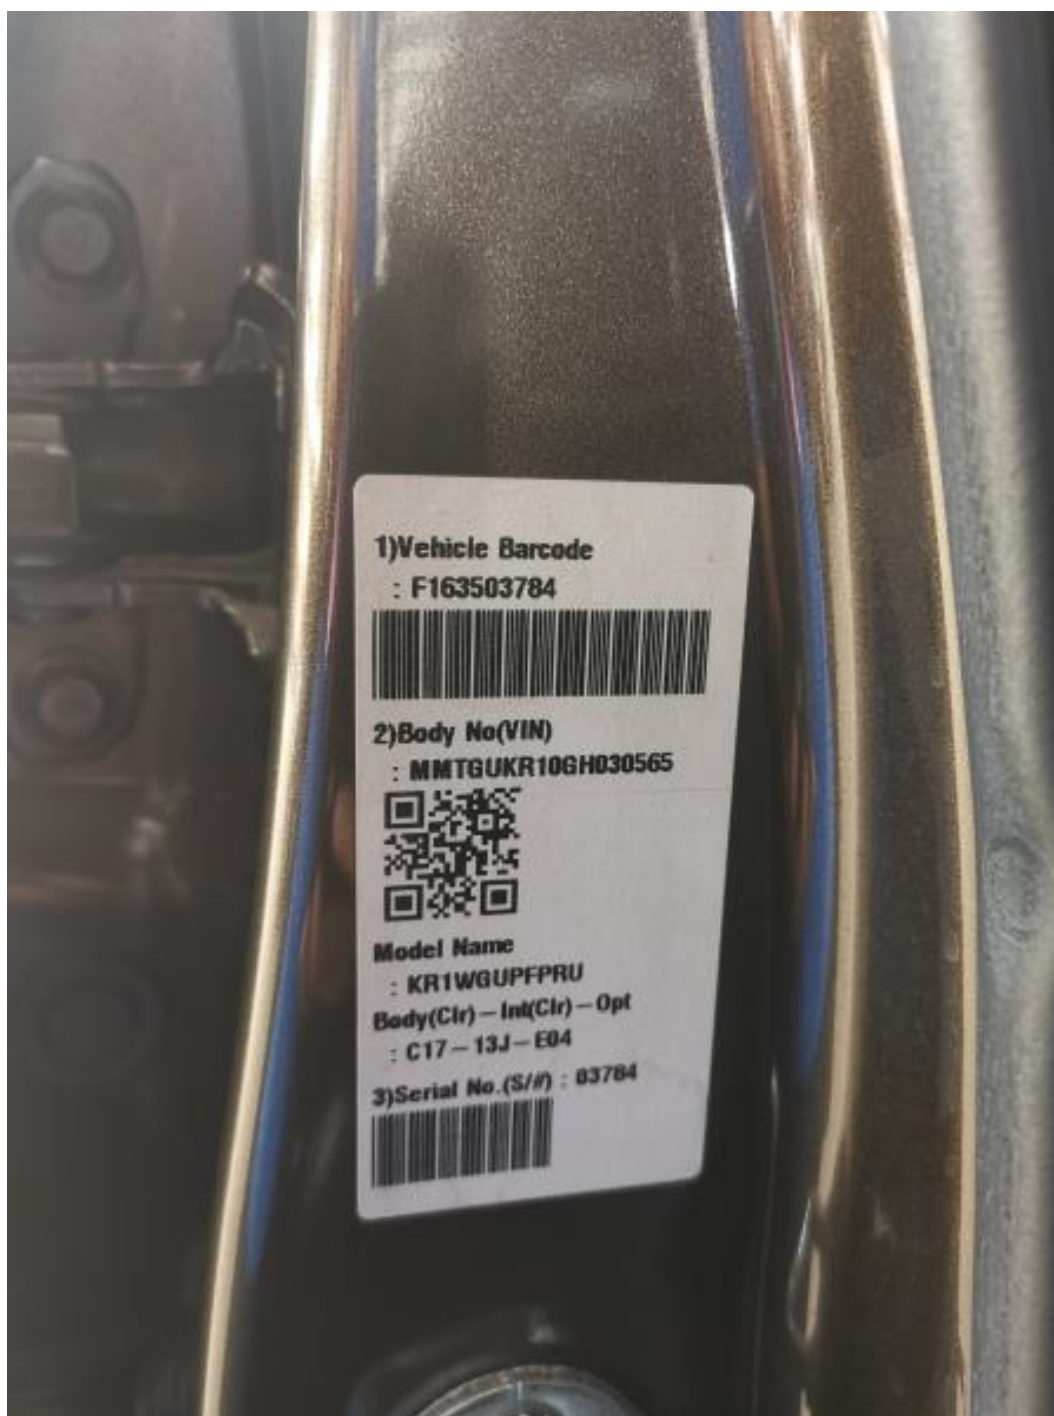
การวินิจฉัย CP 1

การวินิจฉัย CP 2

| System Name | State |
|---|---|
| KOS/Immo/Keyless | Find Fault Code 1 |

| DTC | Description | State | Query |
|---|---|---|---|
| B1A11 | KOS Key2 Low Battery | Active | 🔍 |
