# U-Car Grading Report

รายงานผลการตรวจเช็คสภาพรถยนต์  
ภายใต้การดูแลของสมาคมการประเมินสภาพรถยนต์ประเทศญี่ปุ่น

| รุ่น | TOYOTA FORTUNER 2.8TRD 4WD | | |

| วันที่ตรวจสอบ | 2020/7/29 |

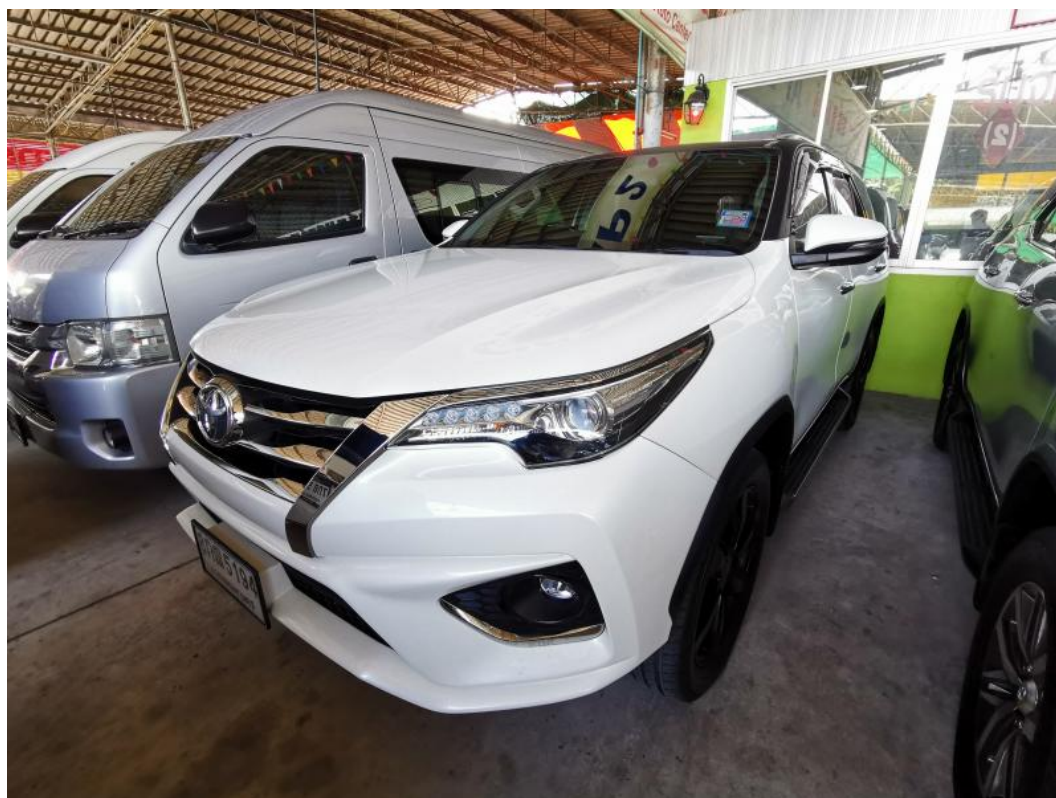
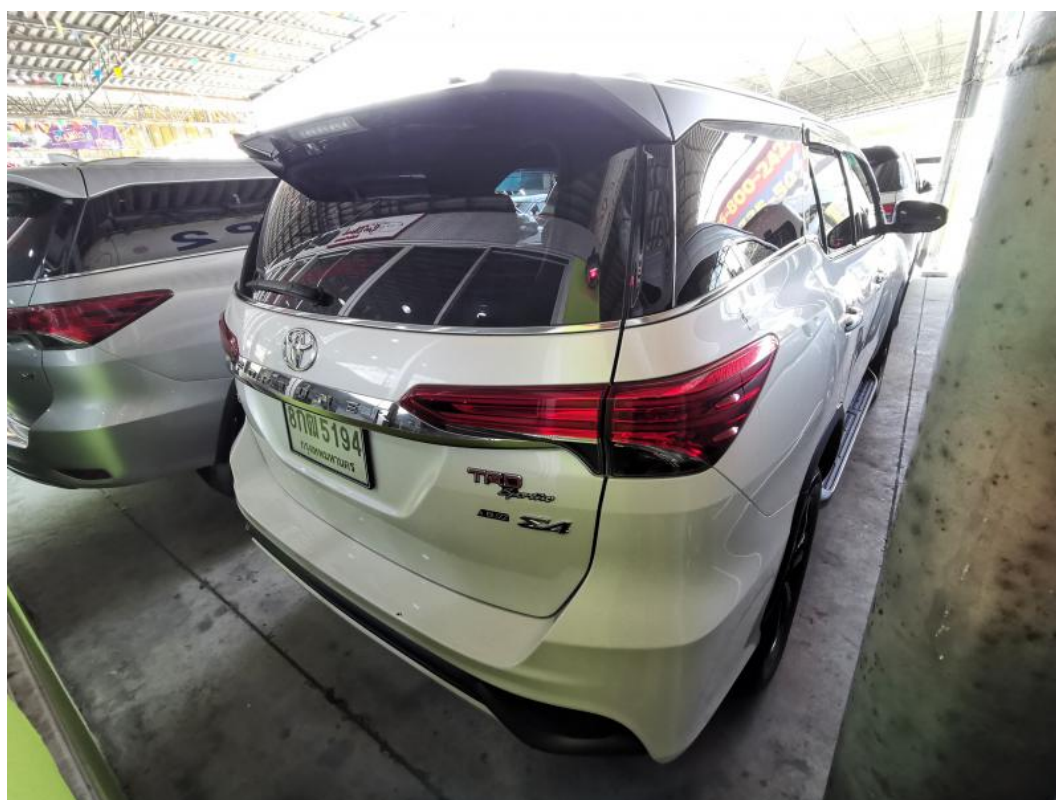
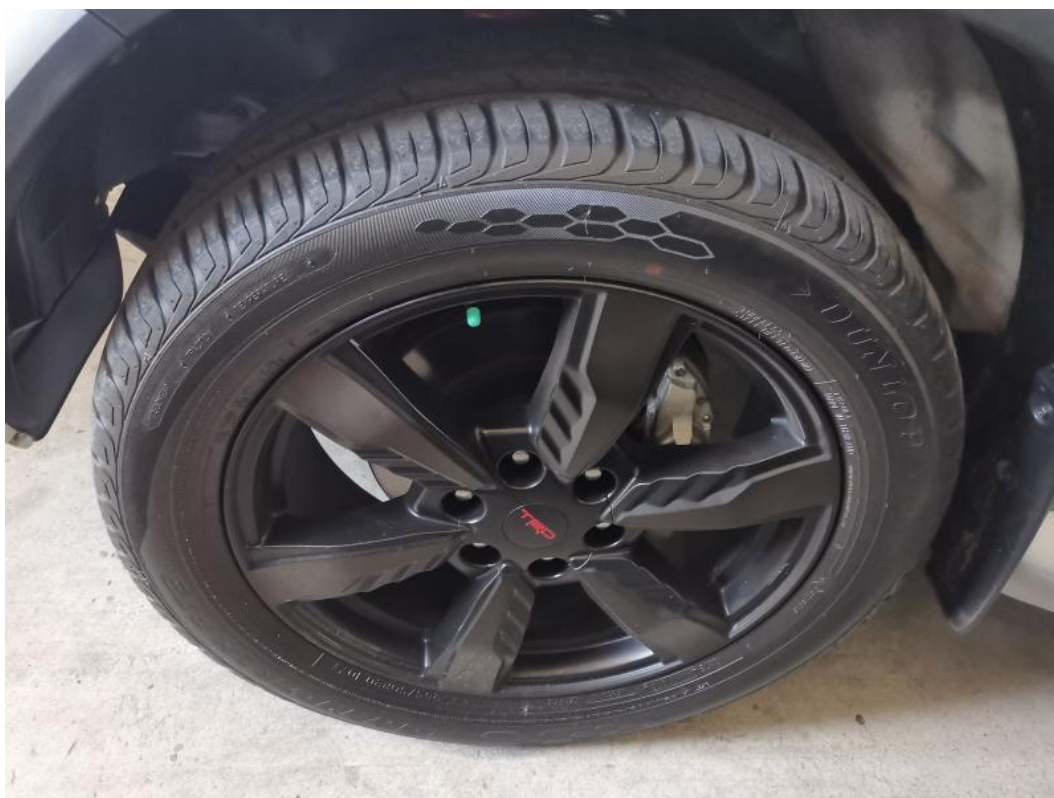
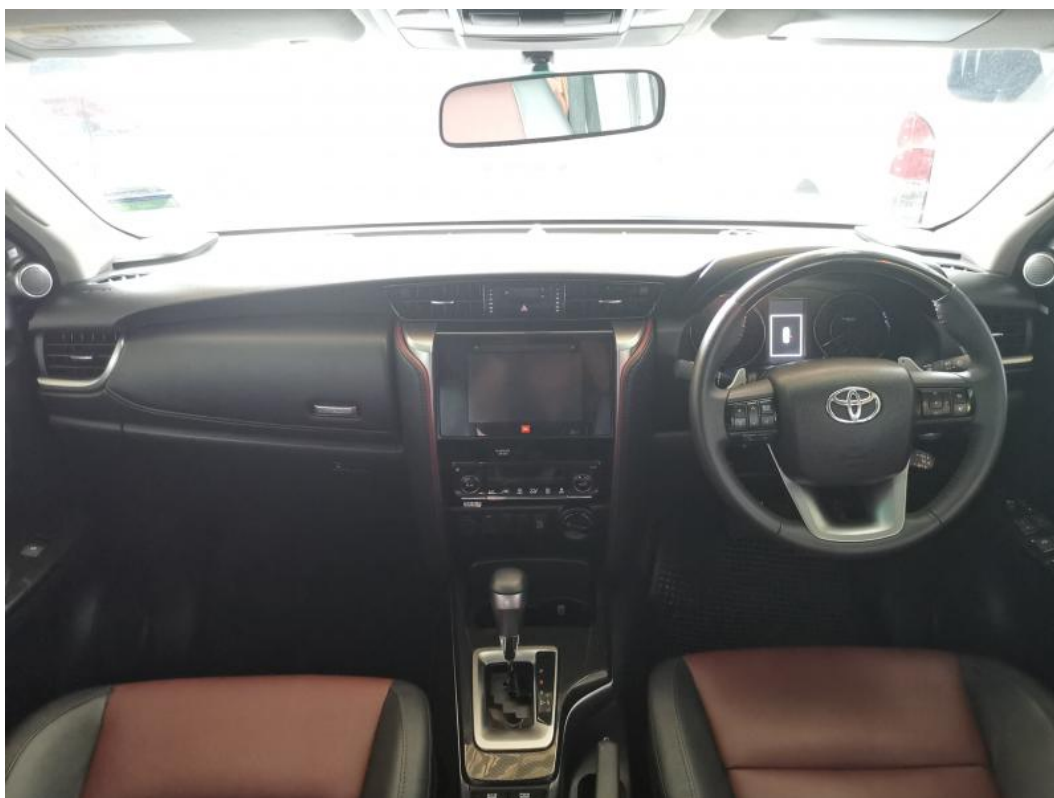
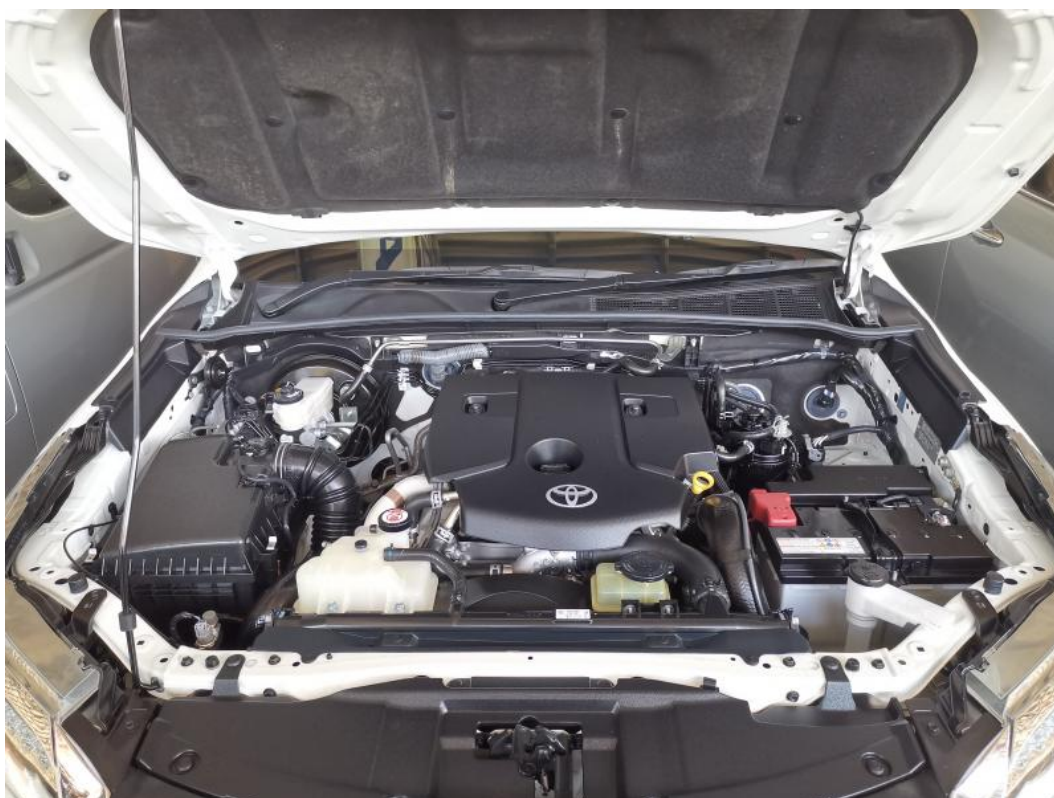
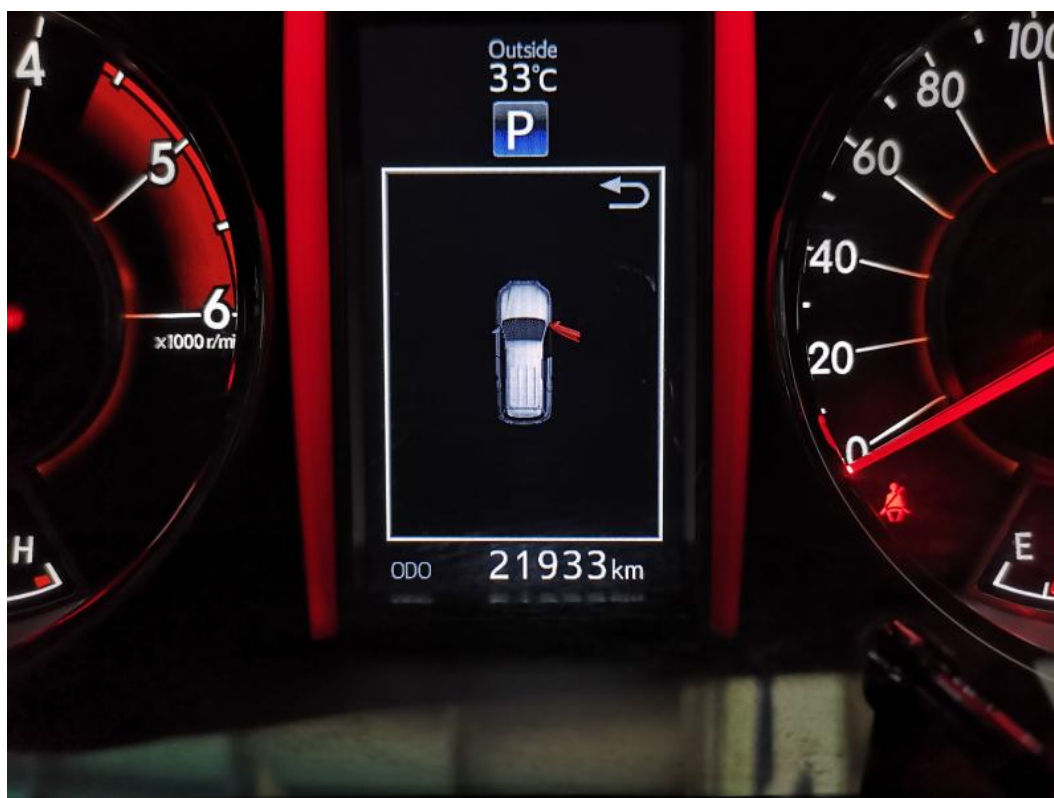
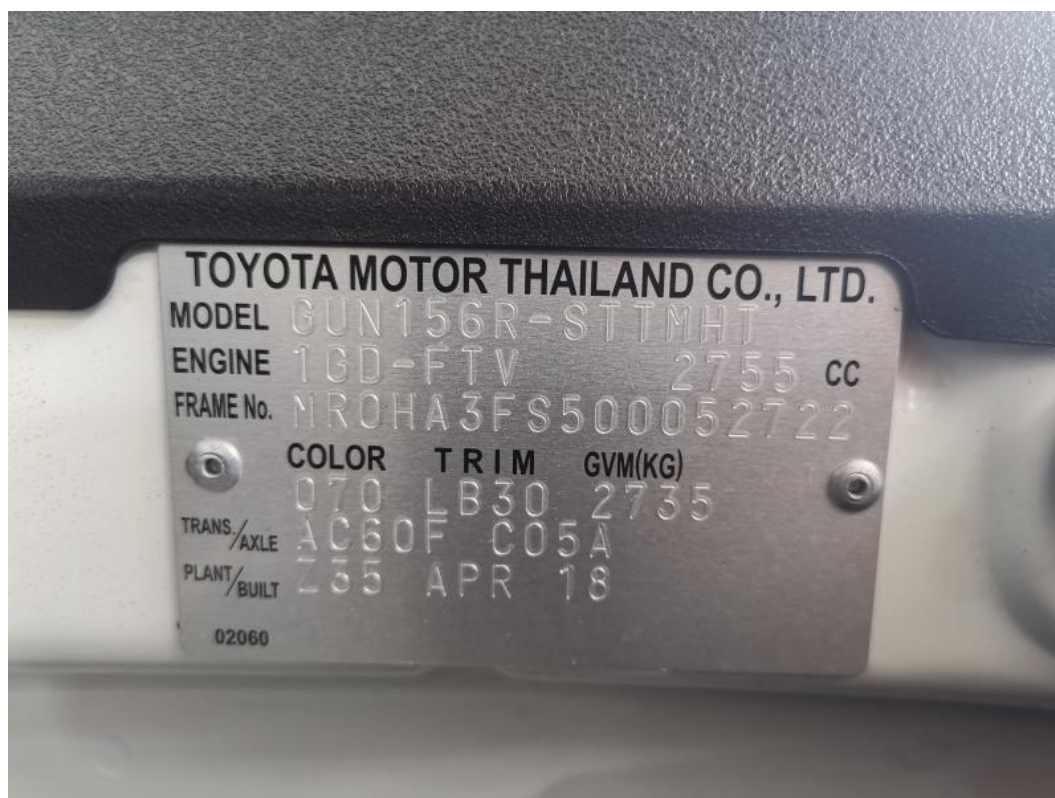
[หน้าต่าง]  
กระจกหน้ารถ หินกระเด็น บางส่วน

[ภายใน]  
การขับซี รอยย่น,รอยขีดข่วน มี  
ตกแต่งอื่นๆ รอยขีดข่วน บางส่วน  
Headliner รอยย่น SS
