U-Car Grading Report

U-car Grading Report

รุ่น	HONDA CR-V		
สี	Brown	หมายเลขทะเบียน (Plate number)	3กท9010
รุ่นปี	2014	เลขไมล์	173,638กม.
แบบ	เลขตัวถัง	MRHRM1830DP103449

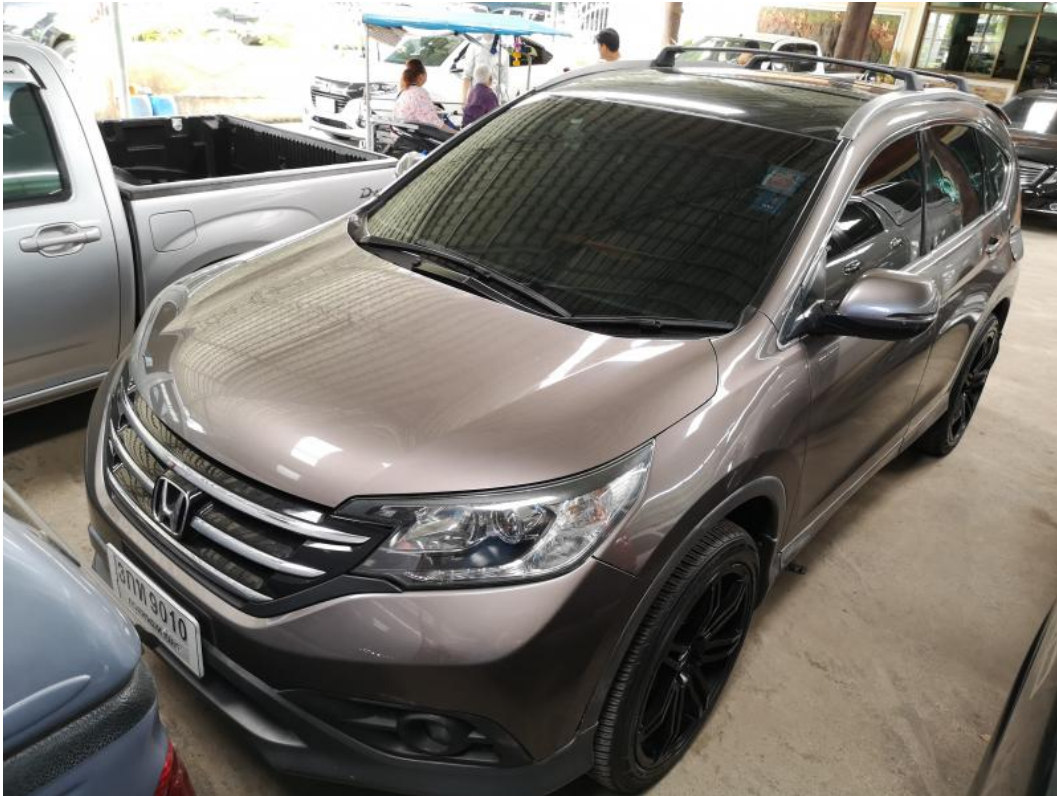
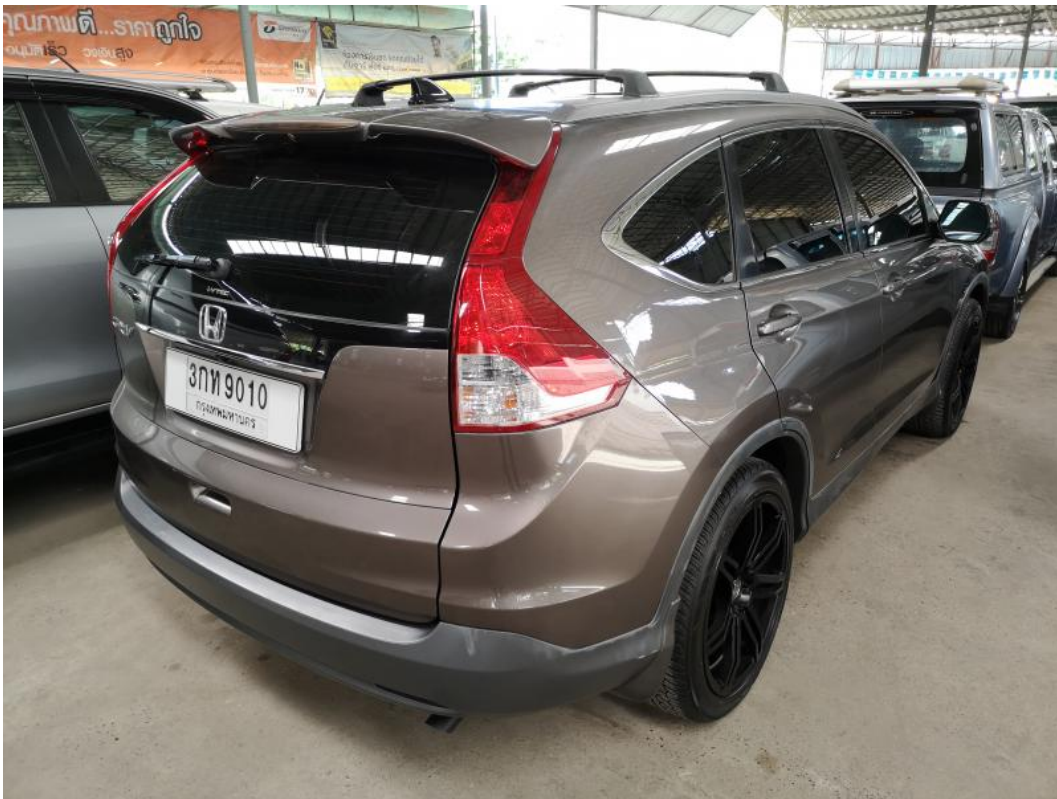
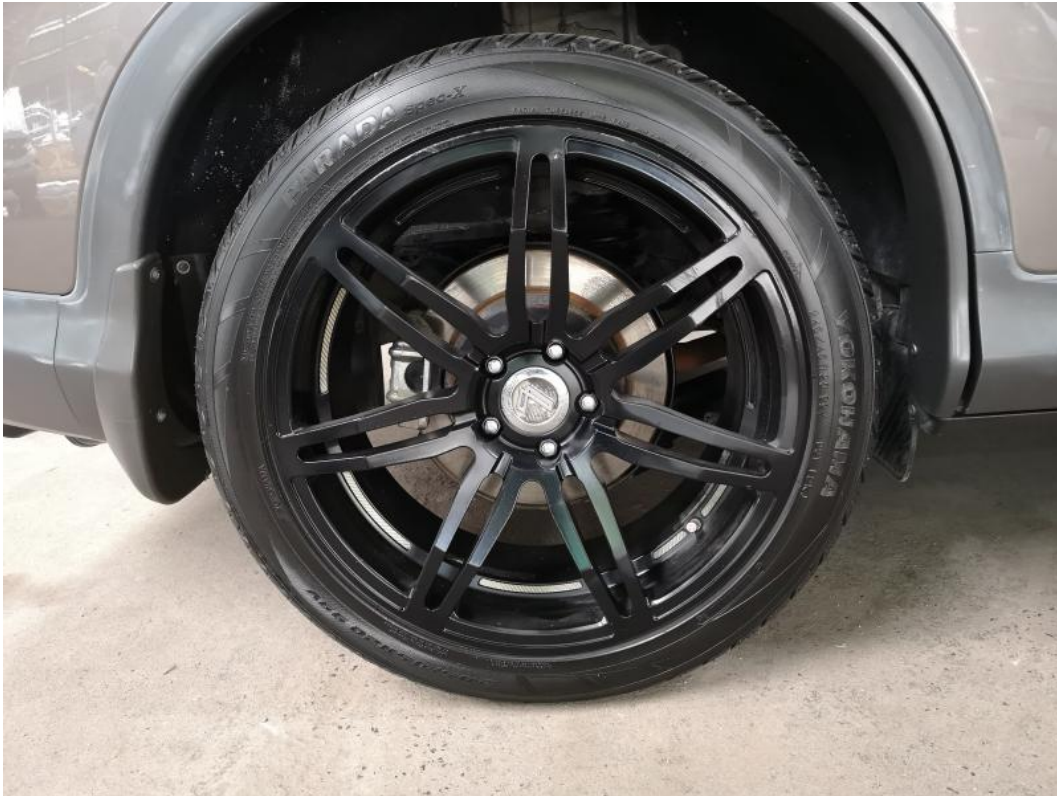
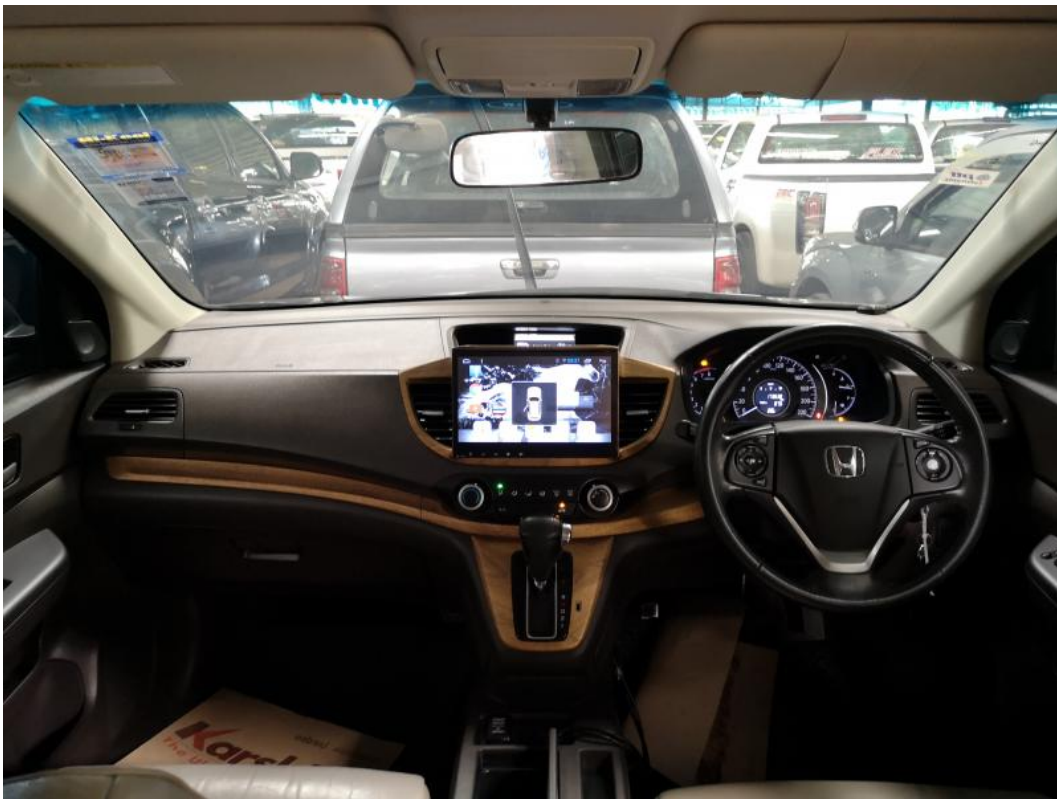
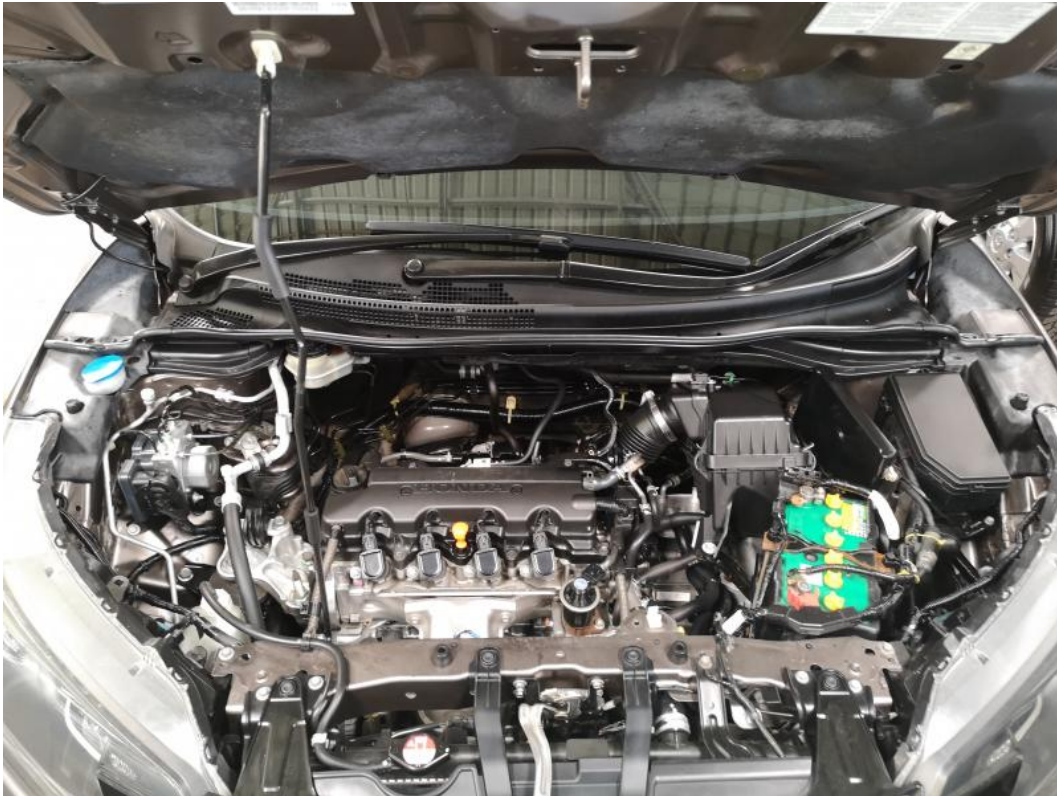
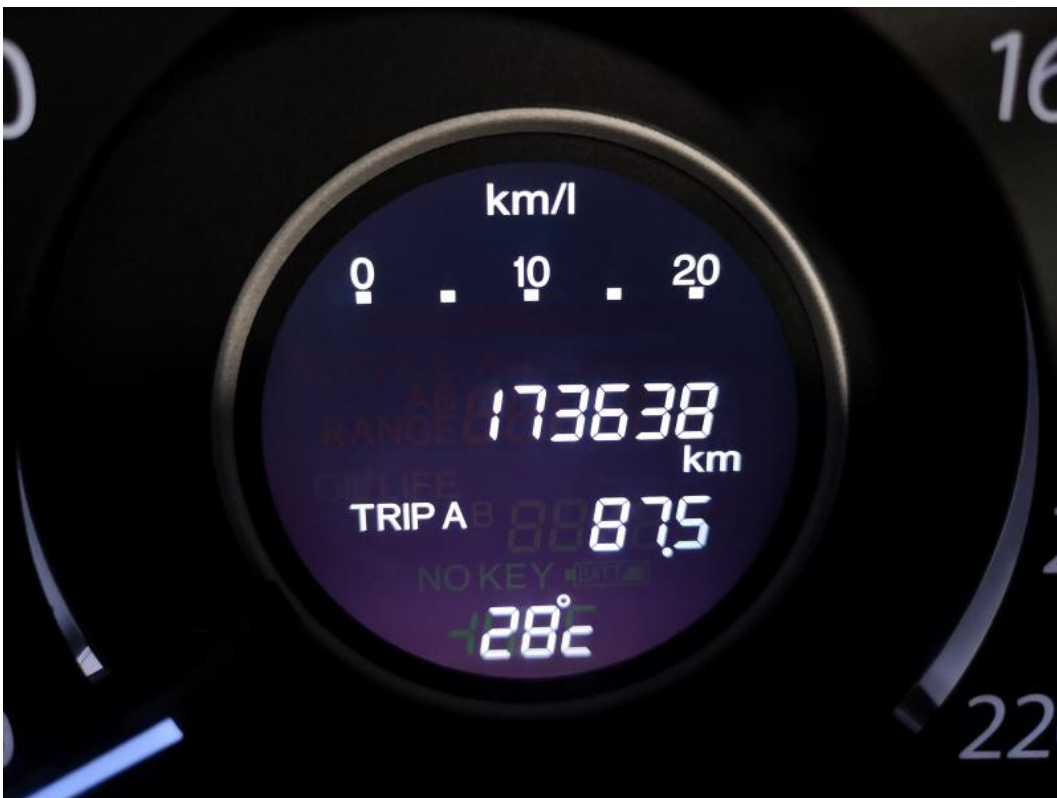
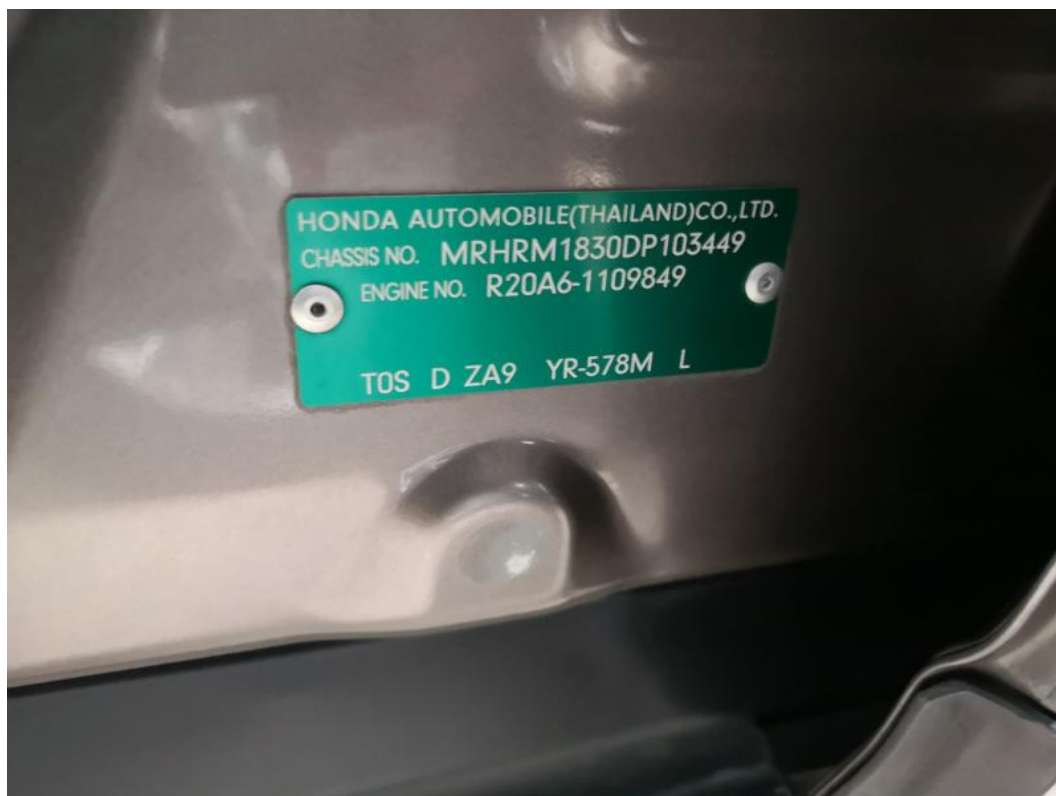
<p>Front left fender</p> <p>★★★★★</p>	<p>Bonnet / hood</p> <p>★★★★★</p>	<p>Front bumper</p> <p>★★★★☆</p>	<p>Front right fender</p> <p>★★★★★</p>	<p>Rust corrosion around the battery [บันทึก] กระจกข้างซ้าย ไฟมรอยขีดข่วน บางส่วน กระจกข้างขวา ไฟมรอยขีดข่วน บางส่วน</p> <p>[หน้าต่าง] กระจกหน้ารถ หินกระเด็น ทั้งหมด</p>				
<p>Front left tire, alloy wheel, wheel cover ร่องยางระดับ 5</p> <p>★★★★★</p>			<p>Front right tire, alloy wheel, wheel cover ร่องยางระดับ 5</p> <p>★★★★★</p>					
<p>Front left door</p> <p>★★★★★</p>			<p>Front right door</p> <p>★★★★★</p>					
<p>Left side step / side spoiler</p> <p>★★★★★</p>			<p>Right side step / side spoiler</p> <p>★★★★★</p>					
<p>Rear left door</p> <p>★★★★★</p>			<p>Rear right door</p> <p>★★★★★</p>					
<p>Left back tire, alloy wheel, wheel cover ร่องยางระดับ 7</p> <p>★★★★★</p>			<p>Right front tire, alloy wheel, wheel cover ร่องยางระดับ 7</p> <p>★★★★★</p>

<p>Left back fender</p> <p>★★★★★</p>			<p>Right back fender</p> <p>★★★★★</p>					
<p>Roof</p> <p>★★★★★</p>			<p>Trunk lid / boot lid</p> <p>★★★★★</p>		<p>Back rear spoiler & under spoiler</p> <p>★★★★★</p>	<p>Back rear bumper</p> <p>★★★★★</p>		
					<p>Steering wheel</p> <p>★★★★★</p>			
					<p>Dashboard</p> <p>★★★★★</p>	<p>Front right seat</p> <p>★★★★☆</p>		
					<p>Front left seat</p> <p>★★★★★</p>	<p>Front and back right door trim</p> <p>★★★★★</p>		
					<p>Front and back left door trim</p> <p>★★★★★</p>	<p>Console</p> <p>★★★★★</p>		
					<p>Rear seat</p> <p>★★★★★</p>	<p>Luggage room</p> <p>★★★★★</p>
