# U-Car Grading Report

หนังสือรับรอง โดย GOO INSPECTION

| รุ่น | ISUZU MU-X MU-X1.9 | | |
| รุ่นปี | 2018 | เลขไมล์ | 36,325กม. |

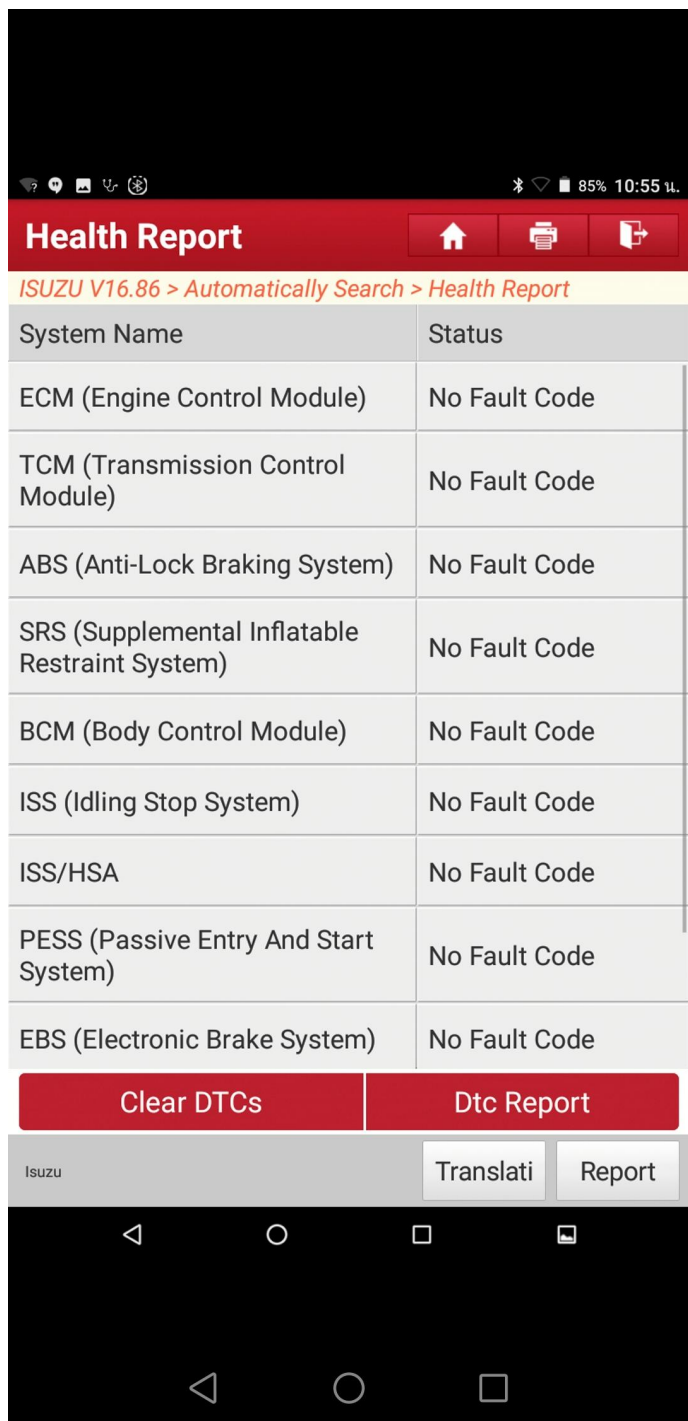
การวินิจฉัย CP 2

**Health Report**

ISUZU V16.86 > Automatically Search > Health Report

| System Name | Status |
| ECM (Engine Control Module) | No Fault Code |
| TCM (Transmission Control Module) | No Fault Code |
| ABS (Anti-Lock Braking System) | No Fault Code |
| SRS (Supplemental Inflatable Restraint System) | No Fault Code |
| BCM (Body Control Module) | No Fault Code |
| ISS (Idling Stop System) | No Fault Code |
| ISS/HSA | No Fault Code |
| PESS (Passive Entry And Start System) | No Fault Code |
| EBS (Electronic Brake System) | No Fault Code |
