# U-Car Grading Report

# U-car Grading Report

รุ่น	MERCEDES-BENZ GLA200 1.6 URBAN		
สี	White	หมายเลขทะเบียน (Plate number)	ญช1161
รุ่นปี	2015	เลขไมล์	106,786กม.
แบบ	เลขตัวถัง	WDC1569436L000667

เครื่องยนต์	สภาพดี
วันที่ตรวจสอบ	2020/2/21
สาขา	84 Car center
ที่อยู่

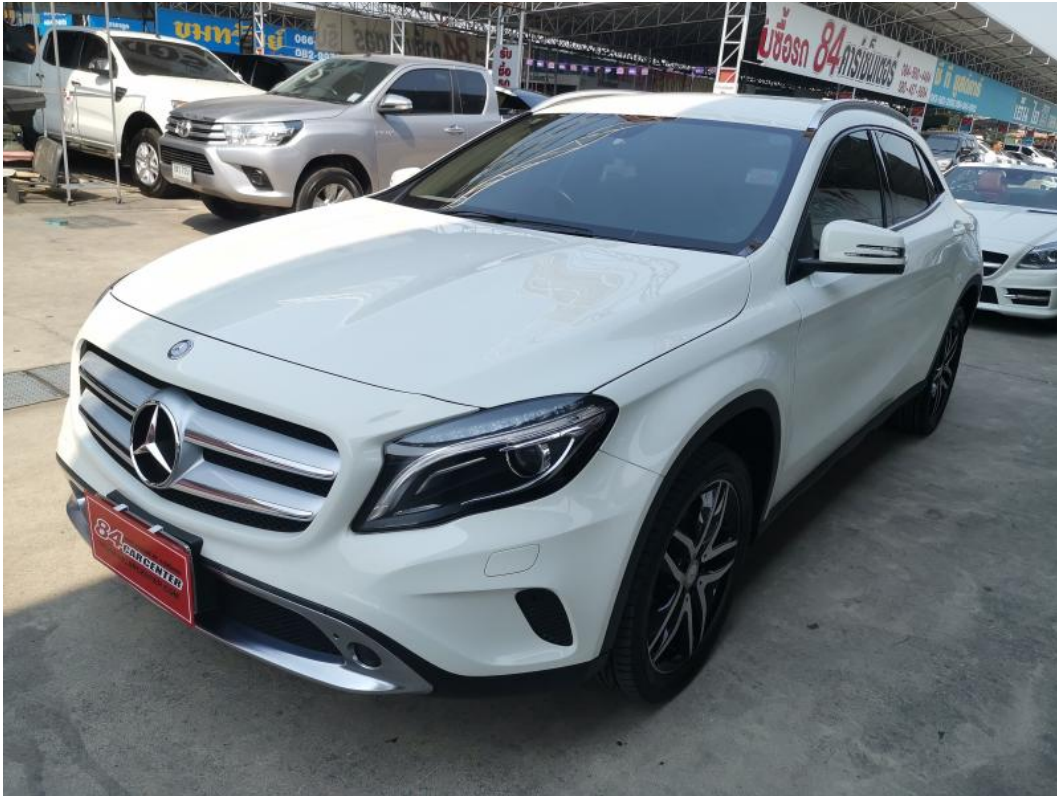
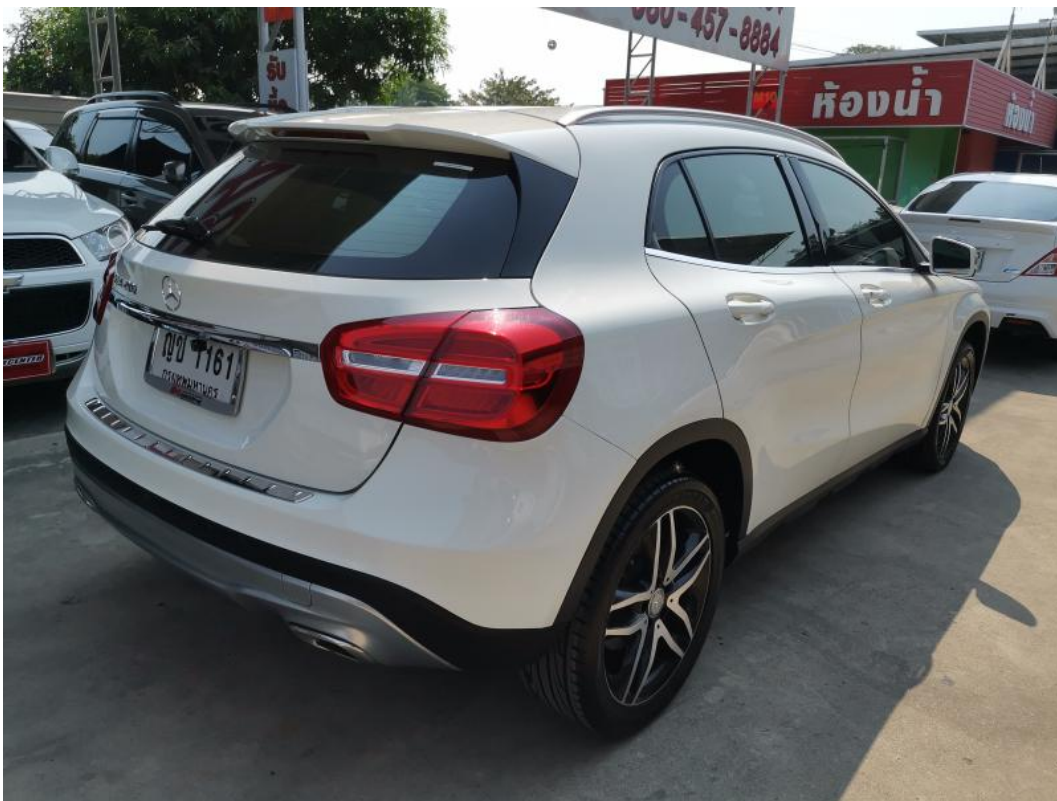
การวินิจฉัย CP 1

**Health Report**

BENZ V49.11 > Automatically Search

System Name	Status
FSCU - Fuel Pump	OK
<b>ECM - Engine Control Module(ME)</b>	<b>Fault   3</b>
TCM - Transmission Control Module	OK
EFB - Electric Parking Brake	OK
ES - Electronic Power Steering	OK
ESP - Electronic Stability Program	OK
RFK - Backup Camera	OK
EZS - Electronic Ignition Lock	OK
SCM - Steering Column Module	OK
Driver-side SAM - Front Signal Acquisition And Actuation Module	OK

BACK
Clear DTCs
Fault Report

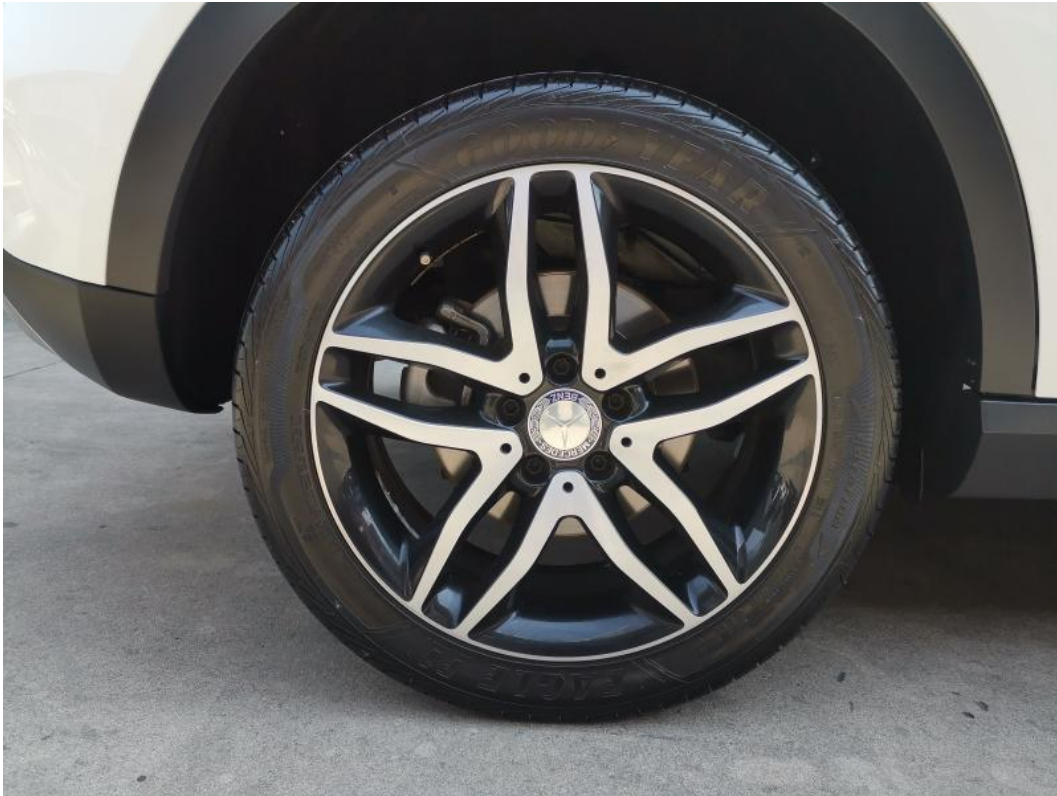
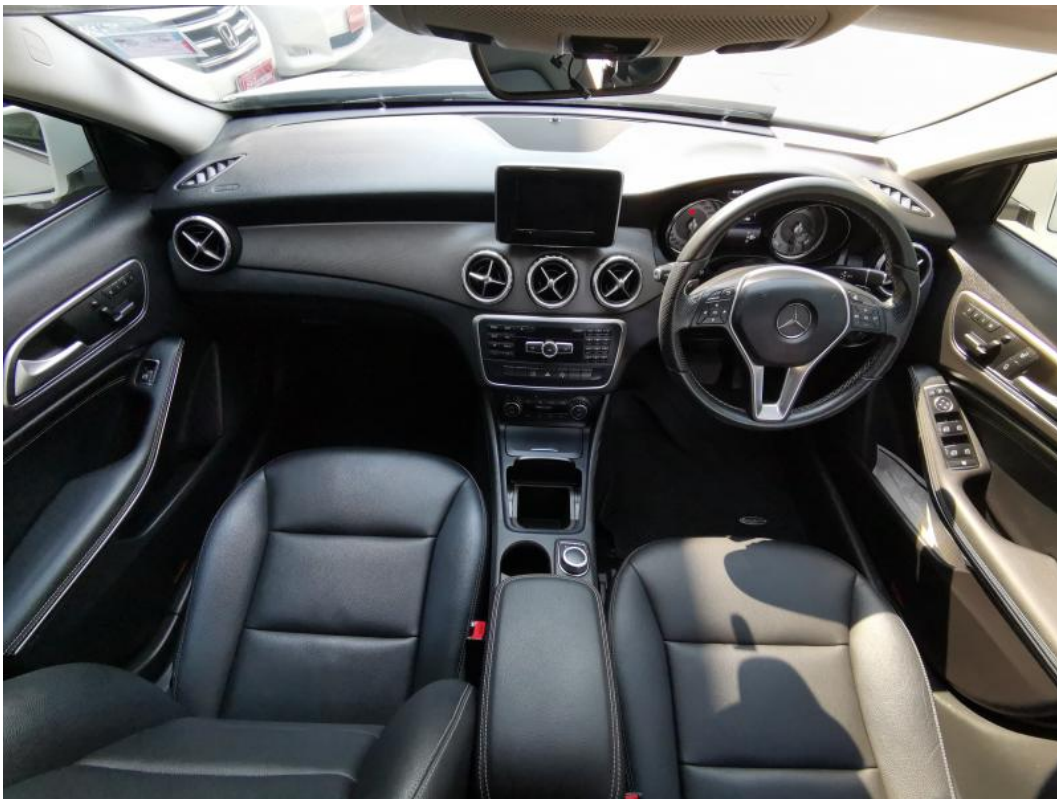
การวินิจฉัย CP 2

**Health Report**

BENZ V49.11 > Automatically Search

System Name	Status
SRS - Supplemental Restraint System	OK
SG-SW-L - Left Headlamp	OK
SG-SW-HEADLAMPS	OK
CPF - Camera Cover	OK
COU[ZBE] - Audio/COMAND Operating Unit	OK
ZAN - Audio/COMAND Display	OK
Audio - Audio Or COMAND	OK
IC - Instrument Cluster	OK
ESA Front Passenger - Electrical Seat Adjustment Front Passenger	OK
ESA_DR - Electric Seat Adjustment Driver	OK
DCU_LF - Left Front Door	OK

BACK
Clear DTCs
Fault Report
