# U-Car Grading Report

# U-car Grading Report

รุ่น	NISSAN TEANA		
สี	Black		
รุ่นปี	2013	เลขไมล์	121,049กม.
แบบ	เลขตัวถัง	MNTBCAL33Z0001348

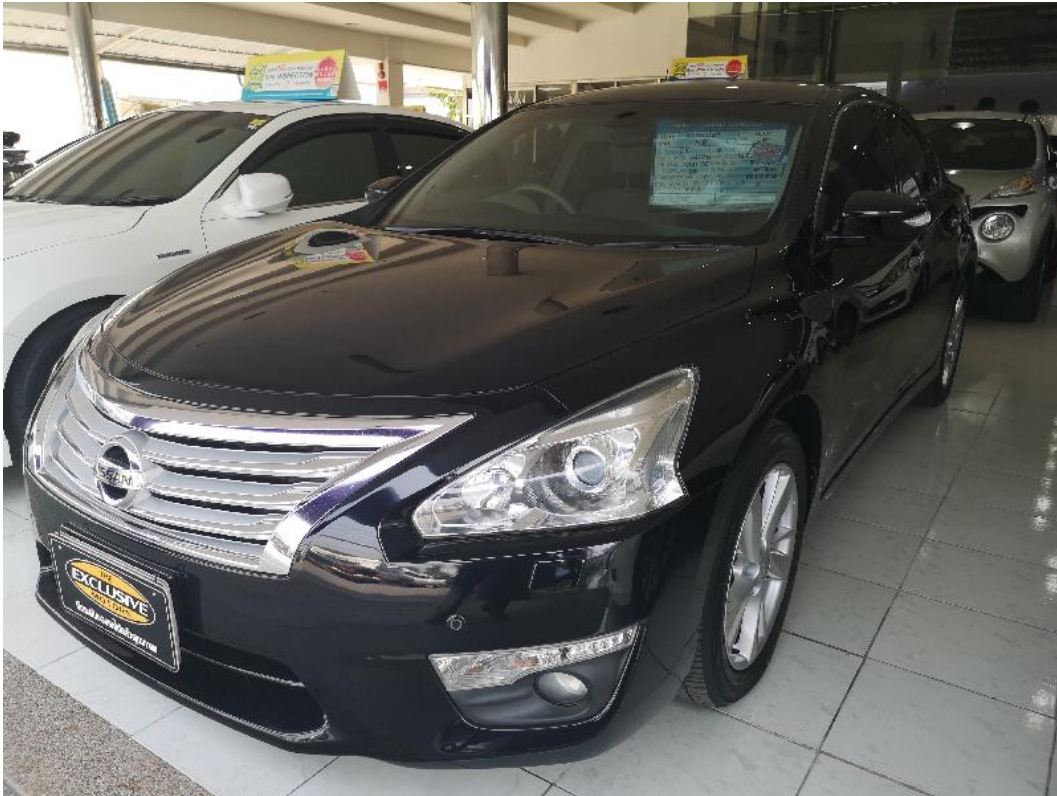
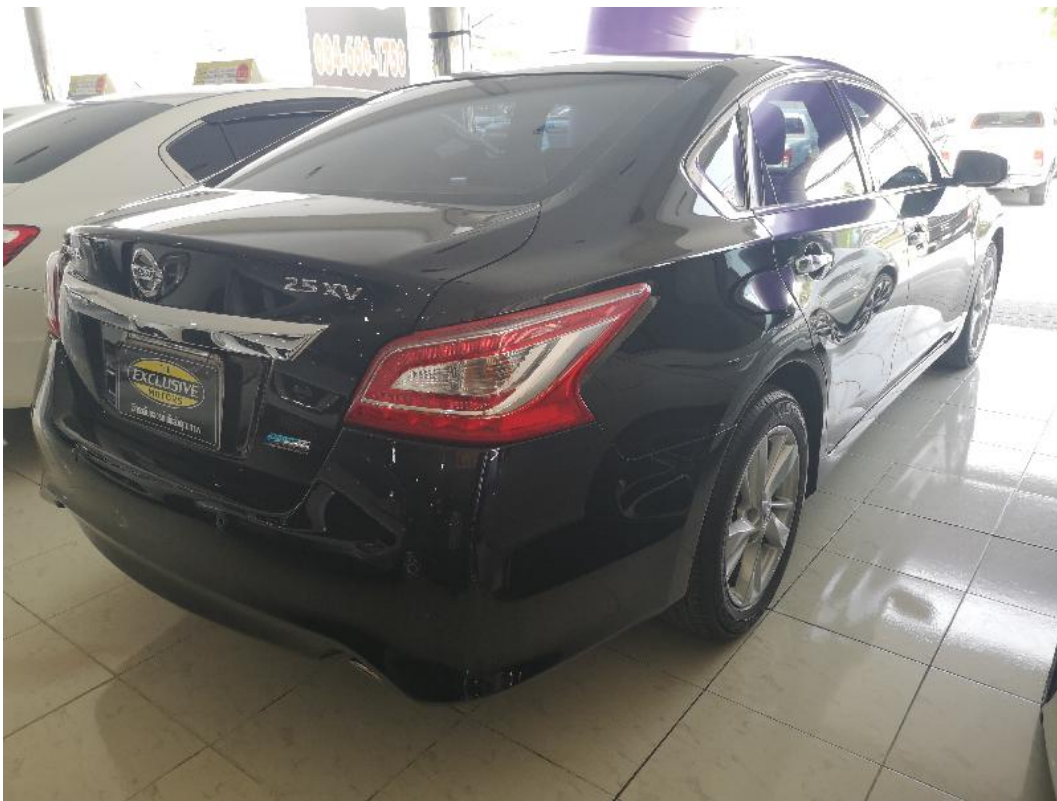
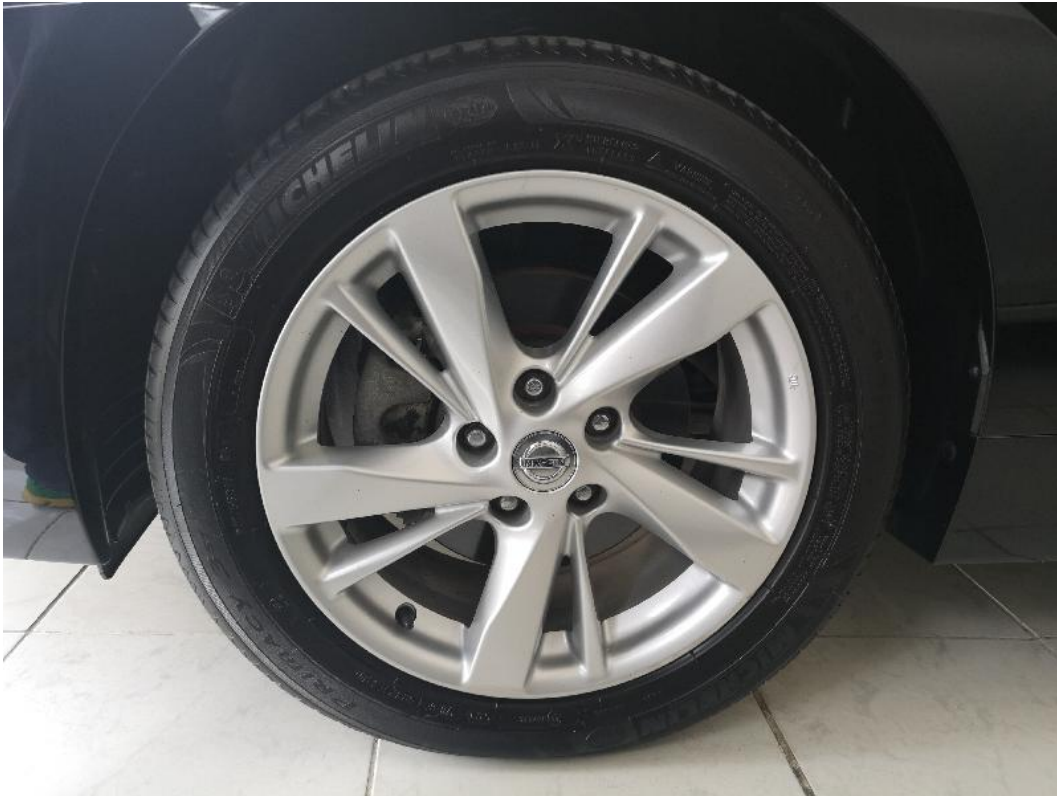
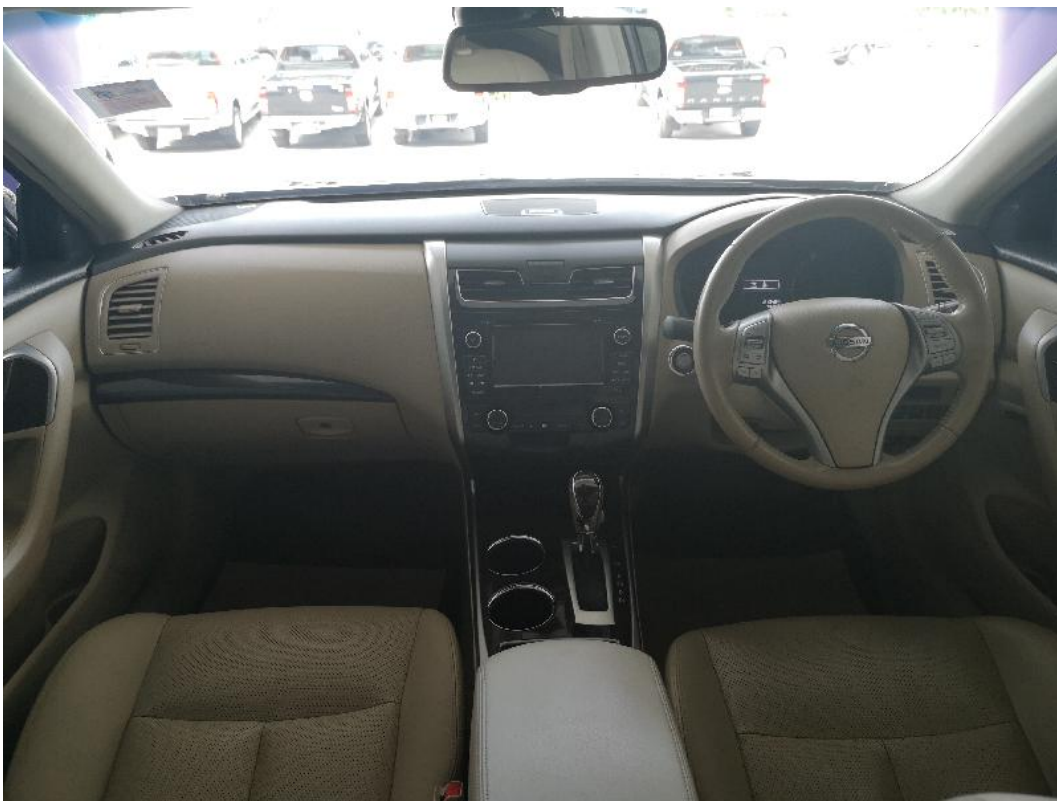
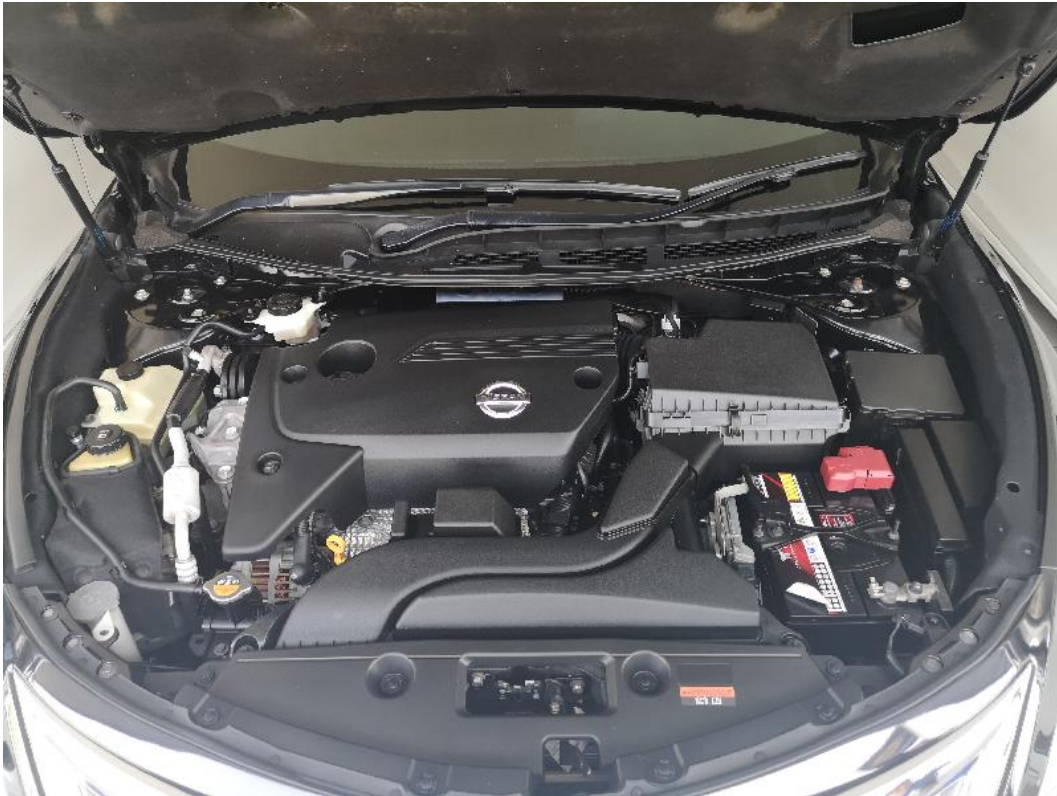
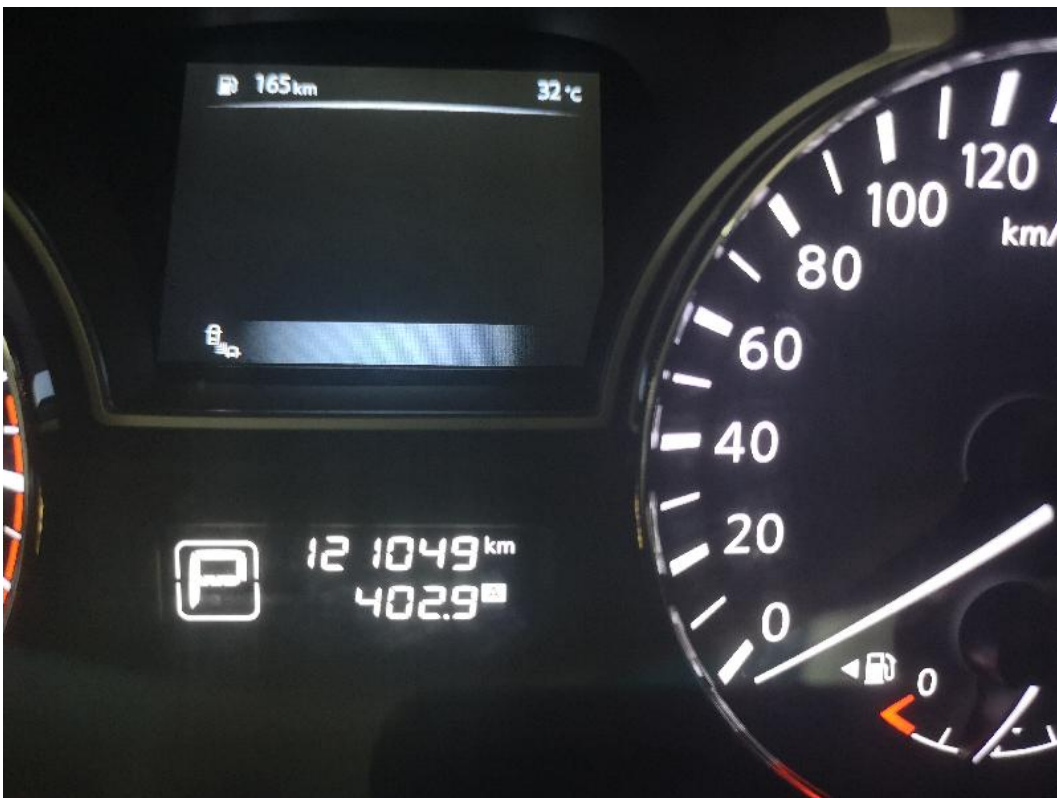
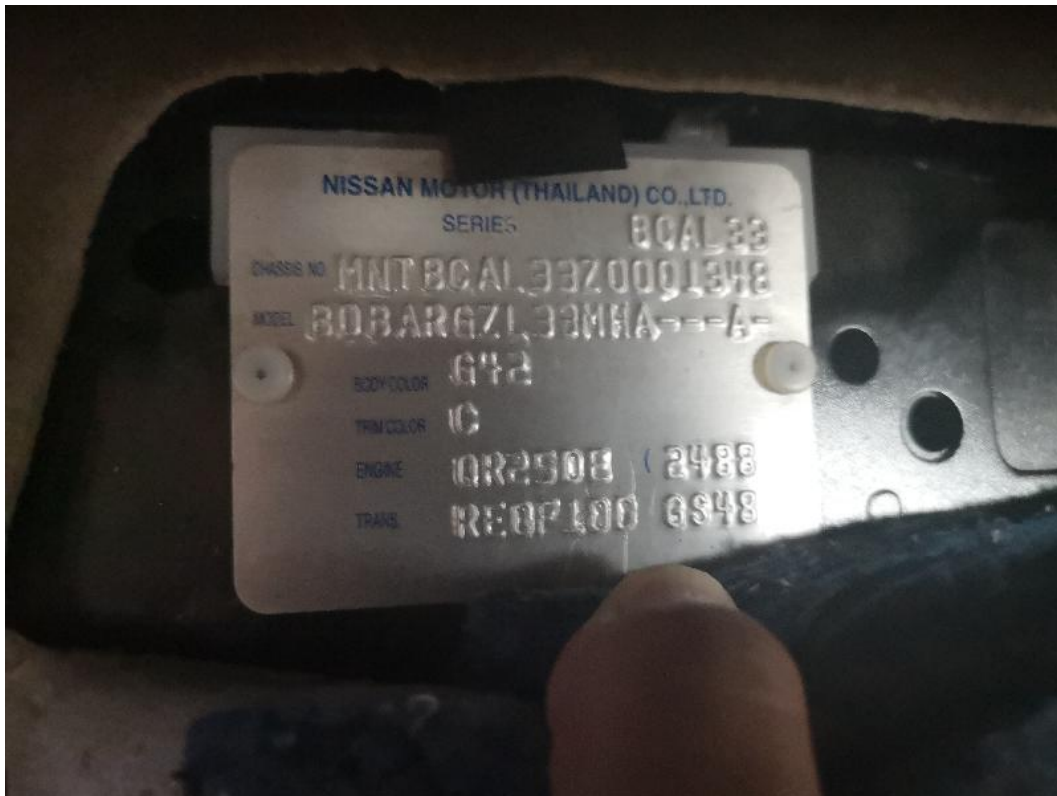
<p>Front left fender ★★★★★</p> <p>Front left tire, alloy wheel, wheel cover ร่องยางระดับ 7 ★★★★★</p> <p>Front left door ★★★★★</p> <p>Left side step / side spoiler ★★★★★</p> <p>Rear left door ★★★★★</p> <p>Left back tire, alloy wheel, wheel cover ร่องยางระดับ 9 ★★★★★</p> <p>Left back fender ★★★★★</p> <p>Roof ★★★★★</p> <p>Dashboard ★★★★★</p> <p>Front left seat ★★★★★</p> <p>Front and back left door trim ★★★★★</p> <p>Rear seat ★★★★★</p>		<p>Bonnet / hood ★★★★★</p> <p>Front bumper ★★★★★</p> <p>Front right fender ★★★★★</p> <p>Front right tire, alloy wheel, wheel cover ร่องยางระดับ 7 ★★★★★</p> <p>Front right door ★★★★★</p> <p>Right side step / side spoiler ★★★★★</p> <p>Rear right door ★★★★★</p> <p>Right front tire, alloy wheel, wheel cover ร่องยางระดับ 9 ★★★★★</p> <p>Right back fender ★★★★★</p> <p>Trunk lid / boot lid ★★★★★</p> <p>Back rear spoiler &amp; under spoiler ★★★★★</p> <p>Back rear bumper ★★★★★</p>	<p>Steering wheel ★★★★☆</p> <p>Front right seat ★★★★★</p> <p>Front and back right door trim ★★★★★</p> <p>Console ★★★★★</p> <p>Luggage room ★★★★★</p>	<p>[บันทึก] กระจกข้างซ้าย ไฟมัลติฟังก์ชัน บางส่วน</p> <p>[ภายใต้] whole of underneath ถลอก หรือ dent มี</p> <p>[หน้าต่าง] กระจกหน้ารถ หินกระเด็น บางส่วน</p> <p>[เบา] Right fog driving light หมอก ขุ่นมัว บางส่วน Left fog driving light หมอก ขุ่นมัว บางส่วน</p>
