# U-Car Grading Report

รุ่น	MITSUBISHI PAJERO 2.4 GT		
สี	Black	หมายเลขทะเบียน (Plate number)	6กฉม9866
รุ่นปี	2016	เลขไมล์	103,762กม.
แบบ	เลขตัวถัง	MMTGUKR10GH032676

# หมายเหตุเกี่ยวกับสภาพของรถยนต์

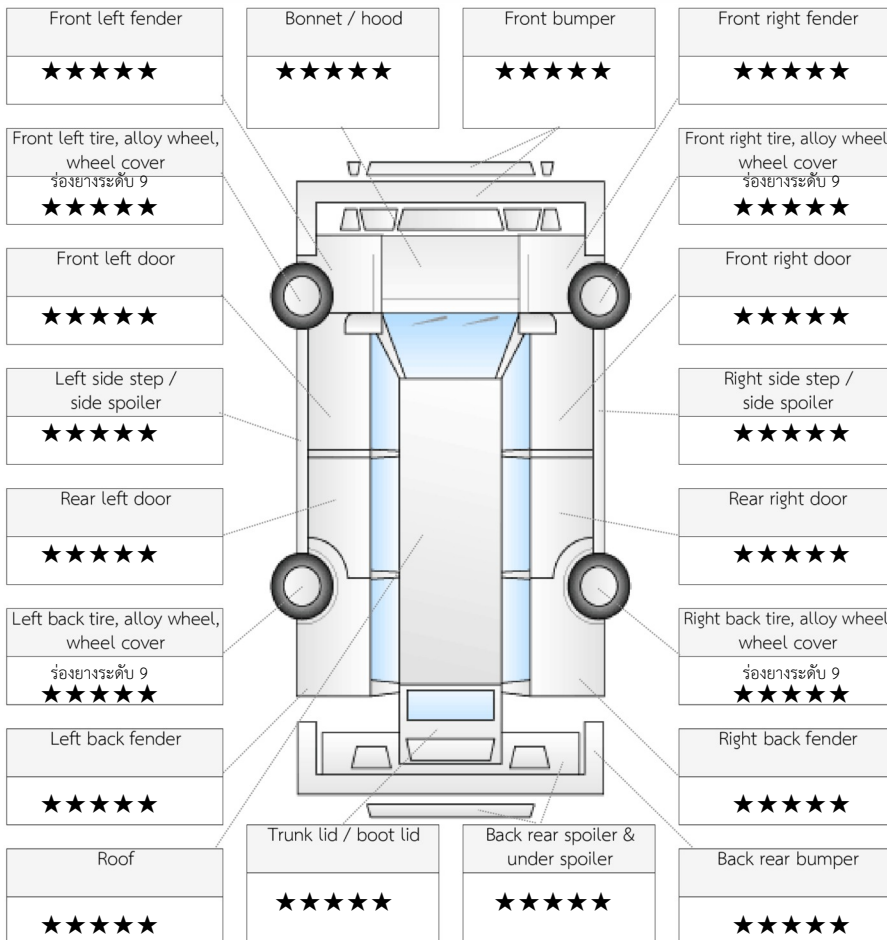
[หน้าต่าง]  
กระจกหน้ารถ หินกระเด็น บางส่วน

[เบา]  
Right head light หมอก ชุ่นมัว บางส่วน  
Left head light หมอก ชุ่นมัว บางส่วน

[ภายใน]  
ห้องของ สกปรก,รอยขีดข่วน บางส่วน  
การจับที่ รอยย่น,รอยขีดข่วน มี  
ตกแตงอื่นๆ รอยขีดข่วน บางส่วน  
ตกแตงอื่นๆ รอยย่น SS  
Headliner รอยย่น SS

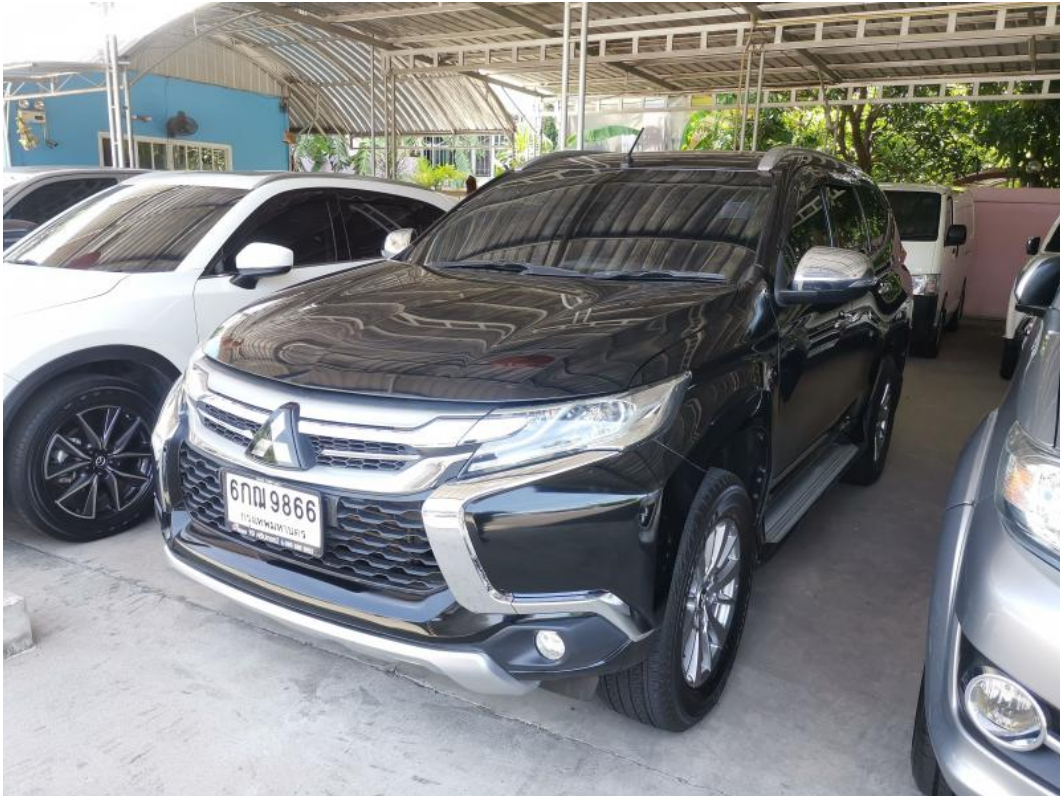
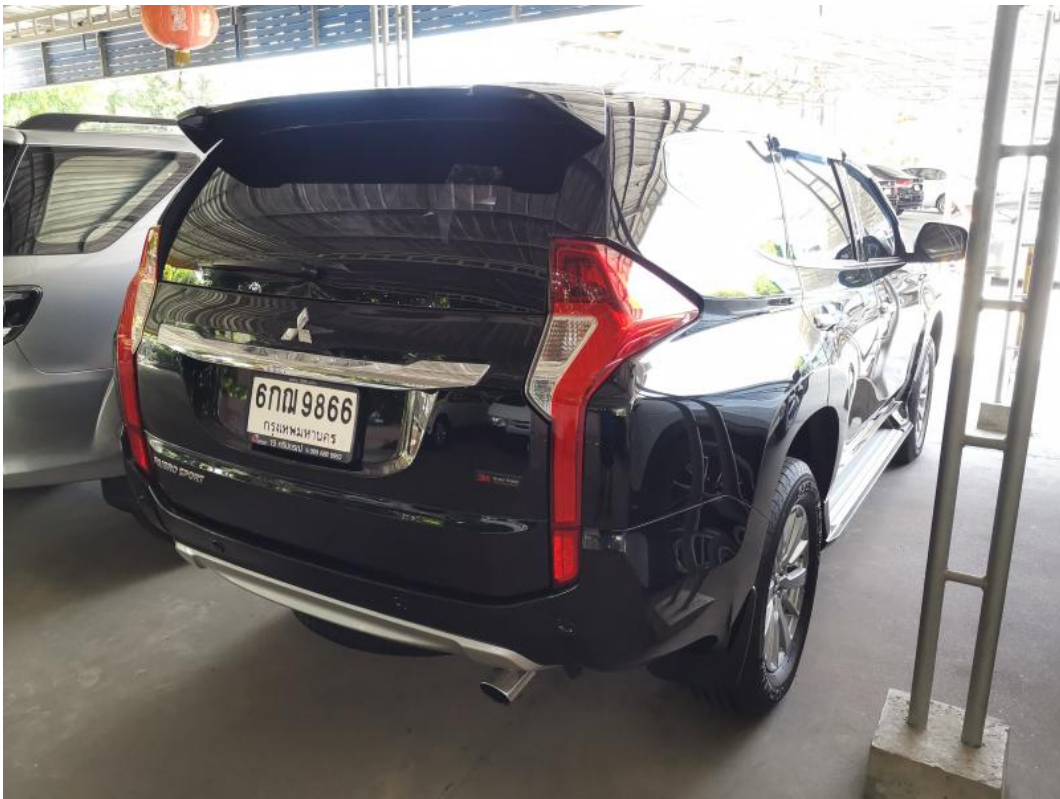
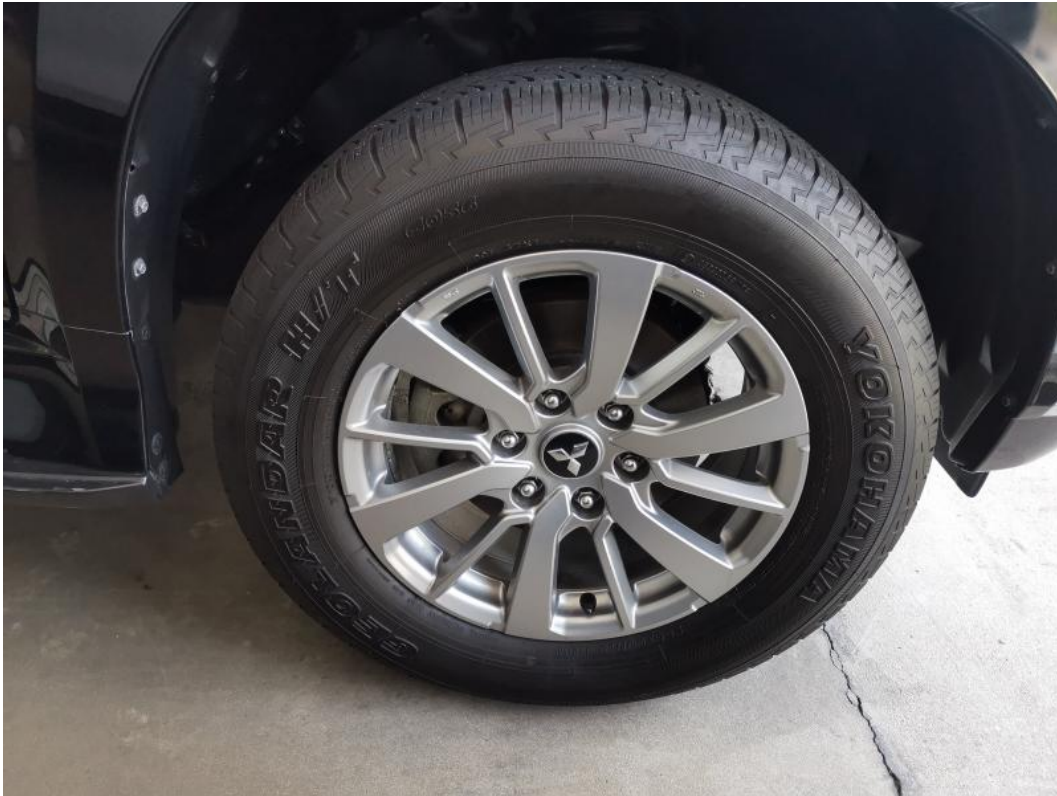
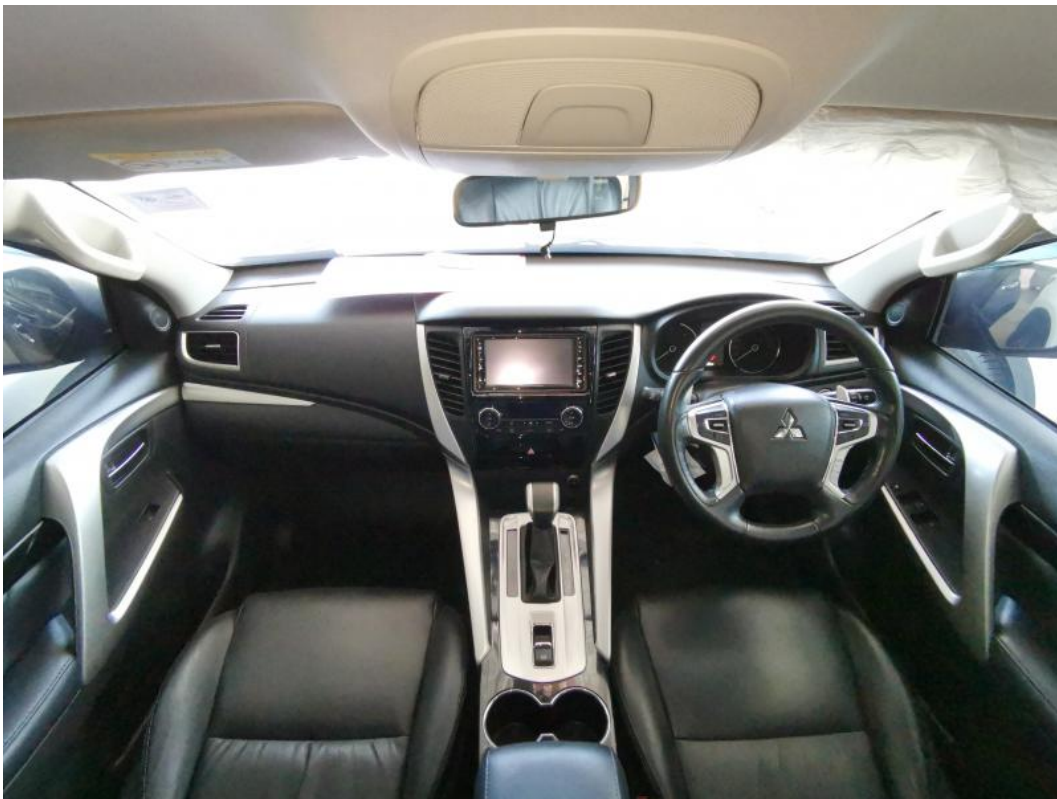
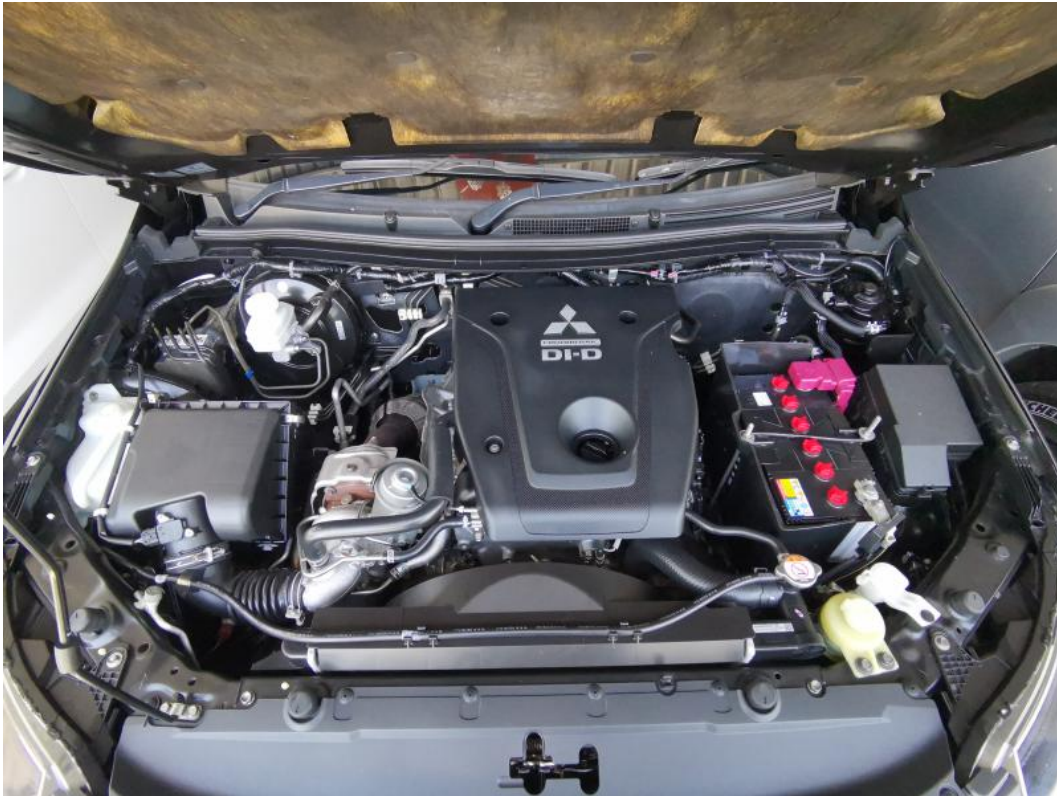
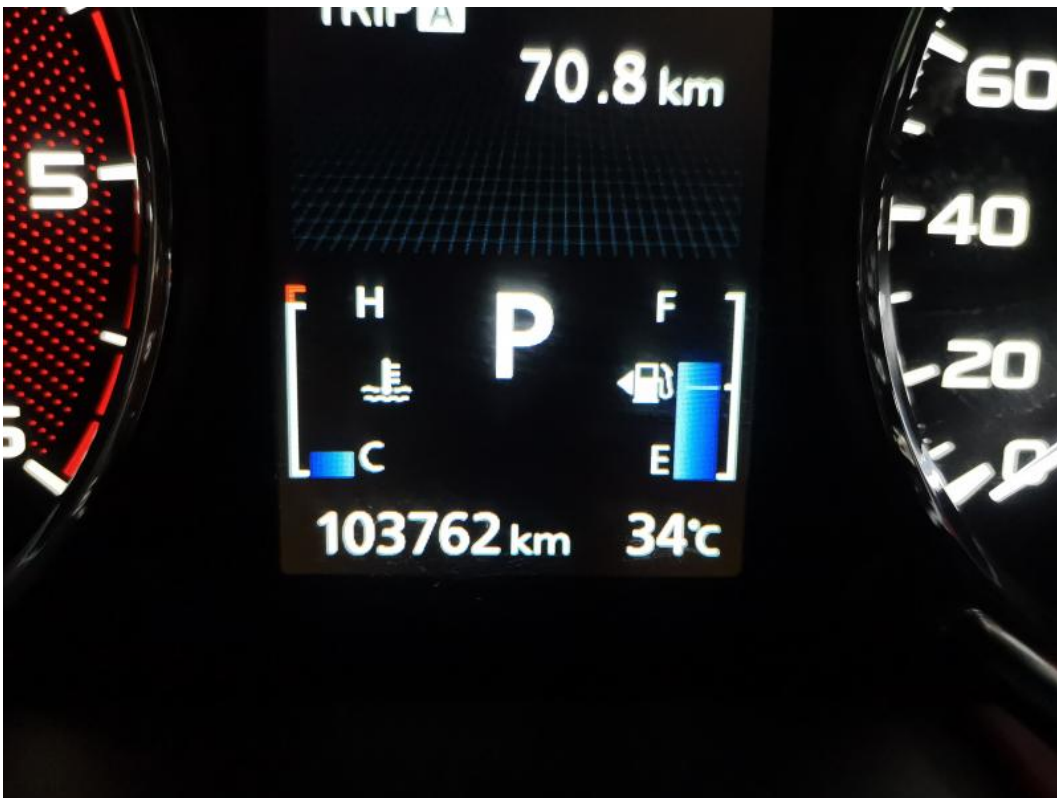
การวินิจฉัย CP 1

System Name	State
MPI/GDI/Diesel	No Fault Code
ELC-AT/CVT	No Fault Code
ABS (Anti-Lock Braking System)	No Fault Code
SRS-Air Bag	No Fault Code
AC (Air Conditioning)	No Fault Code
KOS/Immo/Keyless	No Fault Code
Meter	No Fault Code
ETACS	No Fault Code
EPB	No Fault Code
Steering Angle Sensor	No Fault Code
LIN	No Fault Code
AFS/ACL/Leveling	No Fault Code
ACC/FCM	No Fault Code

System Name	State
ABS (Anti-Lock Braking System)	No Fault Code
SRS-Air Bag	No Fault Code
AC (Air Conditioning)	No Fault Code
KOS/Immo/Keyless	No Fault Code
Meter	No Fault Code
ETACS	No Fault Code
EPB	No Fault Code
Steering Angle Sensor	No Fault Code
LIN	No Fault Code
AFS/ACL/Leveling	No Fault Code
ACC/FCM	No Fault Code
Gateway	No Fault Code
Corner Sensor/Back Sensor	No Fault Code
