# U-Car Grading Report

รุ่น	MERCEDES-BENZ CLA250 2.0		
สี	Grey	หมายเลขทะเบียน (Plate number)	2กข6329
รุ่นปี	2014	เลขไมล์	117,121กม.
แบบ	เลขตัวถัง	WDD1173442N164620

วันที่ตรวจสอบ      2021/3/3

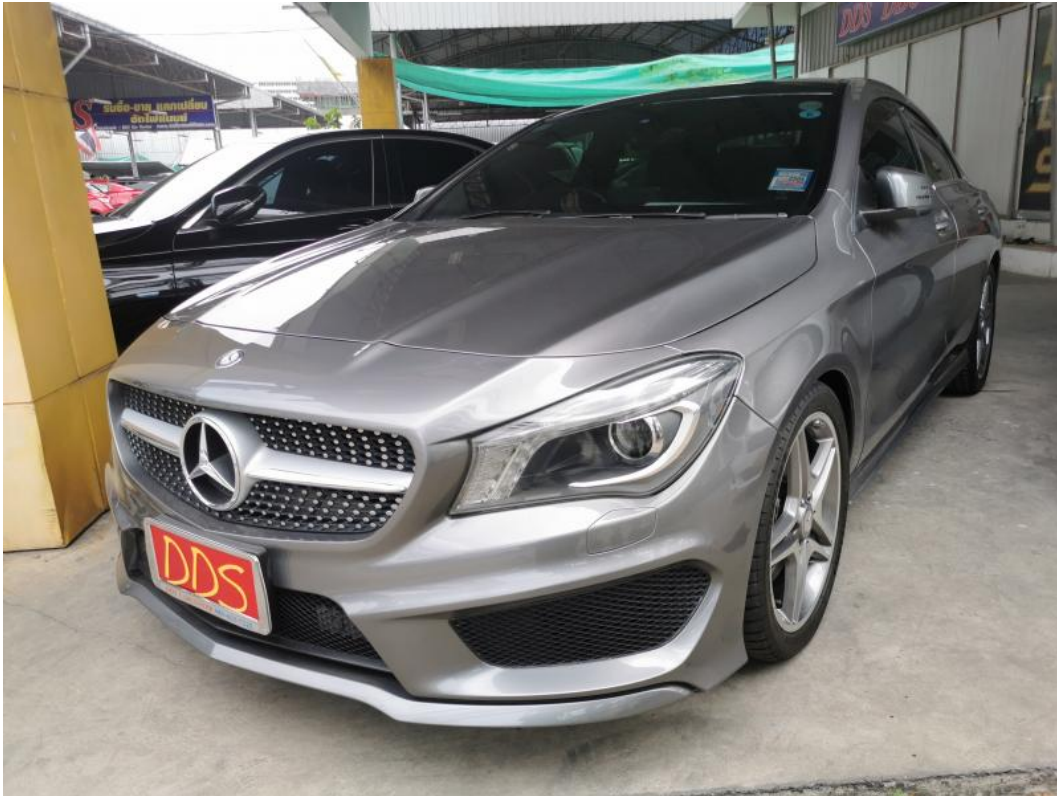
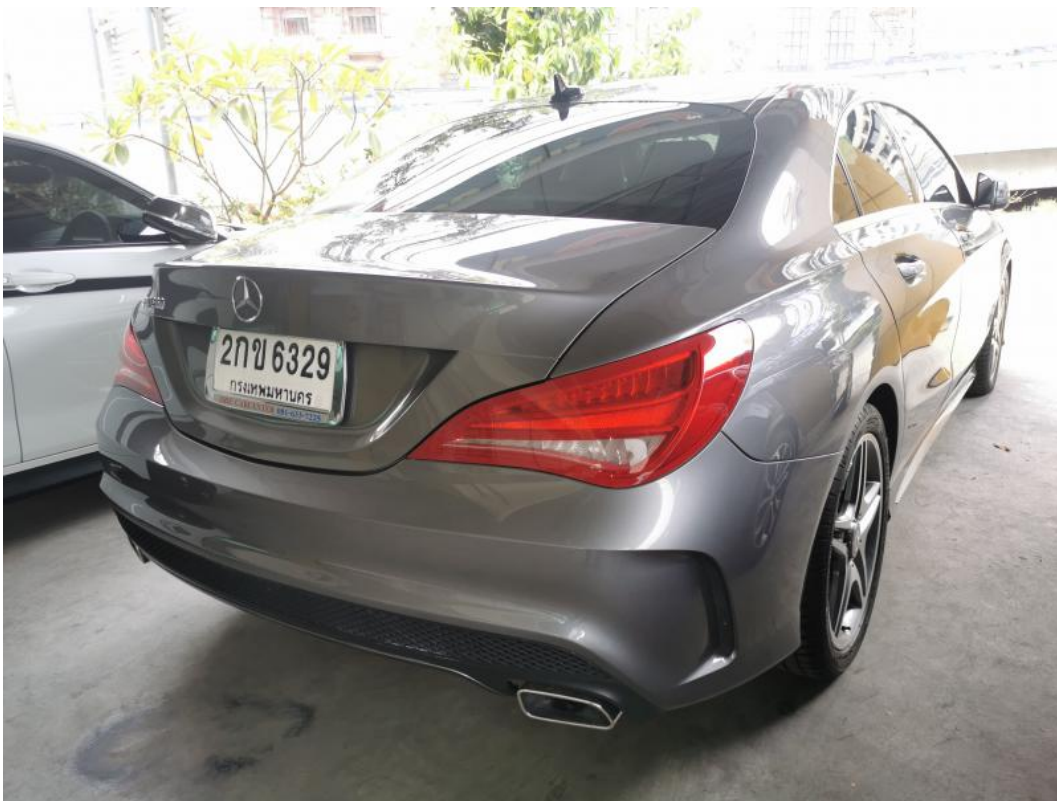
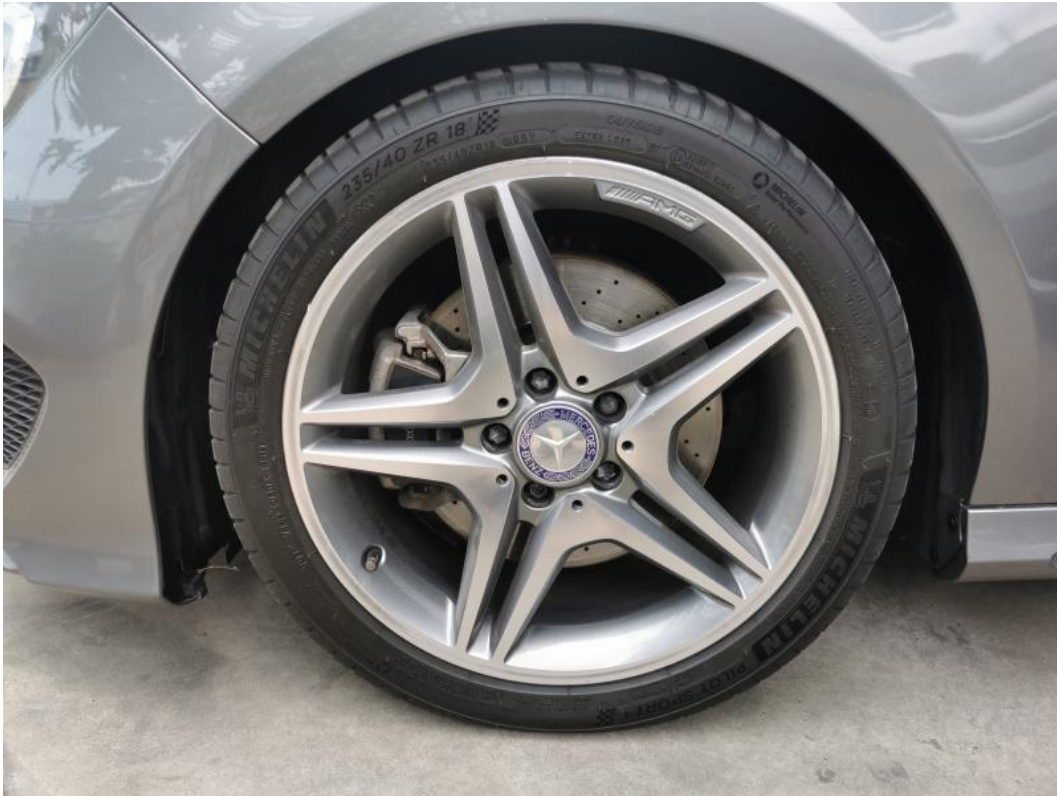
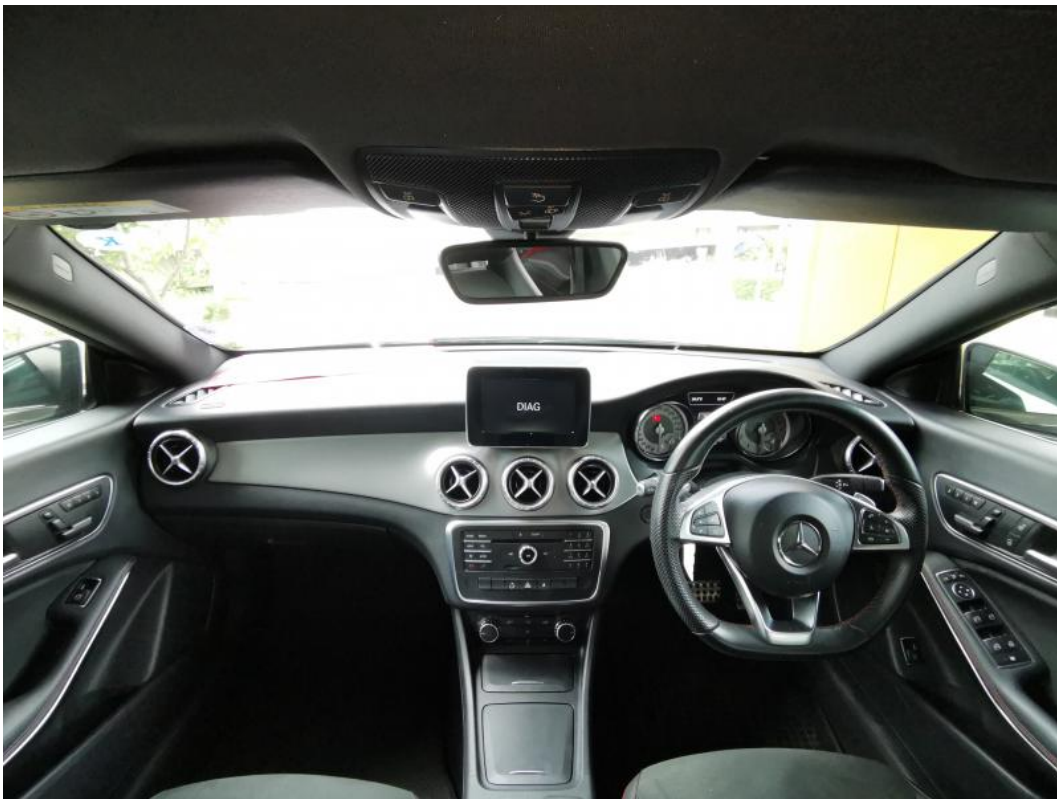
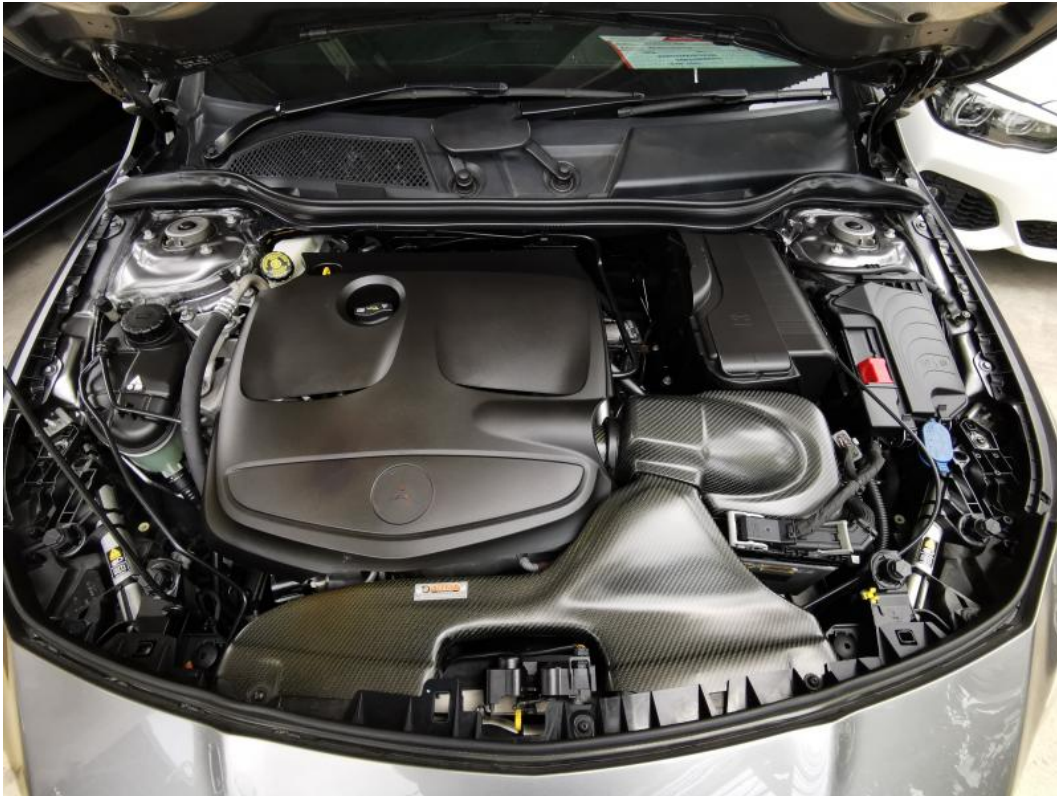
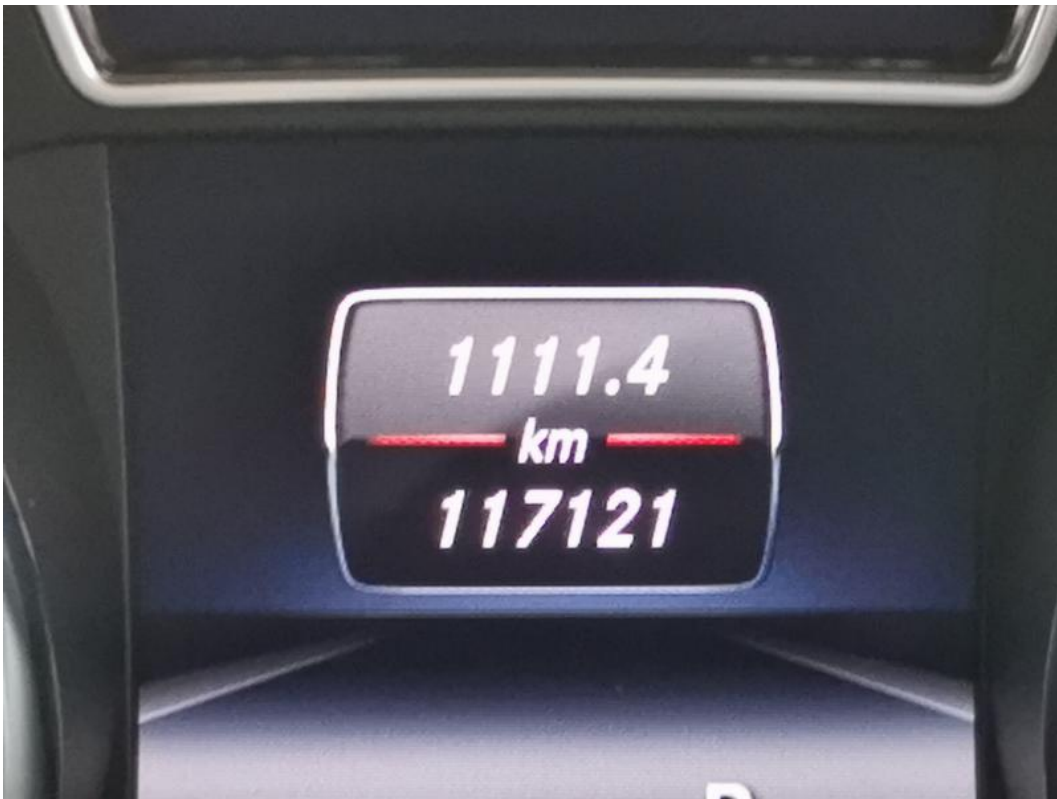
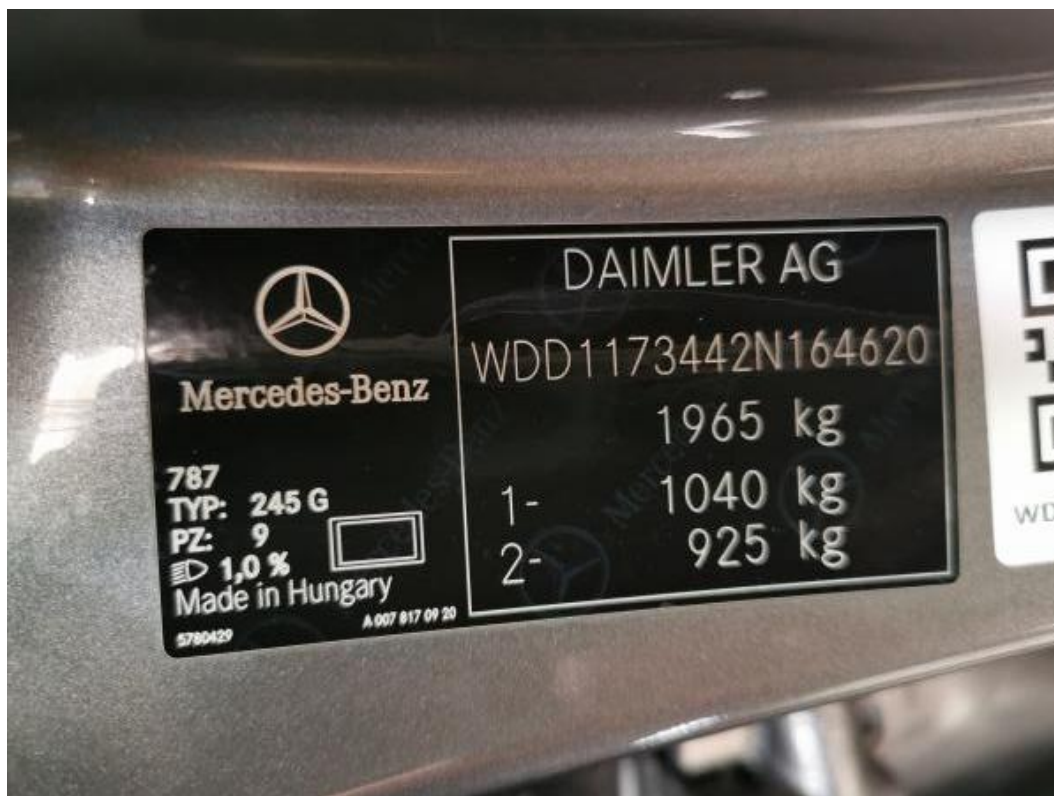
Front left fender ★★★★★	Bonnet / hood ★★★★★	Front bumper ★★★★★	Front right fender ★★★★★
Front left tire, alloy wheel, wheel cover ร่องยางระดับ 5 ★★★★★			Front right tire, alloy wheel, wheel cover ร่องยางระดับ 5 ★★★★★
Front left door ★★★★★			Front right door ★★★★★
Left side step / side spoiler ★★★★★			Right side step / side spoiler ★★★★★
Rear left door ★★★★★			Rear right door ★★★★★
Left back tire, alloy wheel, wheel cover ร่องยางระดับ 7 ★★★★★			Right back tire, alloy wheel, wheel cover ร่องยางระดับ 7 ★★★★★
Left back fender ★★★★★			Right back fender ★★★★★
Roof ★★★★★	Trunk lid / boot lid ★★★★★	Back rear spoiler & under spoiler ★★★★★	Back rear bumper ★★★★★

[หน้าต่าง]  
กระจกหน้ารถ หินกระเด็น บางส่วน

Dashboard ★★★★★	Steering wheel ★★★★★
Front left seat ★★★★★	Front right seat ★★★★★
Front and back left door trim ★★★★★	Front and back right door trim ★★★★★
Rear seat ★★★★★	Console ★★★★★
	Luggage room ★★★★★
