U-Car Grading Report

รายงานผลการตรวจเช็คสภาพรถยนต์
ภายใต้การดูแลของสมาคมการประเมินสภาพรถยนต์ประเทศญี่ปุ่น

U-car Grading Report

รุ่น	TOYOTA COROLLA ALTIS 1.6 Cng		
สี	สีดำ	หมายเลขทะเบียน (Plate number)	ภูฝ709
รุ่นปี	2010	เลขไมล์	186,108กม.
แบบ	เลขตัวถัง	MR053ZEE106188040

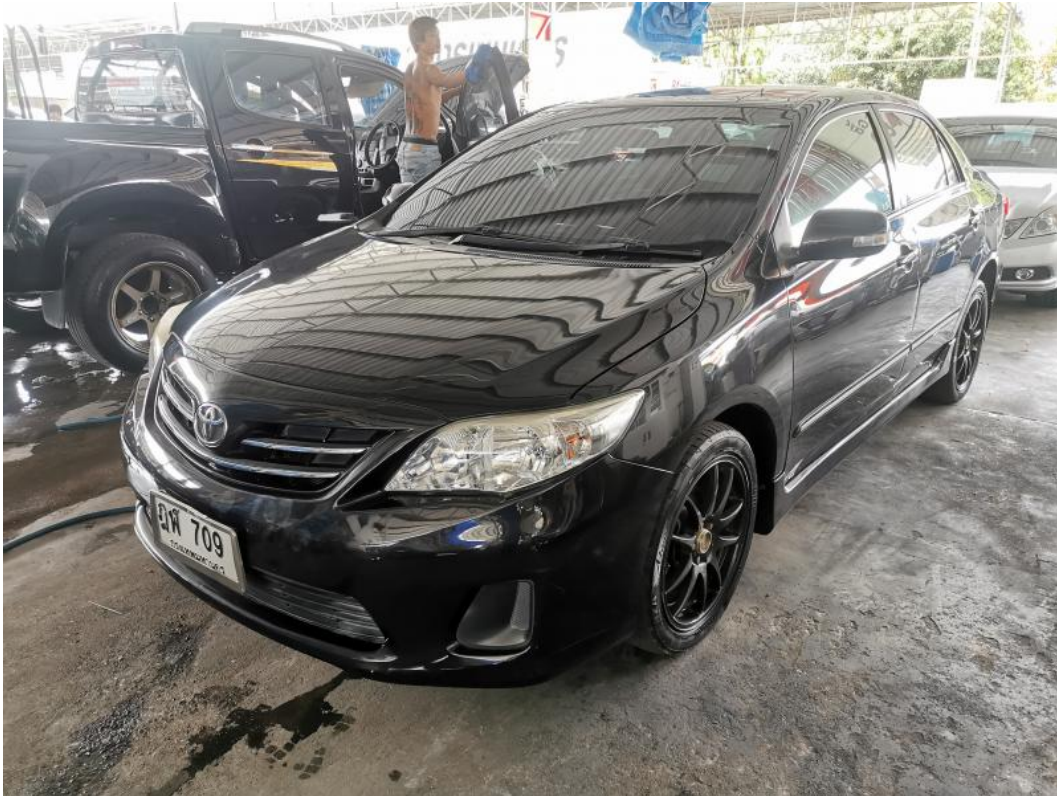
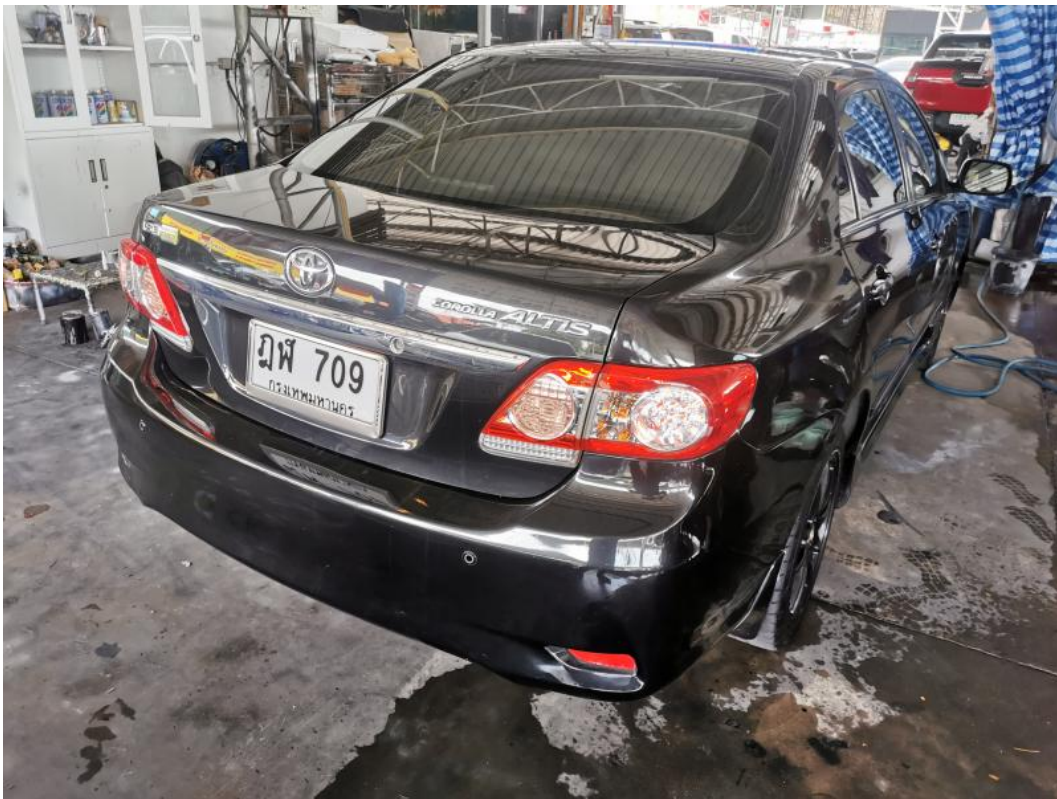
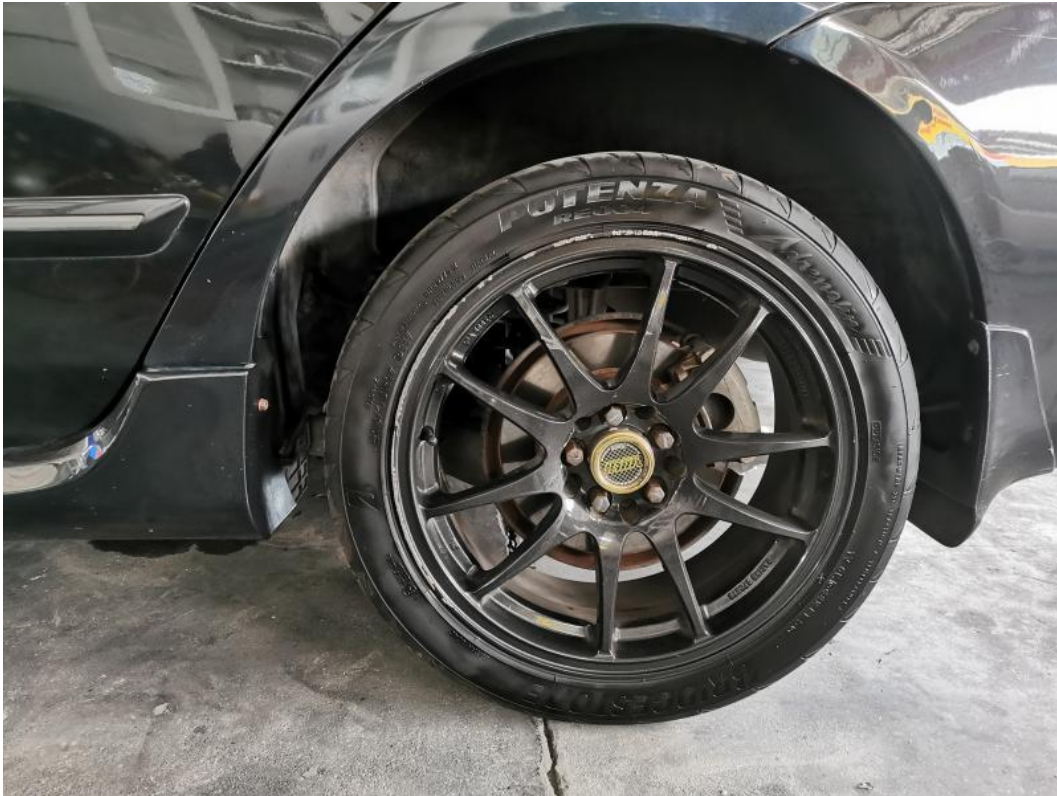
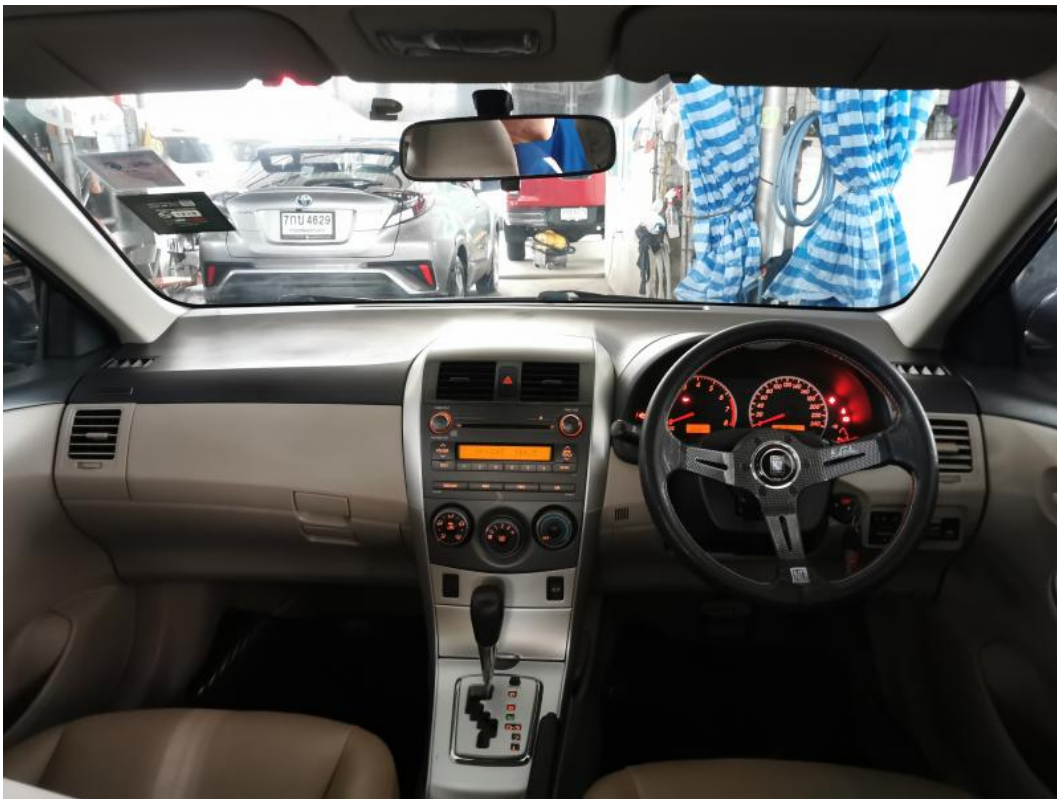
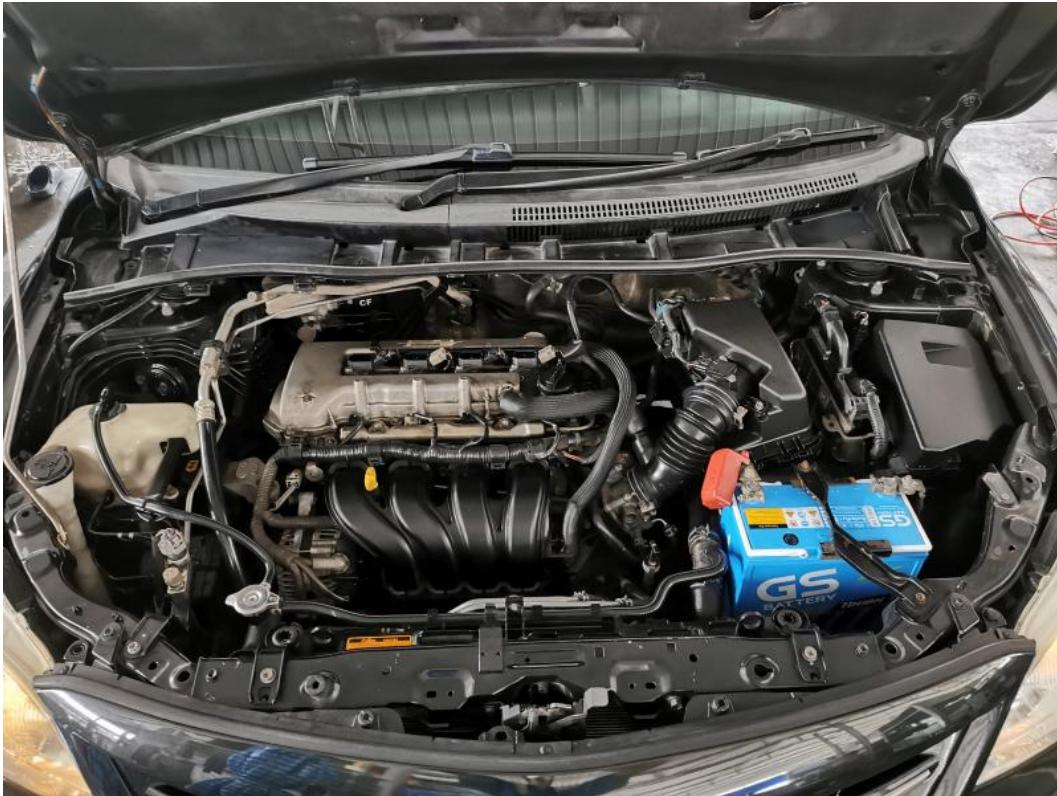
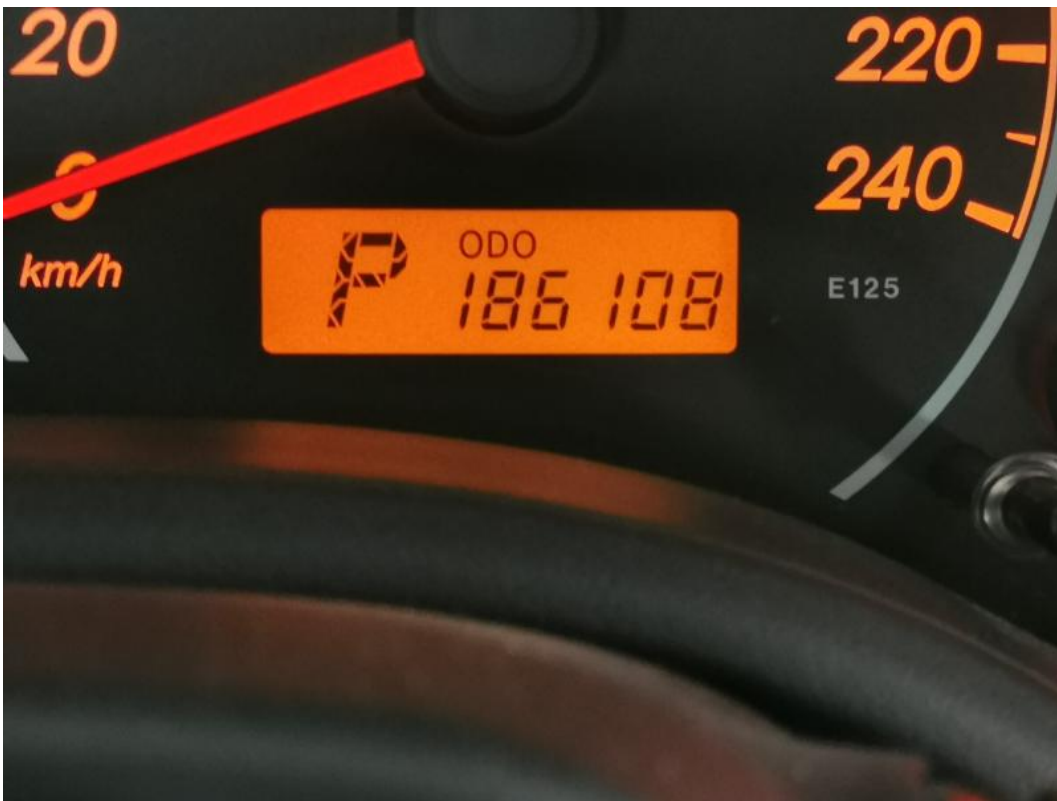
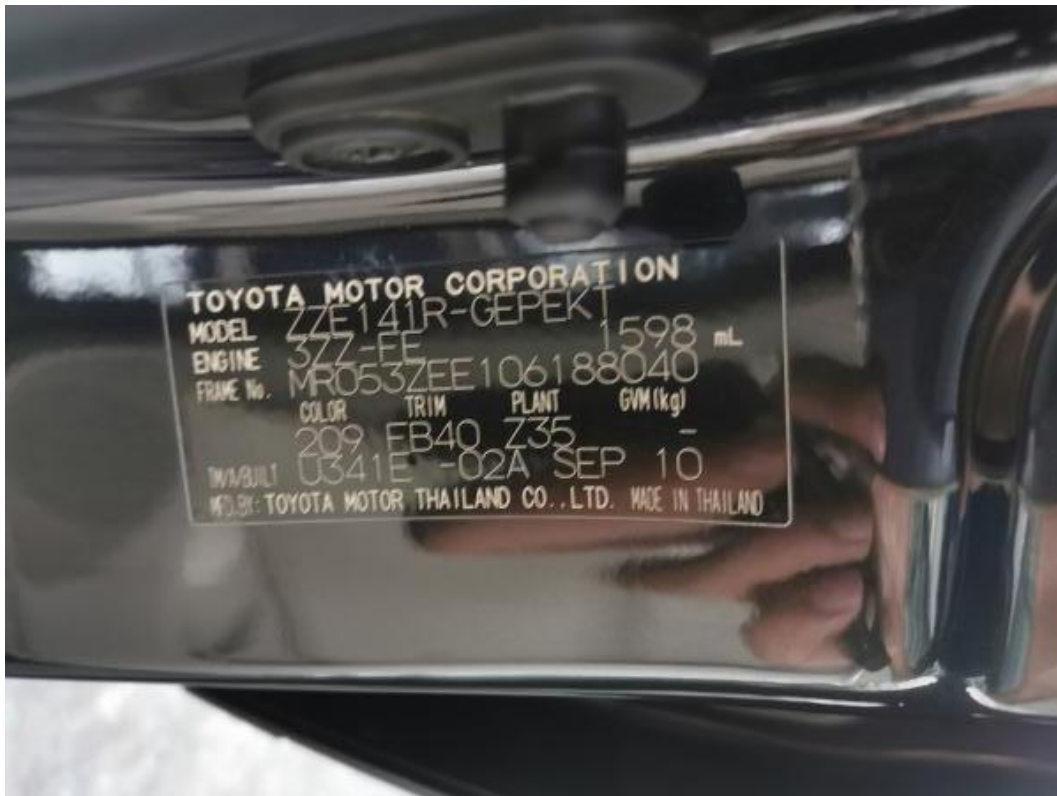
[สถานที่ให้บริการซ่อม]
แผงตั้งท้าย ถลอก หรือ บวม
แผงตั้งท้าย เคาะพ่นสี

This car have set up lpg
[หน้าต่าง]
กระจกหน้ารถ หินกะเทาะ บางส่วน

[ภายใน]
ผ้าหลังคา คราบ เล็กน้อย
