# U-Car Grading Report

รายงานผลการตรวจเช็คสภาพรถยนต์  
ภายใต้การดูแลของสมาคมการประเมินสภาพรถยนต์ประเทศไทย

รุ่น	TOYOTA FORTUNER 3.0 V 4X4 NAVI		
สี	White	หมายเลขทะเบียน (Plate number)	1กท8244
รุ่นปี	2012	เลขไมล์	229,904กม.
แบบ	เลขตัวถัง	MR0YZ59G001126070

เครื่องยนต์	สภาพดี
วันที่ตรวจสอบ	2019/12/20
สาขา	84 Car center
ที่อยู่

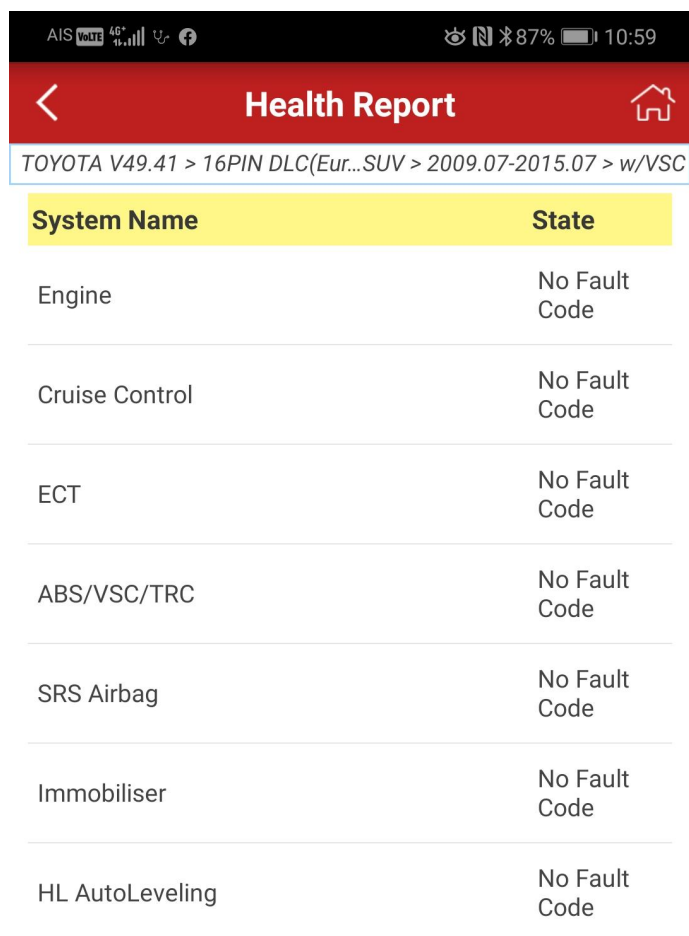
การวินิจฉัย CP 1

**Health Report**

TOYOTA V49.41 > 16PIN DLC(Eur...SUV > 2009.07-2015.07 > w/VSC

System Name	State
Engine	No Fault Code
Cruise Control	No Fault Code
ECT	No Fault Code
ABS/VSC/TRC	No Fault Code
SRS Airbag	No Fault Code
Immobiliser	No Fault Code
HL AutoLeveling	No Fault Code
