U-Car Grading Report

รายงานผลการตรวจเช็คสภาพรถยนต์
ภายใต้การดูแลของสมาคมการประเมินสภาพรถยนต์ประเทศไทย

รุ่น	TOYOTA Fortuner V		
สี	Gold	หมายเลขทะเบียน (Plate number)	3กณ9102
รุ่นปี	2014	เลขไมล์	150,232กม.
แบบ	เลขตัวถัง	MR0ZZ69G803133900

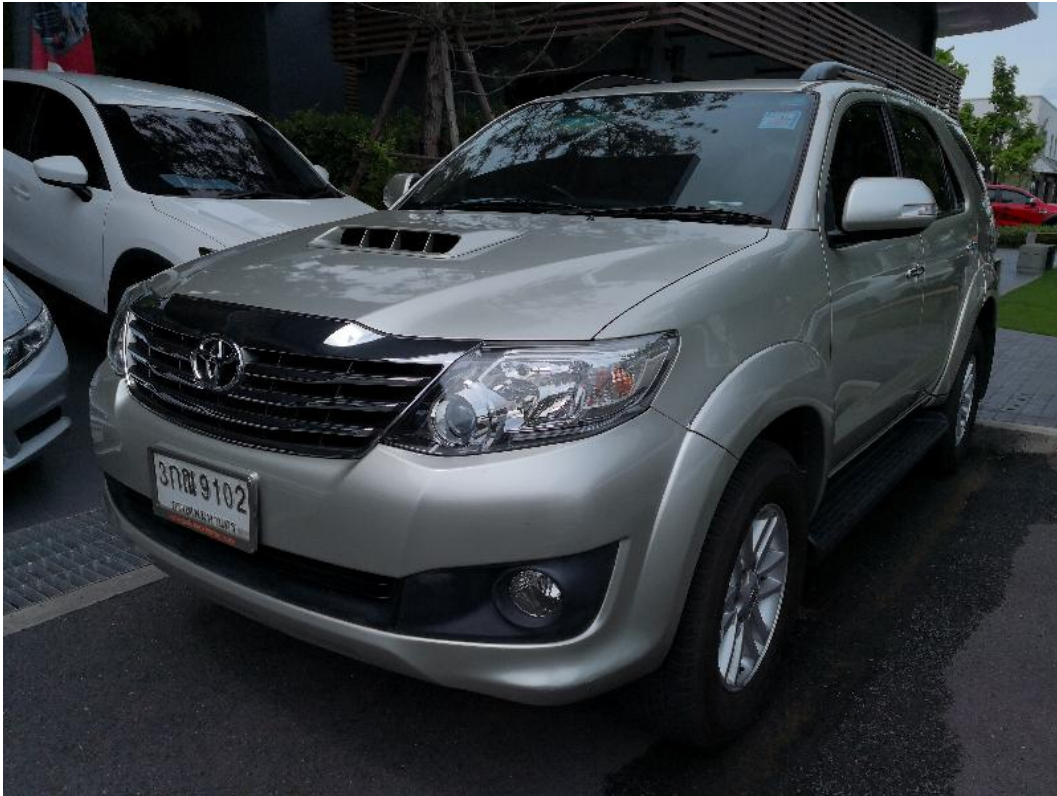
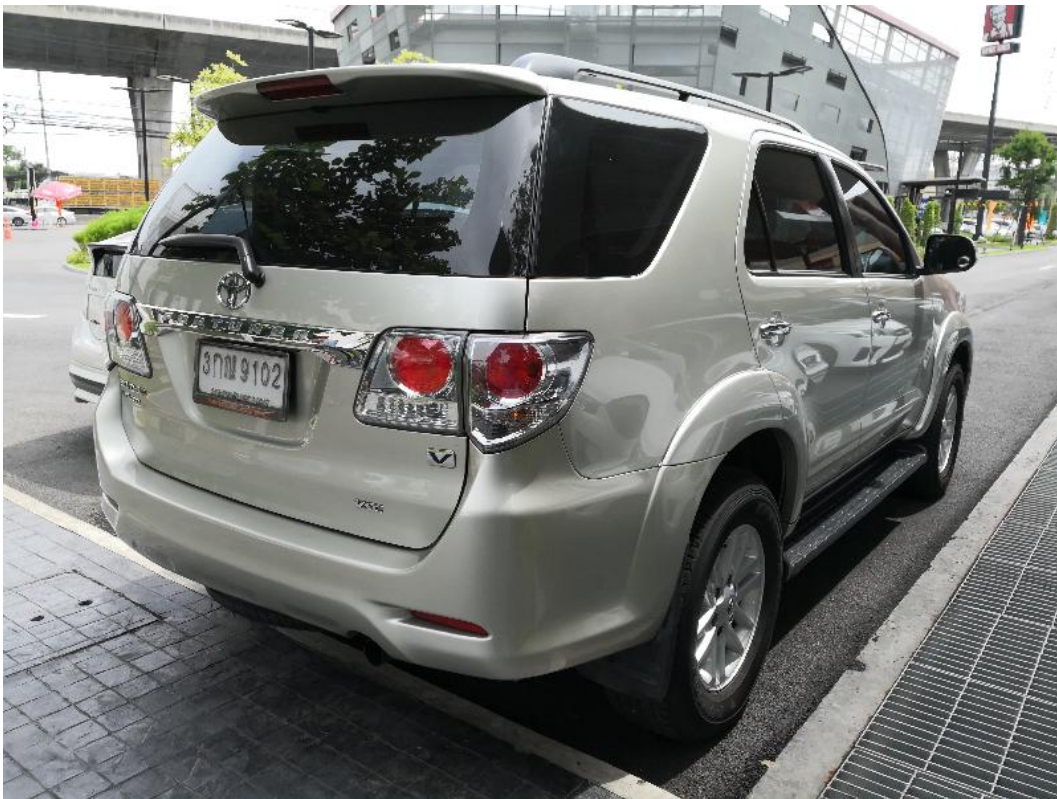
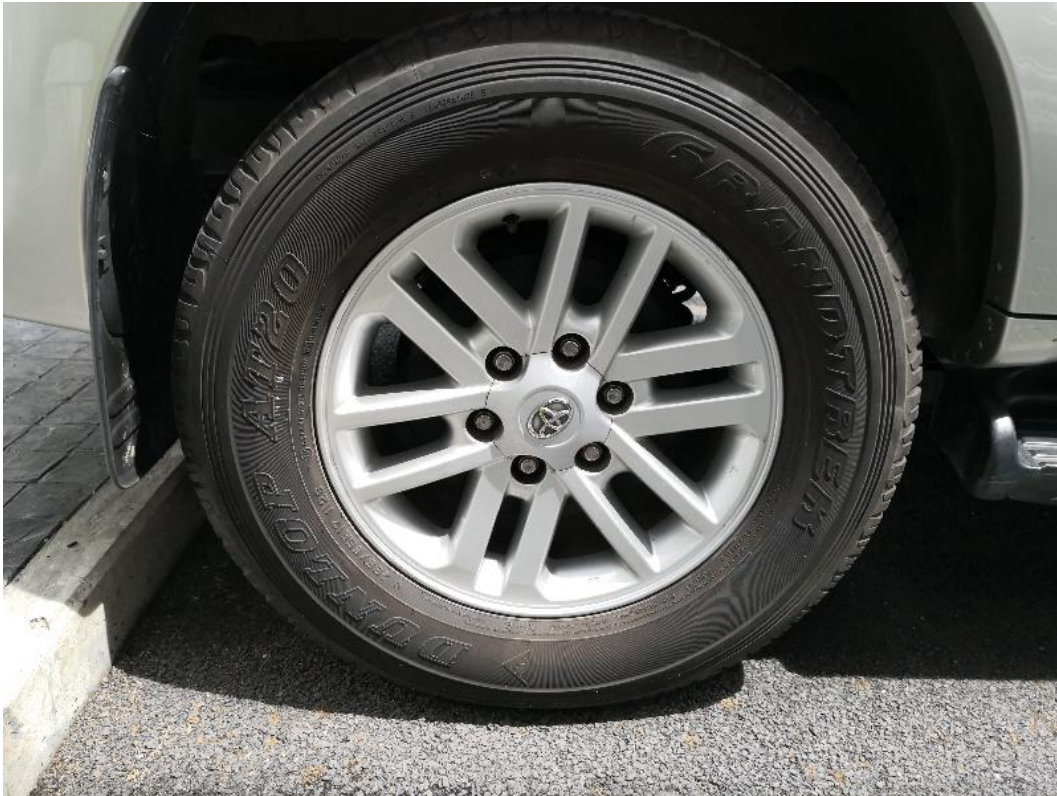
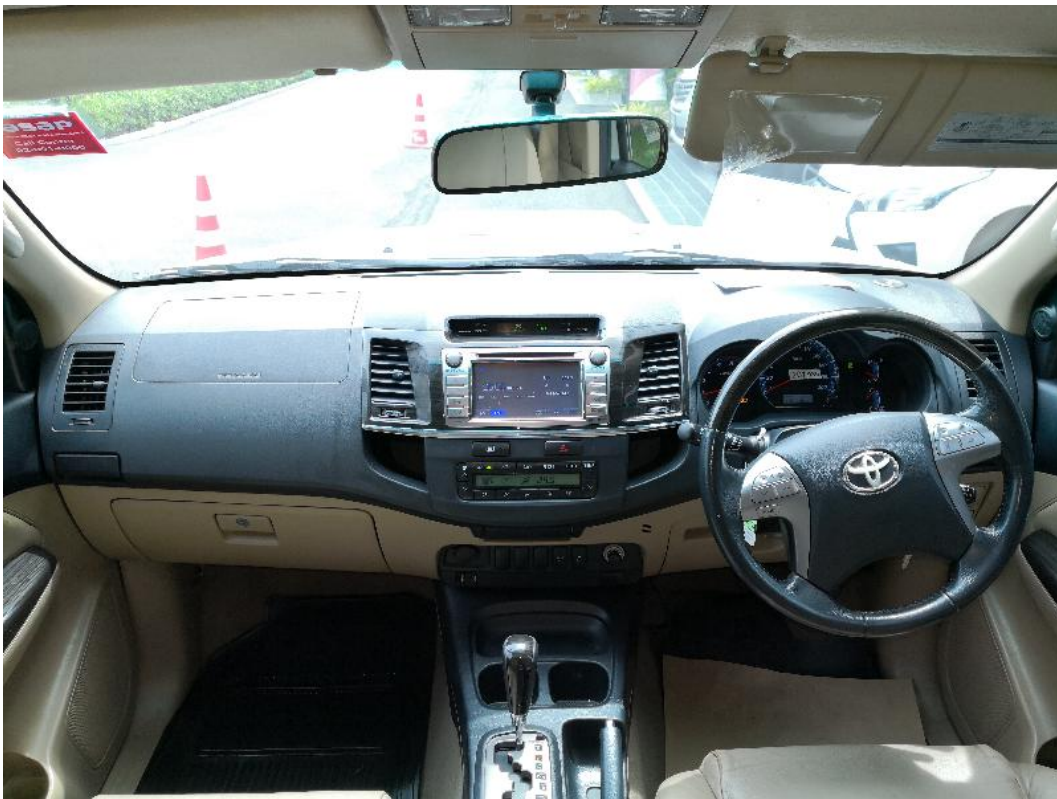
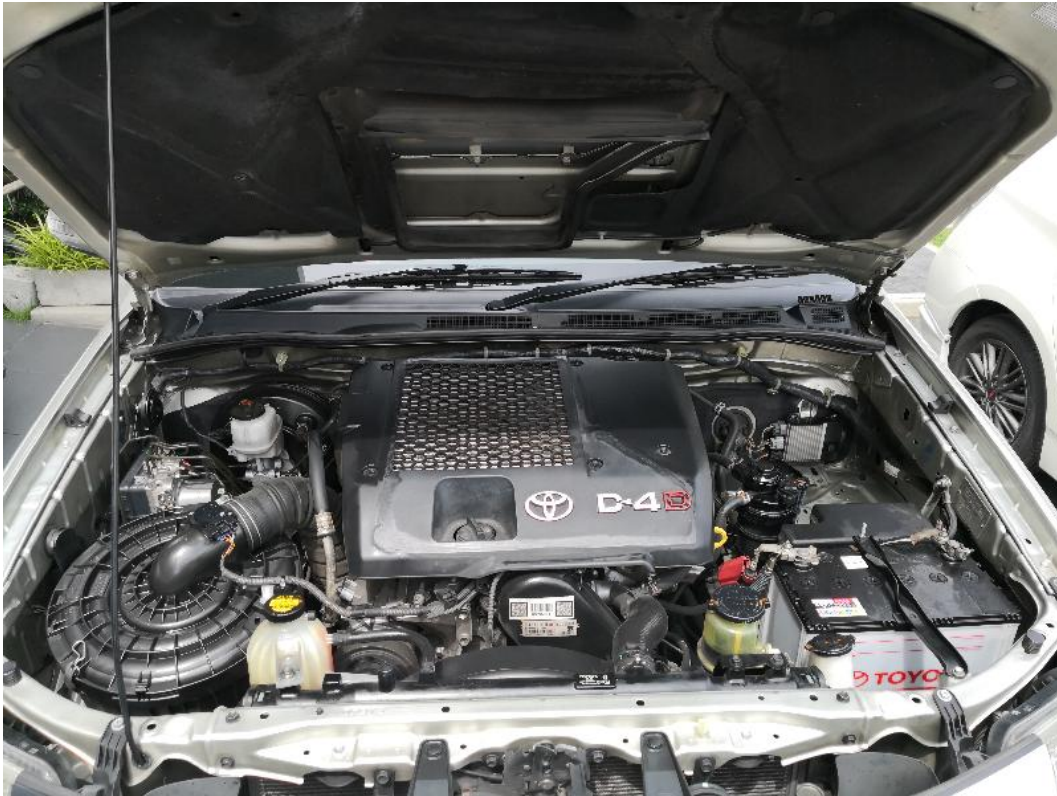
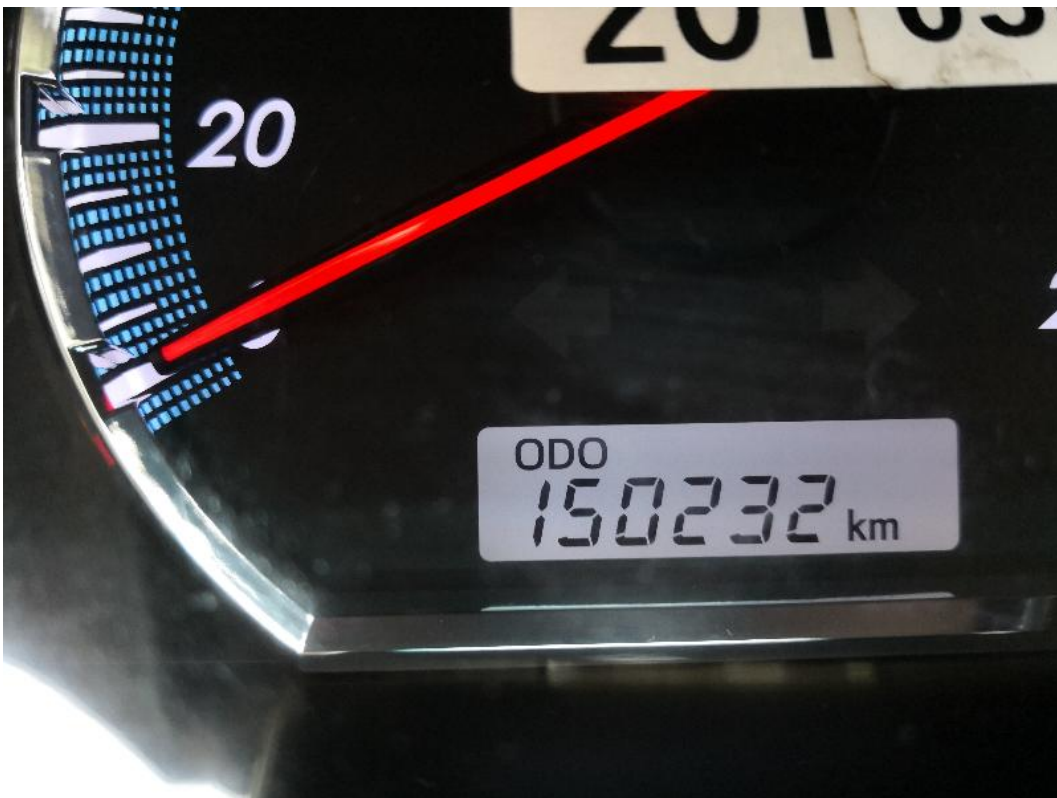
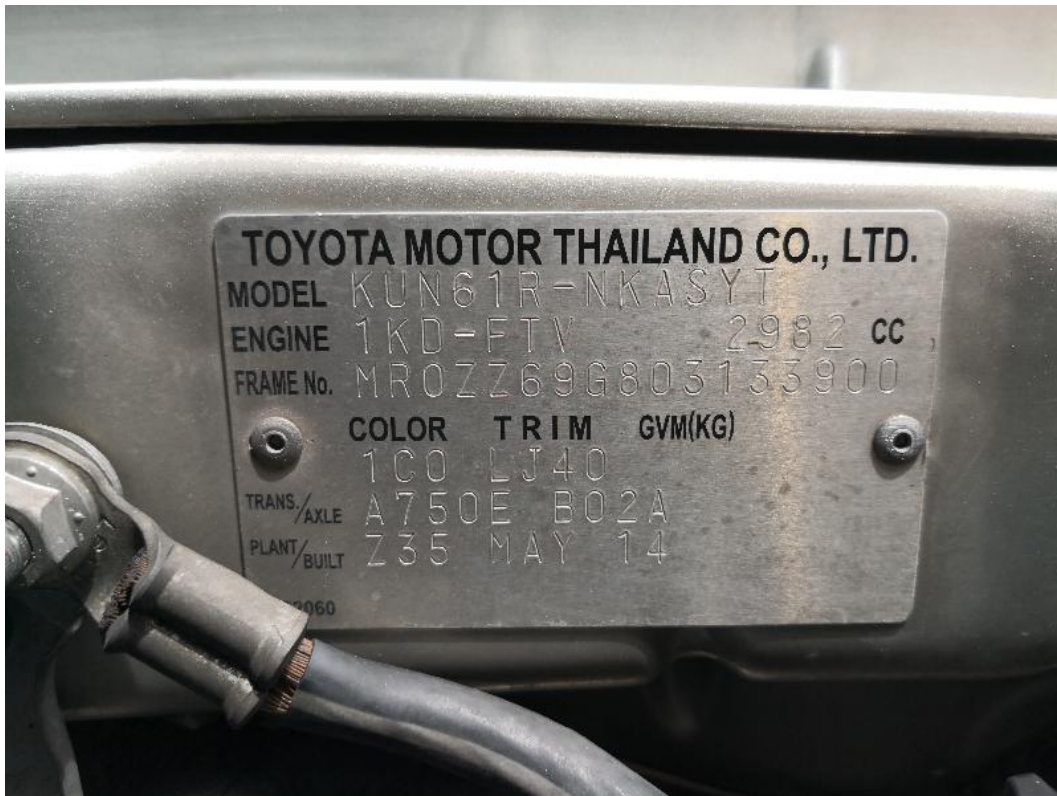
<p>Front left fender</p> <p>★★★★★</p>	<p>Bonnet / hood</p> <p>★★★★★</p>	<p>Front bumper</p> <p>★★★★☆</p>	<p>Front right fender</p> <p>★★★★★</p>	<p>[บันทึก] กระจกข้างซ้าย ฟิล์มรอยขีดข่วน บางส่วน</p> <p>[หน้าต่าง] กระจกหน้ารถ หินกระเด็น บางส่วน</p> <p>[ภายใน] การจับที่ รอยย่น, รอยขีดข่วน มี Headliner รอยย่น L</p>		
<p>Front left tire, alloy wheel, wheel cover ร่องยางระดับ 7</p> <p>★★★★★</p>			<p>Front right tire, alloy wheel, wheel cover ร่องยางระดับ 7</p> <p>★★★★★</p>			
<p>Front left door</p> <p>★★★★★</p>			<p>Front right door</p> <p>★★★★★</p>			
<p>Left side step / side spoiler</p> <p>★★★★★</p>			<p>Right side step / side spoiler</p> <p>★★★★★</p>			
<p>Rear left door</p> <p>★★★★★</p>			<p>Rear right door</p> <p>★★★★★</p>			
<p>Left back tire, alloy wheel, wheel cover ร่องยางระดับ 7</p> <p>★★★★★</p>			<p>Right front tire, alloy wheel, wheel cover ร่องยางระดับ 7</p> <p>★★★★★</p>			
<p>Left back fender</p> <p>★★★★★</p>			<p>Right back fender</p> <p>★★★★★</p>

<p>Roof</p> <p>★★★★★</p>			<p>Trunk lid / boot lid</p> <p>★★★★★</p>		<p>Back rear spoiler & under spoiler</p> <p>★★★★★</p>	<p>Back rear bumper</p> <p>★★★★★</p>
<p>Dashboard</p> <p>★★★★★</p>					<p>Steering wheel</p> <p>★★★★☆</p>	
<p>Front left seat</p> <p>★★★★★</p>					<p>Front right seat</p> <p>★★★★☆</p>	
<p>Front and back left door trim</p> <p>★★★★★</p>					<p>Front and back right door trim</p> <p>★★★★★</p>	
<p>Rear seat</p> <p>★★★★★</p>					<p>Console</p> <p>★★★★★</p>	
					<p>Luggage room</p> <p>★★★★★</p>

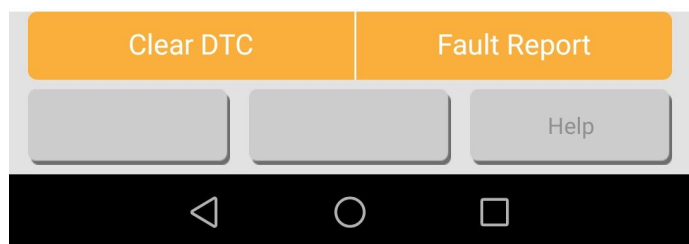
การวินิจฉัย CP 2

System Name	State
Engine	No Fault Code
Cruise Control	No Fault Code
ECT	No Fault Code
SRS Airbag	No Fault Code
Immobiliser	No Fault Code
