# U-Car Grading Report

# U-car Grading Report

| รุ่น | TOYOTA CAMRY 2.5G | | |

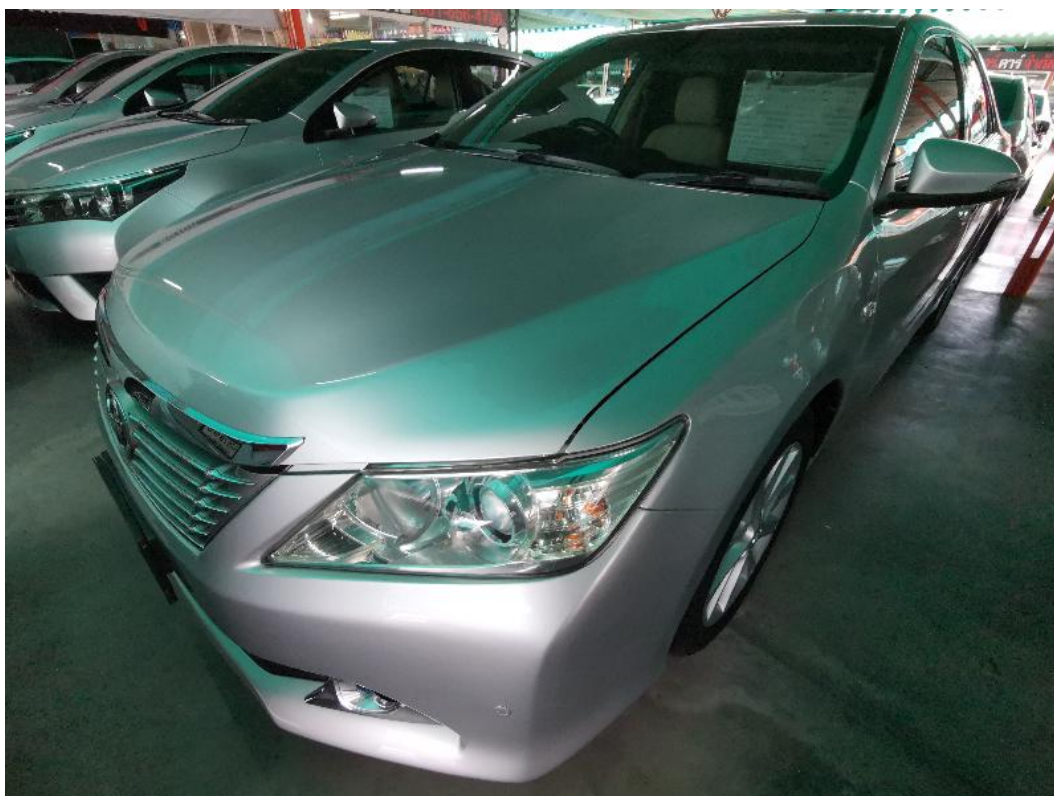
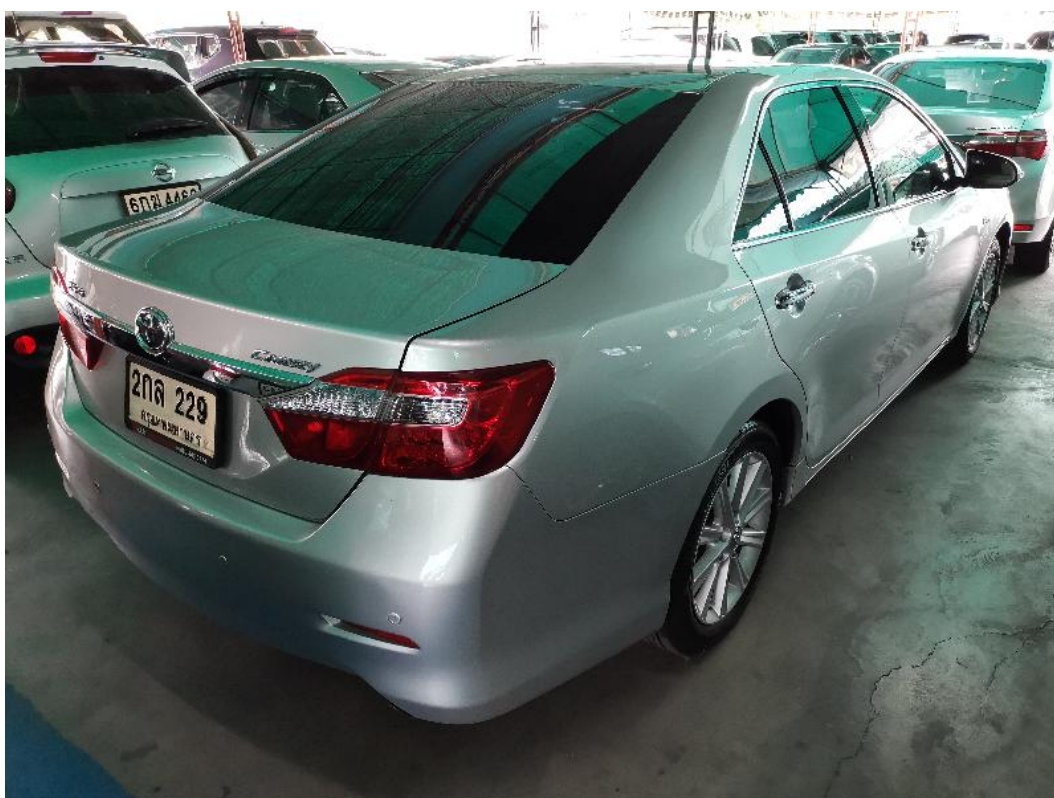
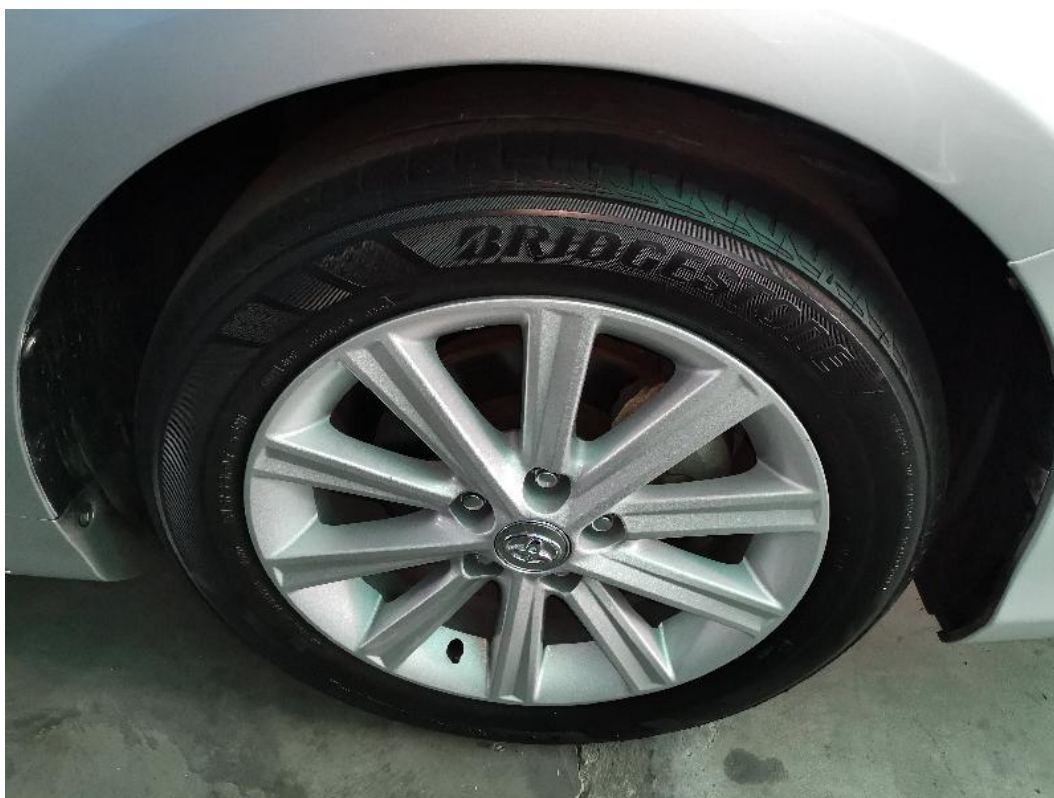
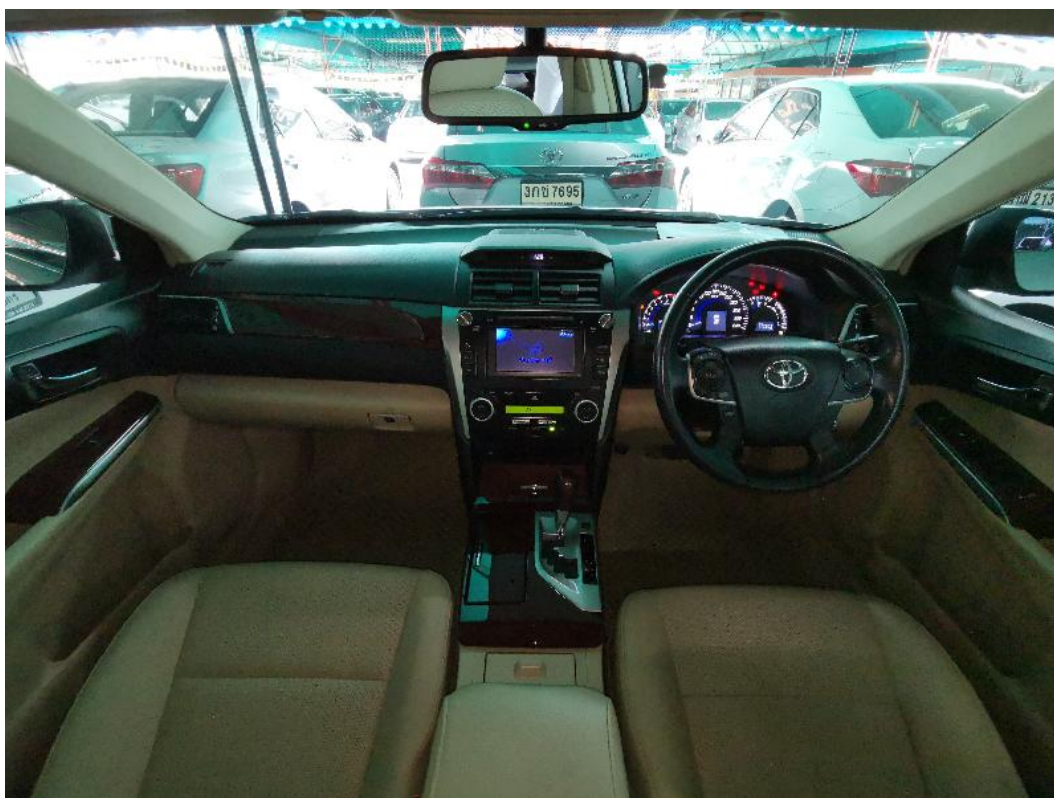
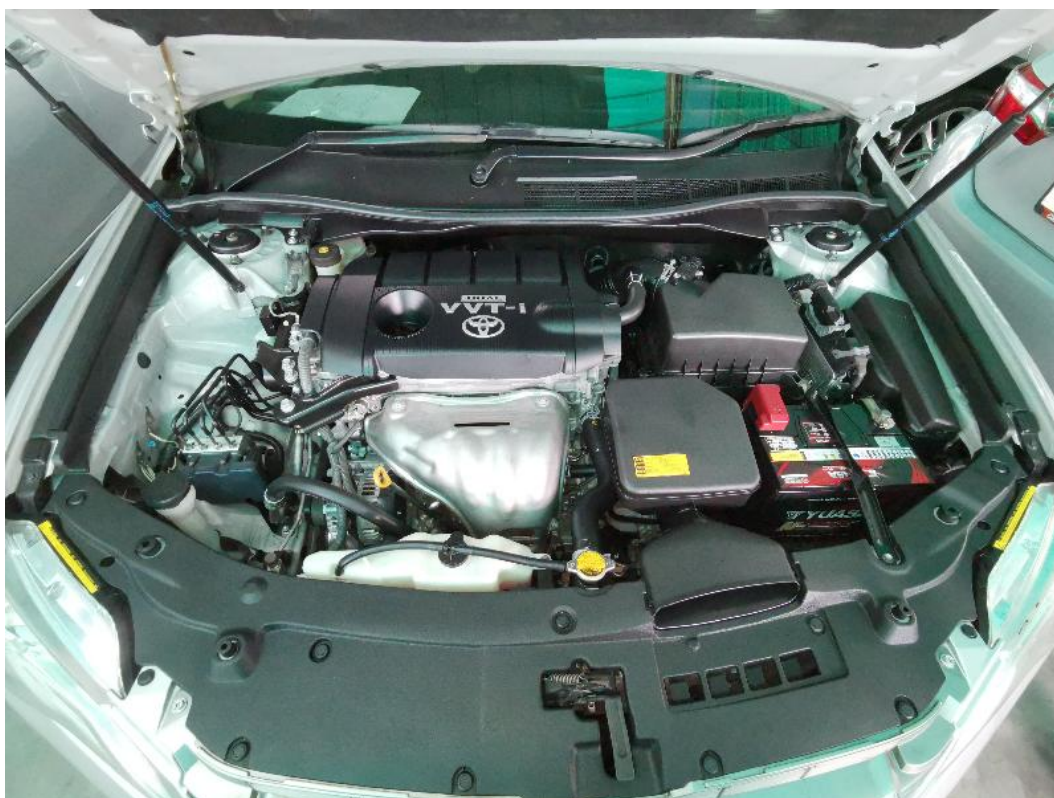
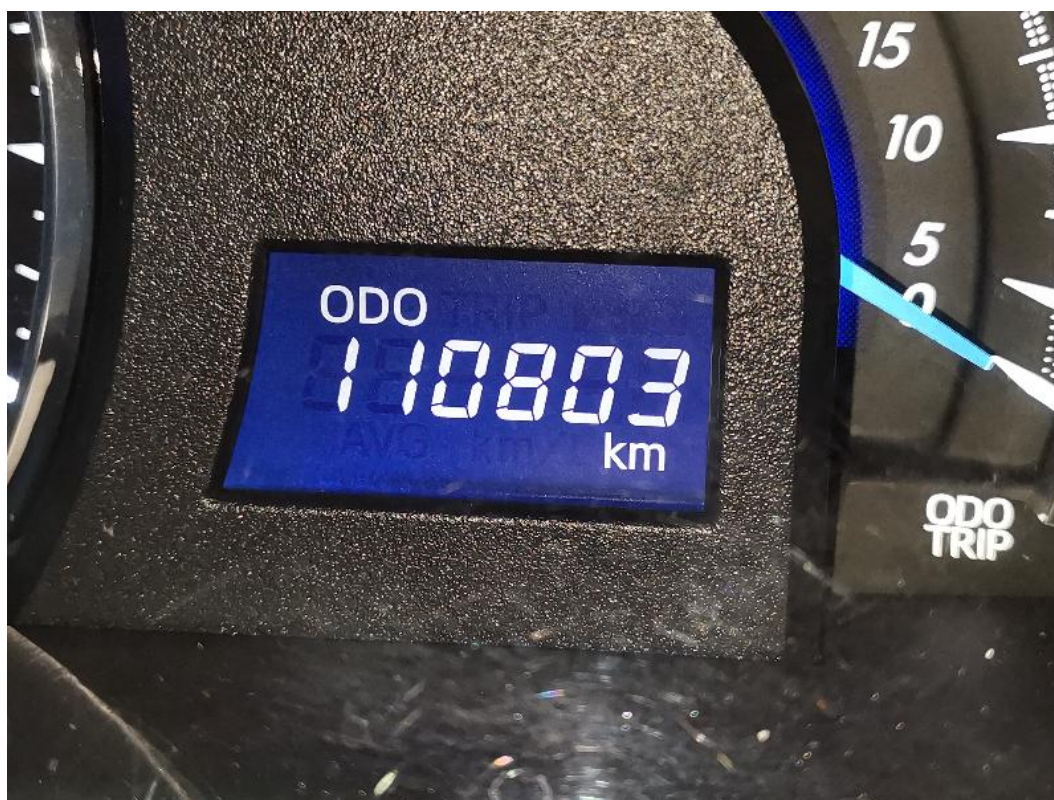
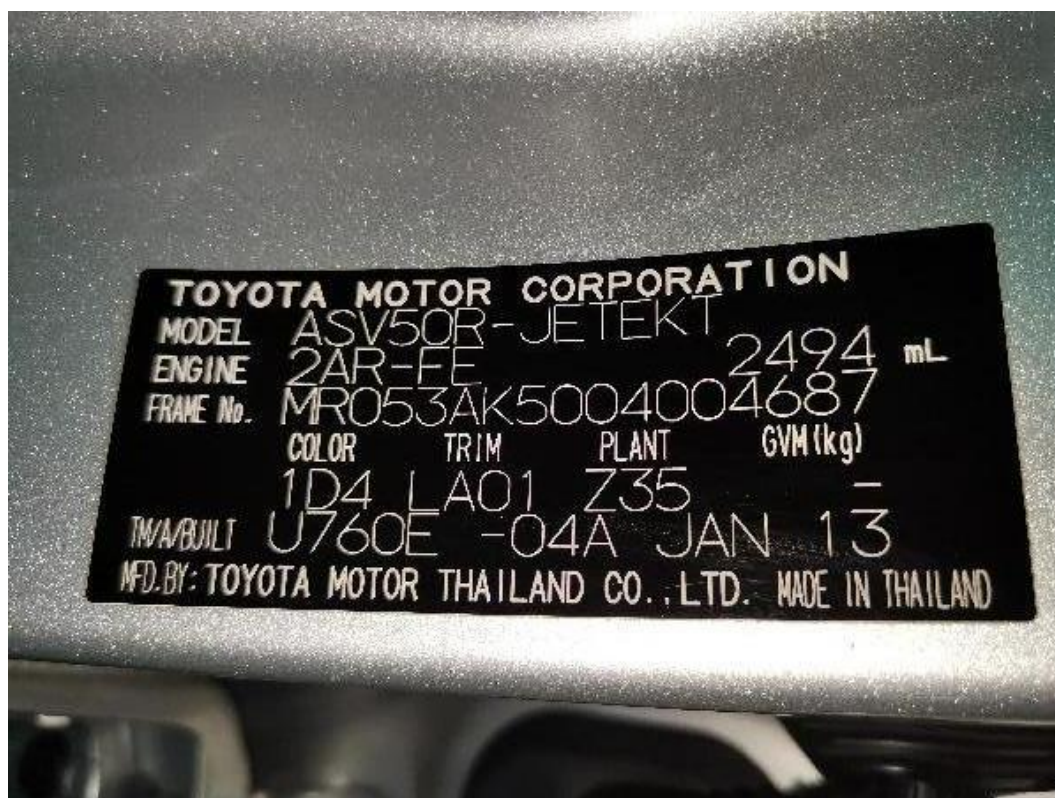
การวินิจฉัย CP 1

Health Report

TOYOTA V49.20 > 16PIN DLC(Europe a...n Product > -2013.09 > w/o Smart Key

| System Name | State |
| Combination Meter | No Fault Code |
| Immobiliser | No Fault Code |
| HL AutoLeveling | No Fault Code |
| Navigation System | No Fault Code |
| Main Body | No Fault Code |
| D-Door Motor | No Fault Code |
| P-Door Motor | No Fault Code |
| RL-Door Motor | No Fault Code |
| RR-Door Motor | No Fault Code |
| Master Switch | No Fault Code |
| Clearance Sonar | No Fault Code |
