# U-Car Grading Report

หนังสือรับรอง โดย GOO INSPECTION

รุ่น	ISUZU D-MAX 2.5 HILANDER		
สี	Brown	หมายเลขทะเบียน (Plate number)	ฝอ8802
รุ่นปี	2011	เลขไมล์	137,322กม.
แบบ	เลขตัวถัง	MP1TFR86HBT172505

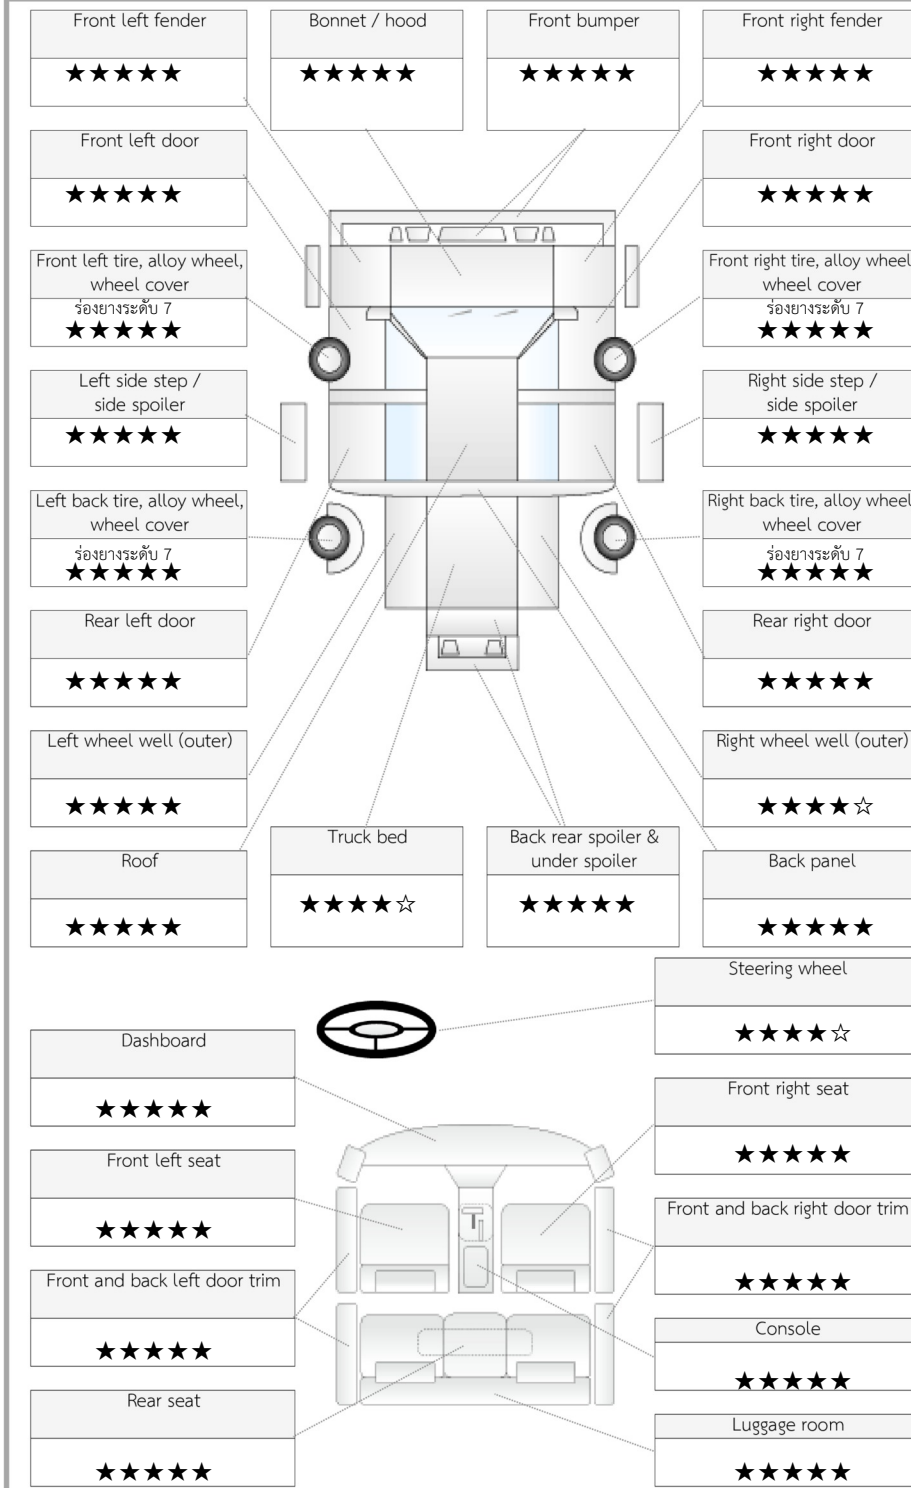
[สถานที่ประจำตัวการซ่อม]  
Rear Side Member(Right Side) ความเสียหาย

[บันทึก]  
Radio antenna หักหรืองอ มี  
Set buck panel Dent นิดหน่อย เล็กน้อย

[ภายใน]  
การขับที่ รอยย่น,รอยขีดข่วน มี  
ตกแต่งอื่นๆ รอยขีดข่วน บางส่วน  
Headliner คราบ SS

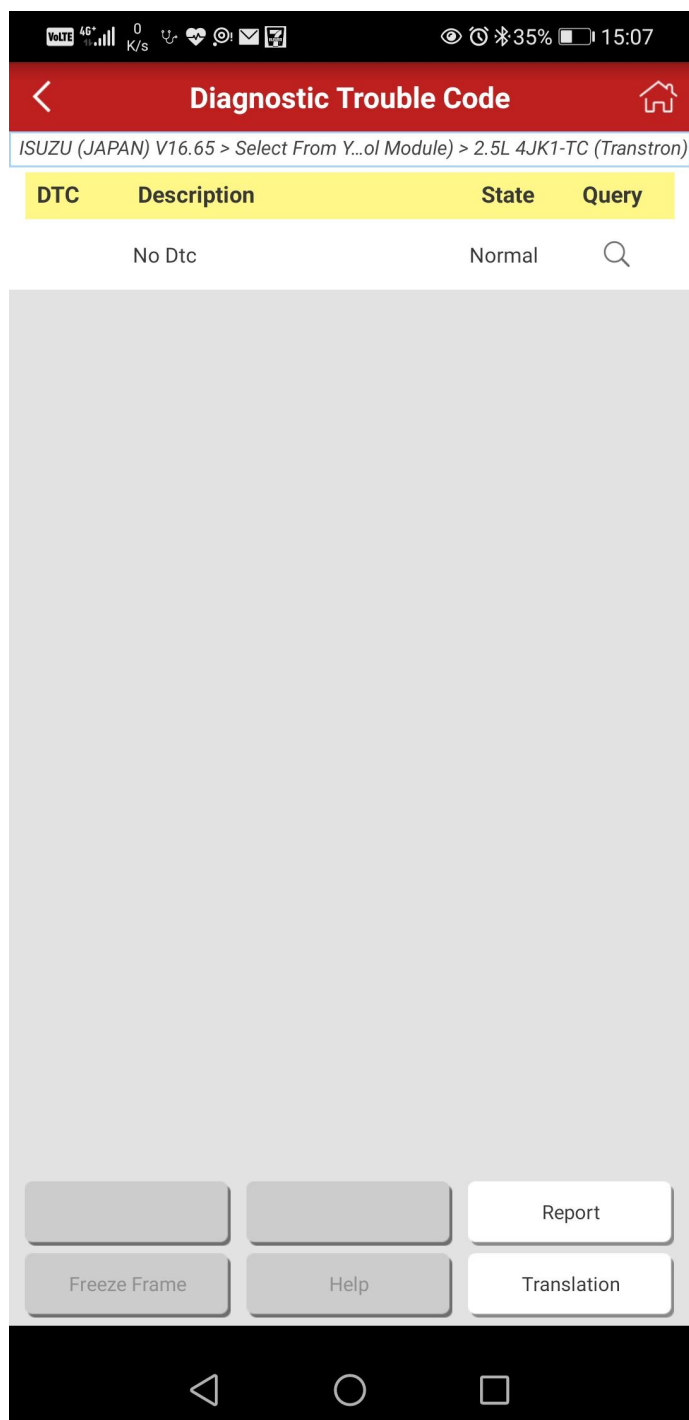
The screenshot shows a mobile application interface for diagnostic trouble codes. At the top, there is a status bar with icons for VoLTE, 4G+, signal strength, 0 K/s, battery level at 35%, and the time 15:07. Below the status bar is a red header with a back arrow, the text "Diagnostic Trouble Code", and a home icon. Underneath the header, the breadcrumb path reads "ISUZU (JAPAN) V16.65 > Select From Y...of Module > 2.5L 4JK1-TC (Transtron)". A table with four columns is displayed: "DTC", "Description", "State", and "Query". The first row of the table contains the text "No Dtc", "Normal", and a magnifying glass icon. Below the table is a large grey rectangular area. At the bottom of the screen, there are five buttons: "Freeze Frame", "Help", "Report", and "Translation". The bottom navigation bar of the phone is visible at the very bottom.

DTC	Description	State	Query
No Dtc		Normal	🔍
