U-Car Grading Report

U-car Grading Report

รุ่น	ISUZU D-MAX 2.5 HILANDER CAB		
สี	Silver	หมายเลขทะเบียน (Plate number)	ตม๗8175
รุ่นปี	2012	เลขไมล์	154,359กม.
แบบ	เลขตัวถัง	MP1TFR86JCG002152

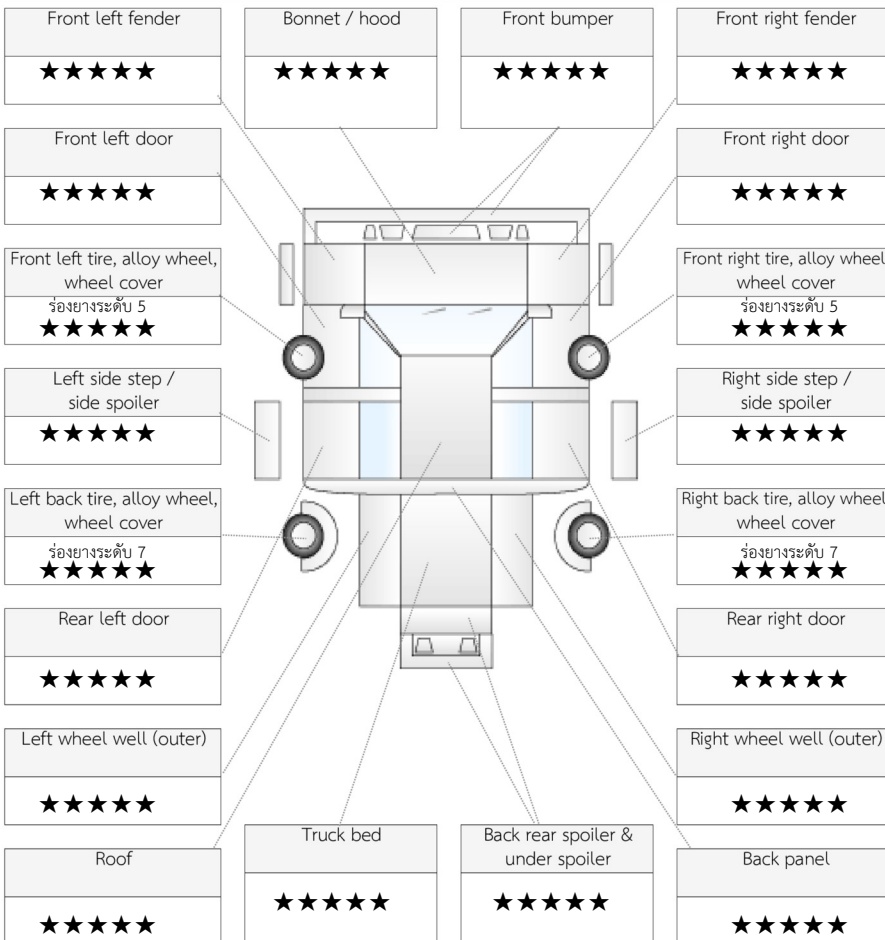
[บันทึก]
Set buck panel ทำเครื่องหมายจากงานโลหะ มี

[ภายใต้]
whole of underneath สนิม บางส่วน

[ภายใน]
การขับที่ รอยย่น, รอยขีดข่วน มี
ตกแต่จอื่นๆ รอยขีดข่วน บางส่วน
Headliner รอยย่น M

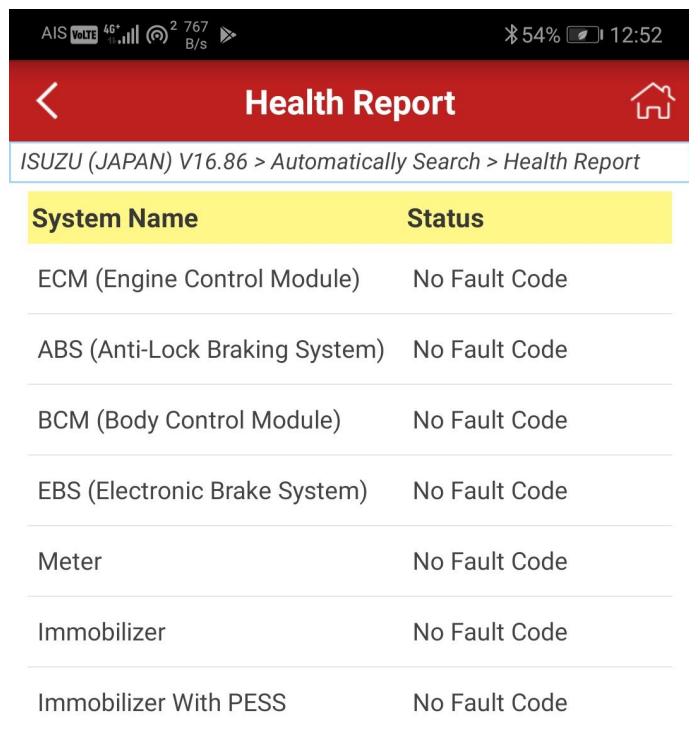
Health Report

System Name	Status
ECM (Engine Control Module)	No Fault Code
ABS (Anti-Lock Braking System)	No Fault Code
BCM (Body Control Module)	No Fault Code
EBS (Electronic Brake System)	No Fault Code
Meter	No Fault Code
Immobilizer	No Fault Code
Immobilizer With PESS	No Fault Code
