U-Car Grading Report

รายงานผลการตรวจเช็คสภาพรถยนต์
ภายใต้การดูแลของสมาคมการประเมินสภาพรถยนต์ประเทศไทย

รุ่น	BMW 320i SE		
สี	Black		
รุ่นปี	2006	เลขไมล์	184,406กม.
แบบ	เลขตัวถัง	MMFVA97000VB30212

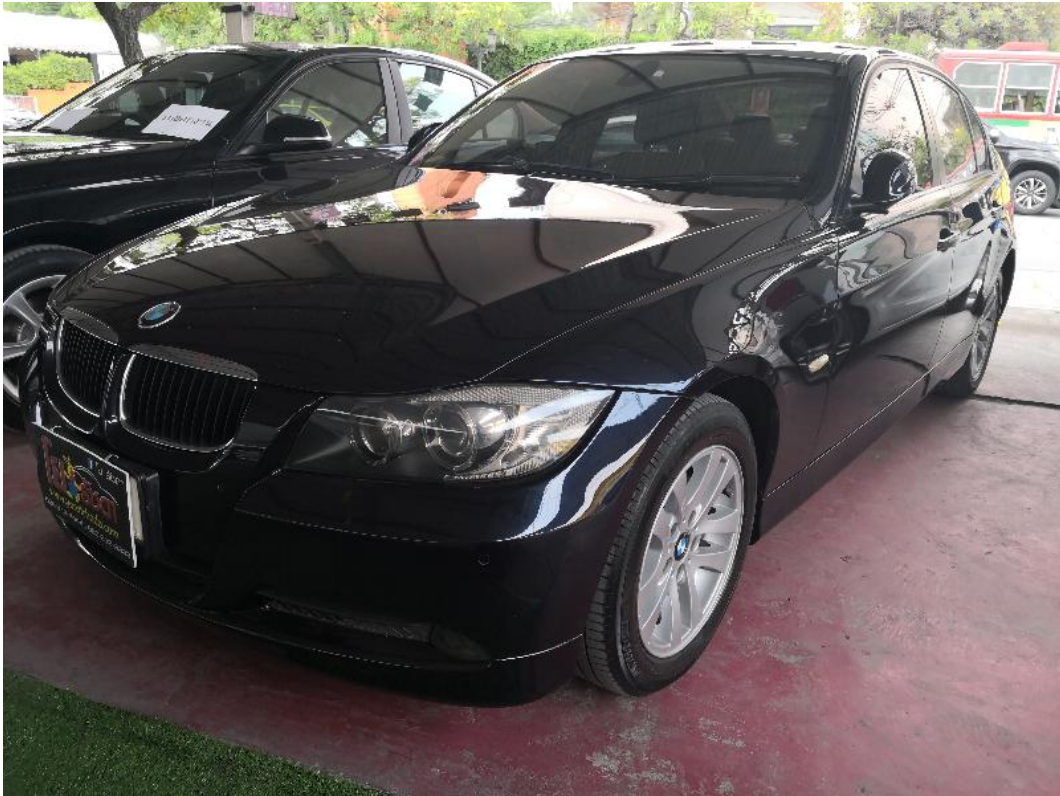
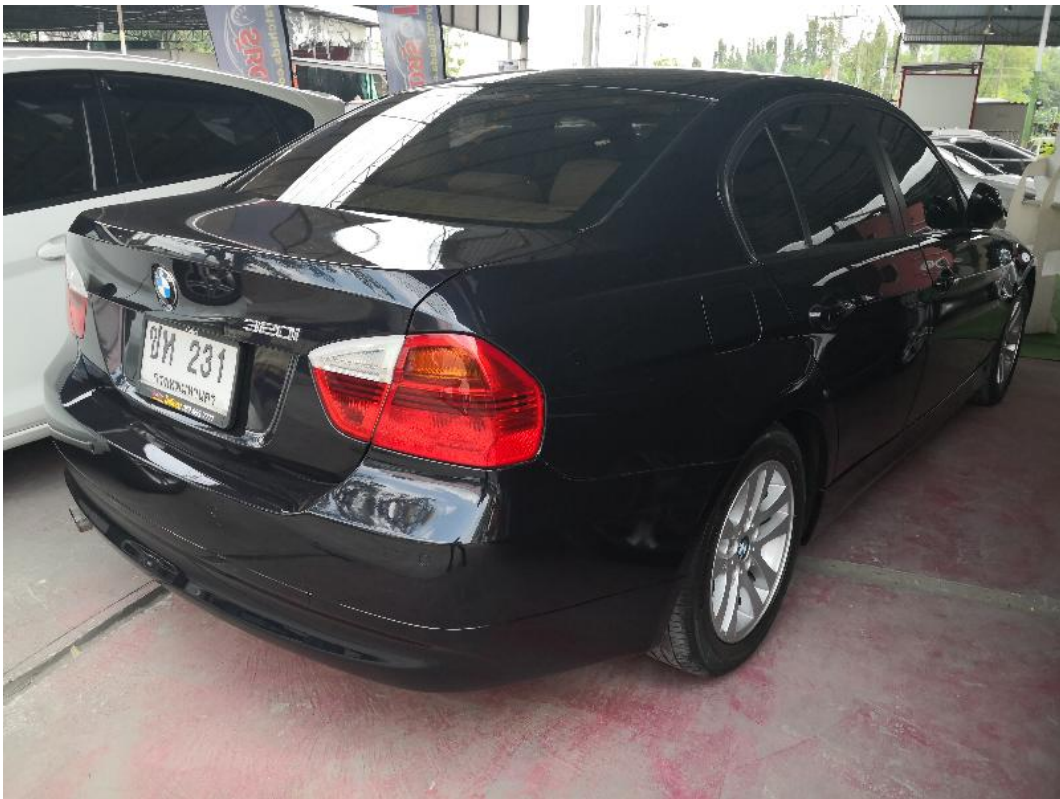
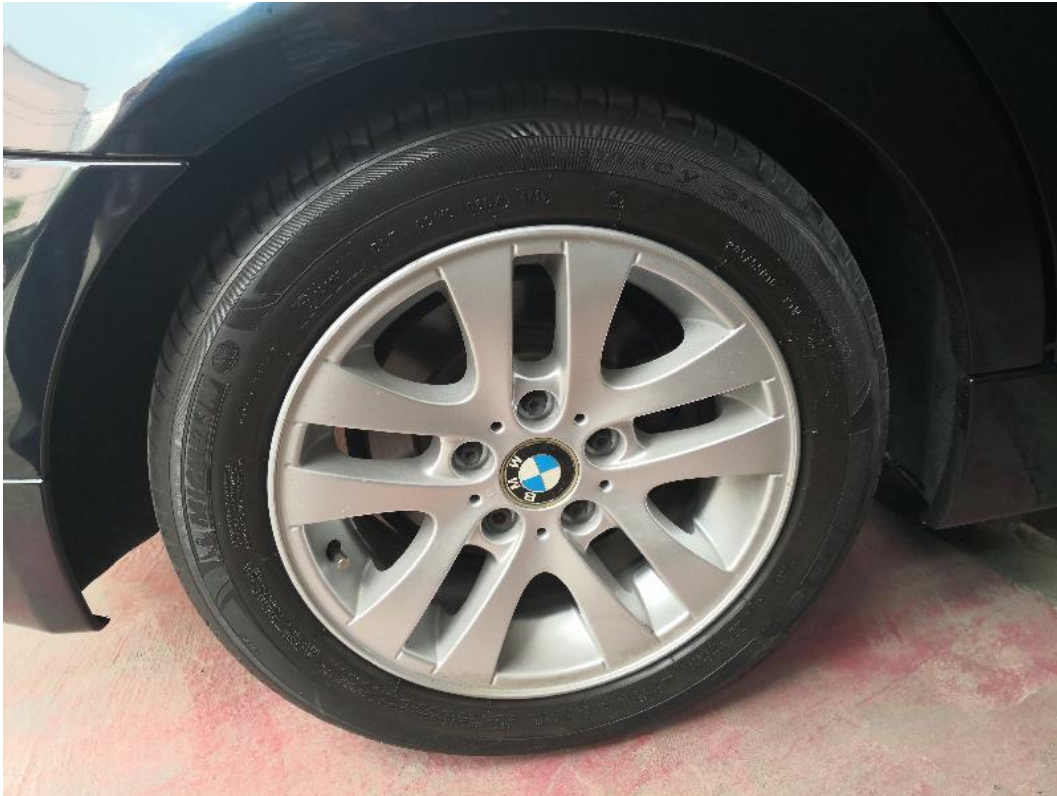
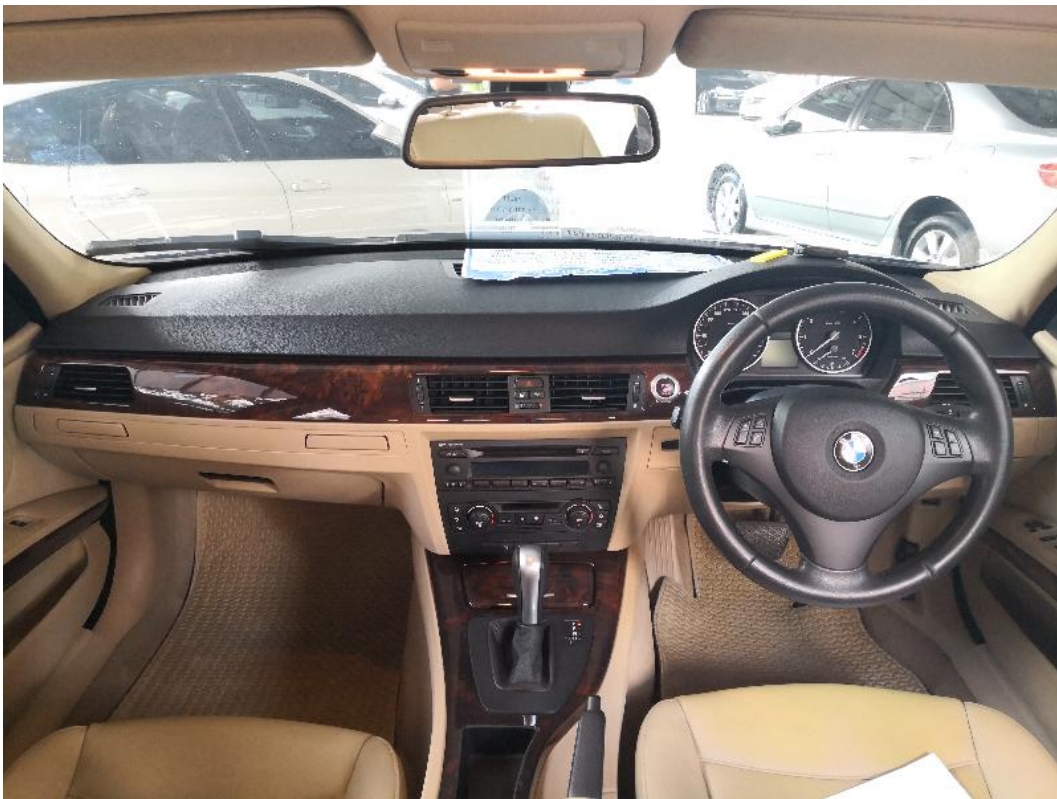
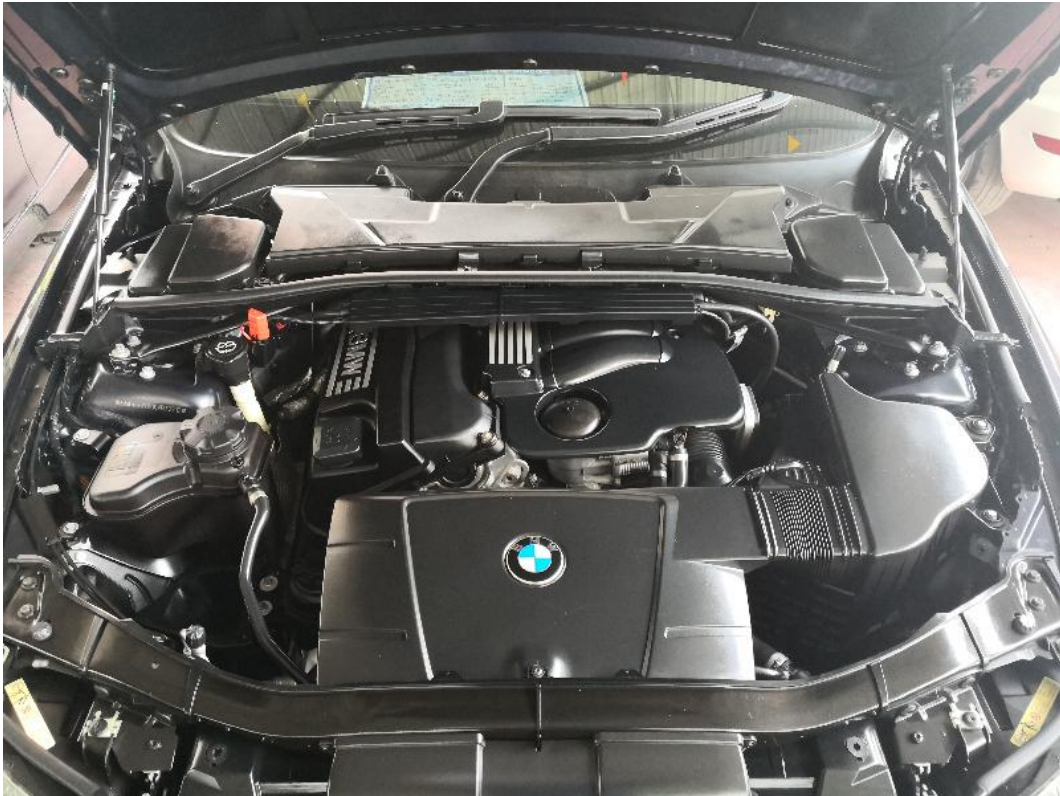
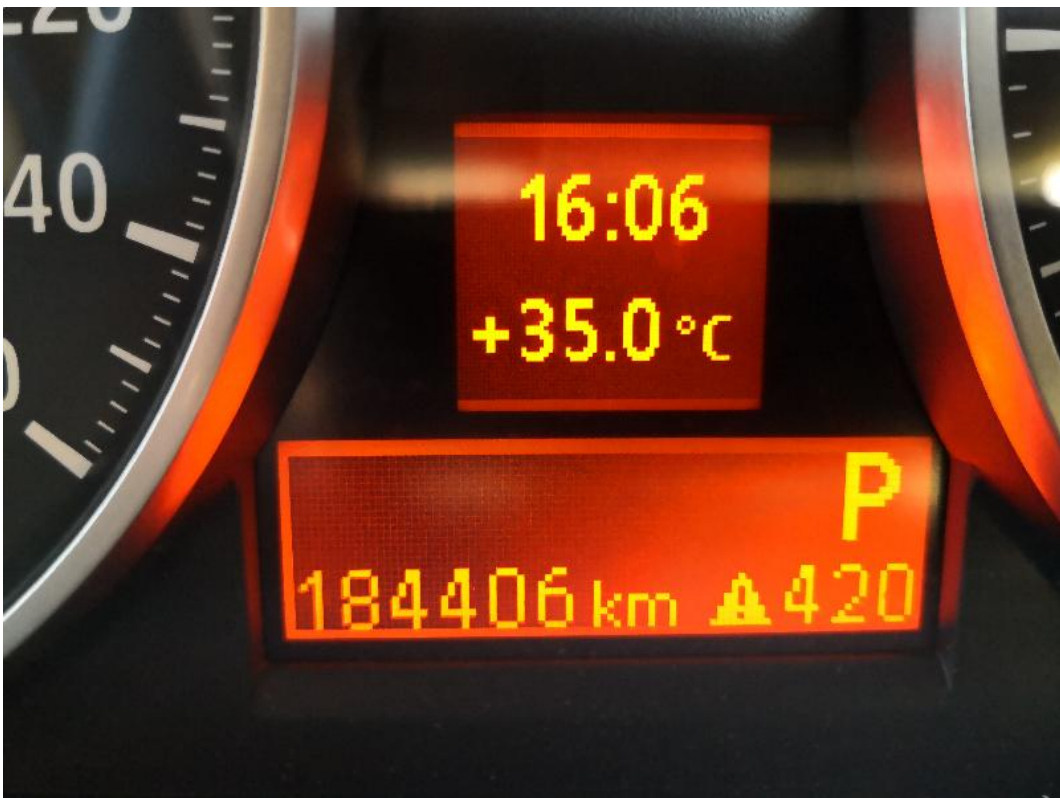
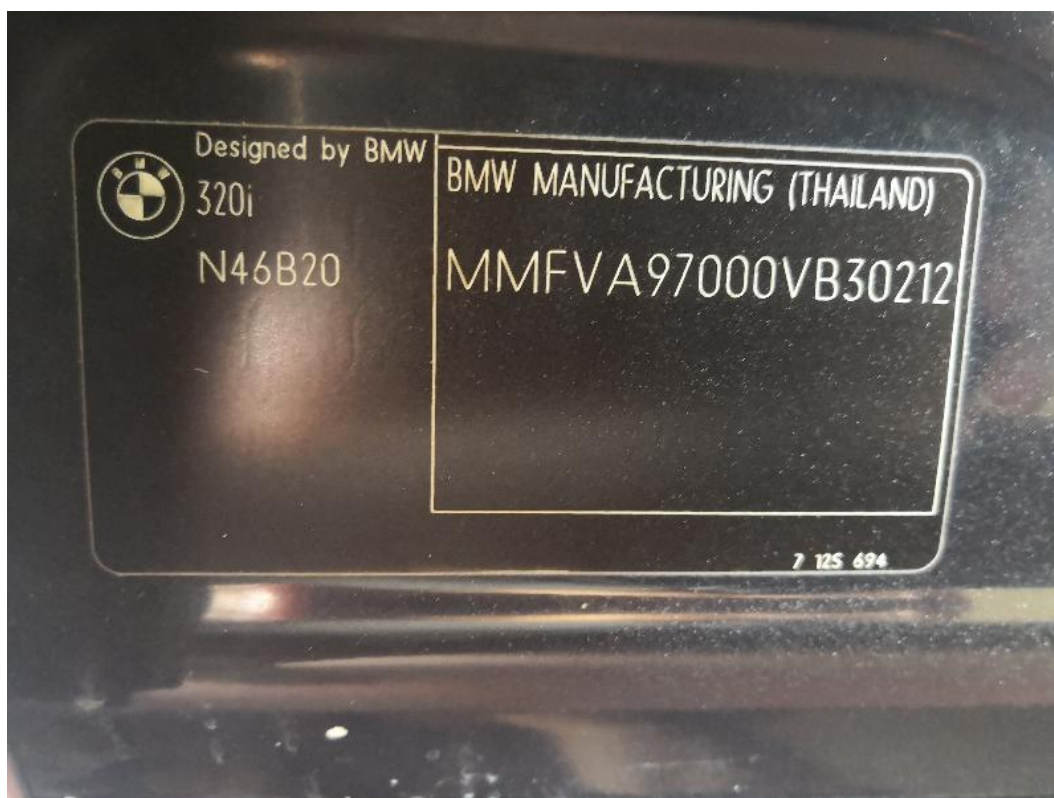
Front left fender ★★★★★	Bonnet / hood ★★★★★	Front bumper ★★★★★	Front right fender ★★★★★	[หน้าต่าง] กระจกหน้ารถ แตก S กระจกหน้ารถ หินกระเด็น บางส่วน
Front left tire, alloy wheel, wheel cover ร่องยางระดับ 5 ★★★★★			Front right tire, alloy wheel, wheel cover ร่องยางระดับ 5 ★★★★★	
Front left door ★★★★★			Front right door ★★★★★	
Left side step / side spoiler ★★★★★			Right side step / side spoiler ★★★★★	
Rear left door ★★★★★			Rear right door ★★★★★	
Left back tire, alloy wheel, wheel cover ร่องยางระดับ 5 ★★★★★			Right front tire, alloy wheel, wheel cover ร่องยางระดับ 5 ★★★★★	
Left back fender ★★★★★			Right back fender ★★★★★	
Roof ★★★★☆	Trunk lid / boot lid ★★★★★	Back rear spoiler & under spoiler ★★★★★	Back rear bumper ★★★★★	
Dashboard ★★★★★			Steering wheel ★★★★★	
Front left seat ★★★★★			Front right seat ★★★★☆	
Front and back left door trim ★★★★★			Front and back right door trim ★★★★★	
Rear seat ★★★★★			Console ★★★★★
