# U-Car Grading Report

# U-car Grading Report

รุ่น	TOYOTA YARIS 1.2 E		
สี	White	หมายเลขทะเบียน (Plate number)	4กป7305
รุ่นปี	2015	เลขไมล์	91,679กม.
แบบ	เลขตัวถัง	MR2K39F3101089750	
หมายเหตุ	ทำสีใหม่ด้วยสีเดิม

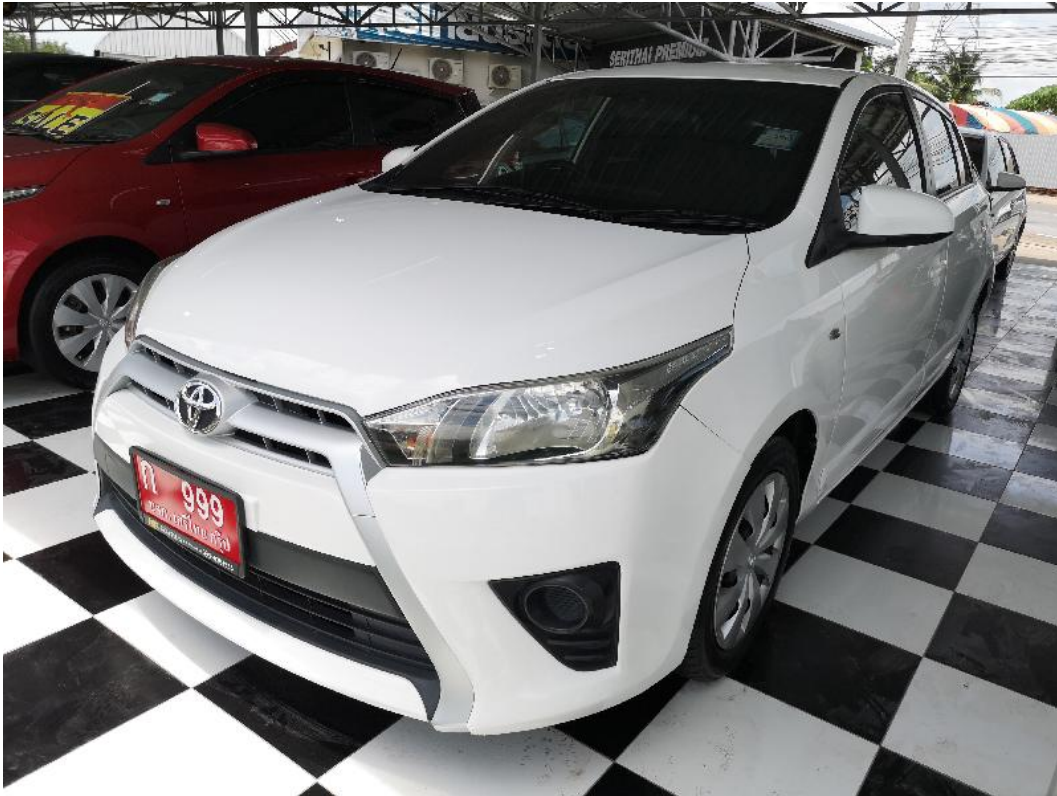
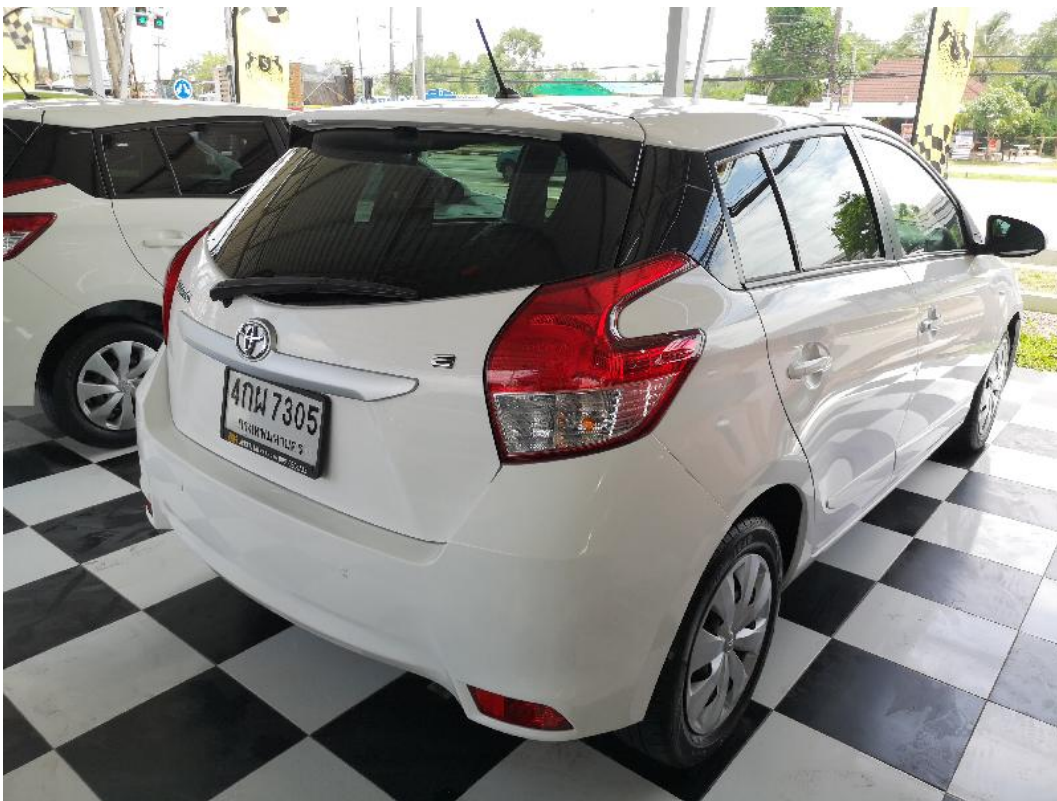
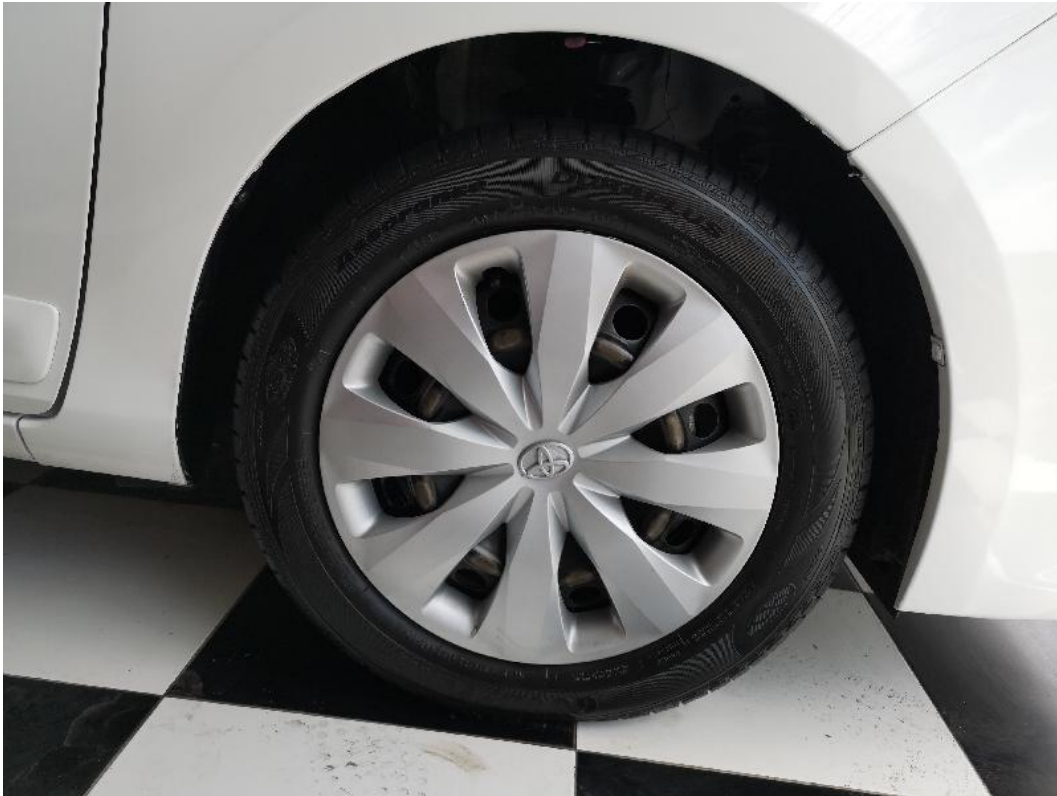
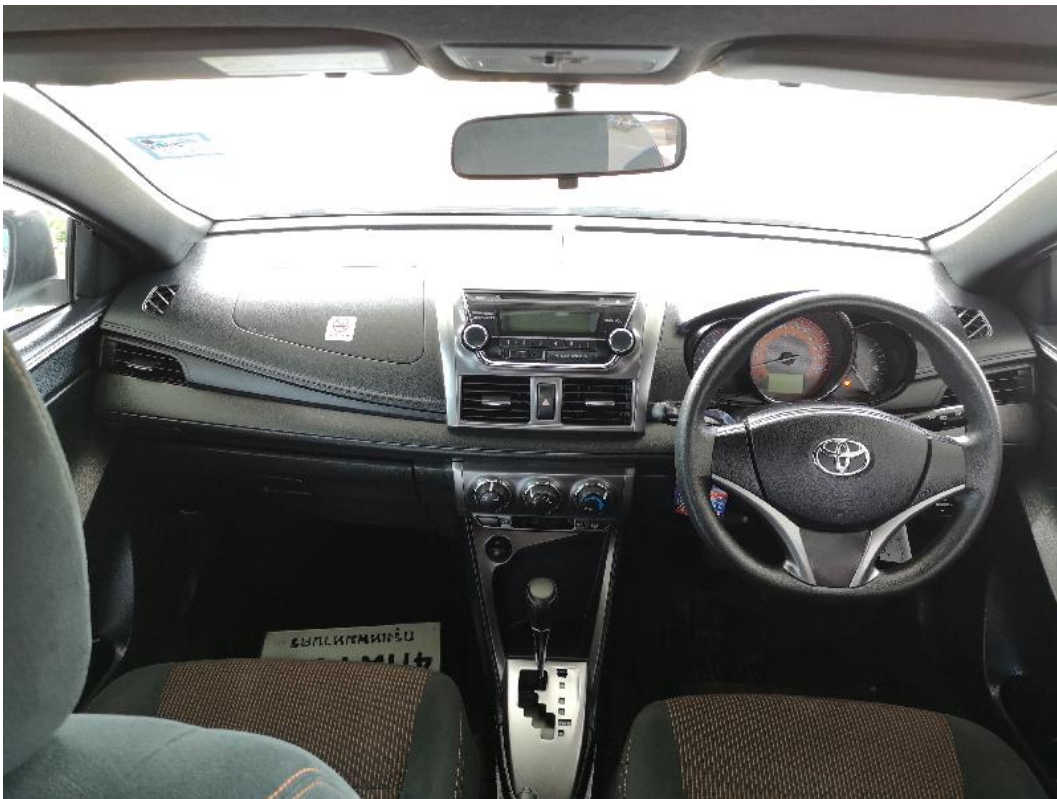
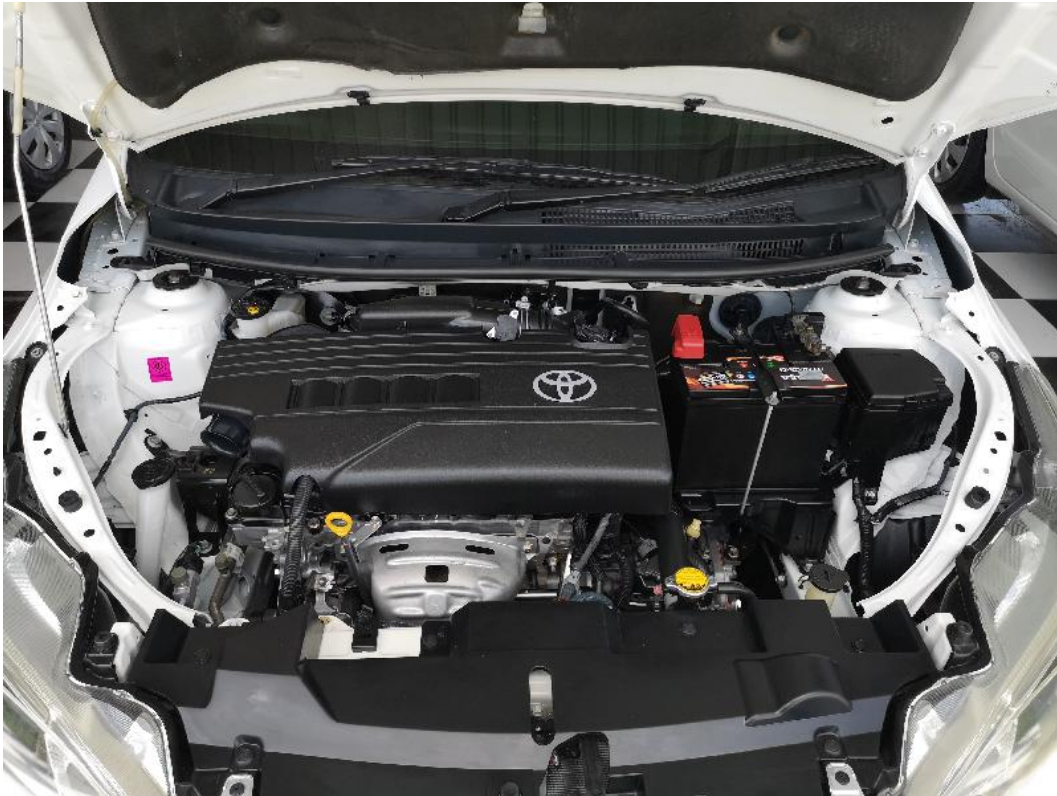
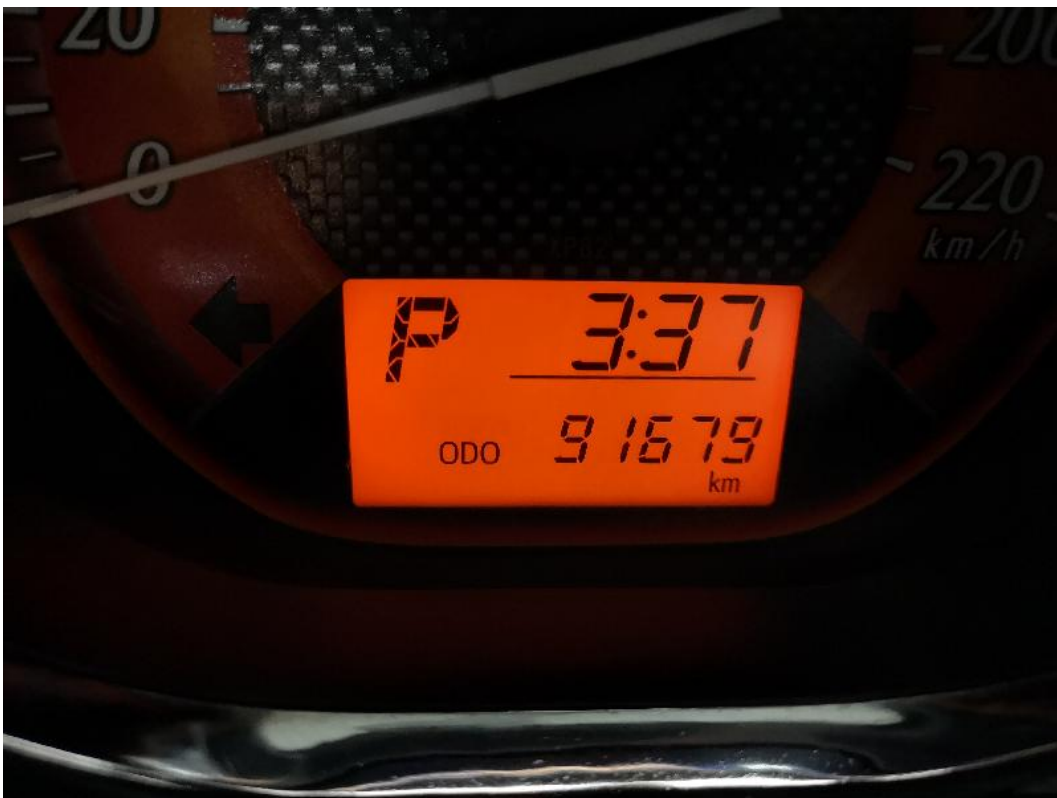
Front left fender ★★★★★	Bonnet / hood ★★★★★	Front bumper ★★★★★	Front right fender ★★★★★	<p>[บันทึก] ทำสีใหม่ด้วยสีเดิม Radiator core support ความเสียหาย มี</p> <p>[หน้าต่าง] กระจกหน้ารถ หินกระเด็น บางส่วน</p> <p>[ภายใน] พื้นพรม คราบ M Headliner คราบ S</p>
Front left tire, alloy wheel, wheel cover ร่องยางระดับ 5 ★★★★★			Front right tire, alloy wheel, wheel cover ร่องยางระดับ 5 ★★★★★	
Front left door ★★★★★			Front right door ★★★★★	
Left side step / side spoiler ★★★★★			Right side step / side spoiler ★★★★★	
Rear left door ★★★★★			Rear right door ★★★★★	
Left back tire, alloy wheel, wheel cover ร่องยางระดับ 5 ★★★★★			Right front tire, alloy wheel, wheel cover ร่องยางระดับ 5 ★★★★★	
Left back fender ★★★★★			Right back fender ★★★★★	
Roof ★★★★★	Trunk lid / boot lid ★★★★★	Back rear spoiler & under spoiler ★★★★★	Back rear bumper ★★★★★	
Dashboard ★★★★★			Steering wheel ★★★★★	
Front left seat ★★★★★			Front right seat ★★★★☆

Front and back left door trim ★★★★★			Front and back right door trim ★★★★★	
Rear seat ★★★★☆			Console ★★★★★	
			Luggage room ★★★★★
