# U-Car Grading Report

รายงานผลการตรวจเช็คสภาพรถยนต์  
ภายใต้การดูแลของสมาคมการประเมินสภาพรถยนต์ประเทศญี่ปุ่น

| รุ่น | MAZDA CX-5 | | |
| แบบ | เลขตัวถัง | PP1KEA272EM001495 | |

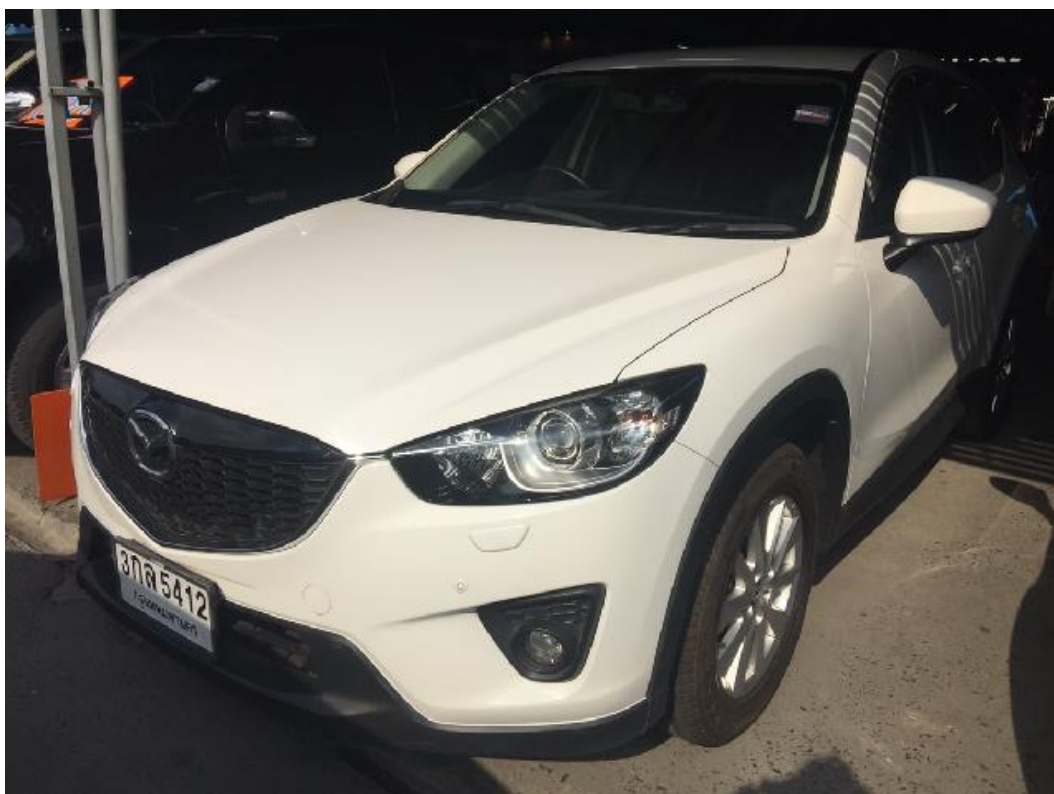
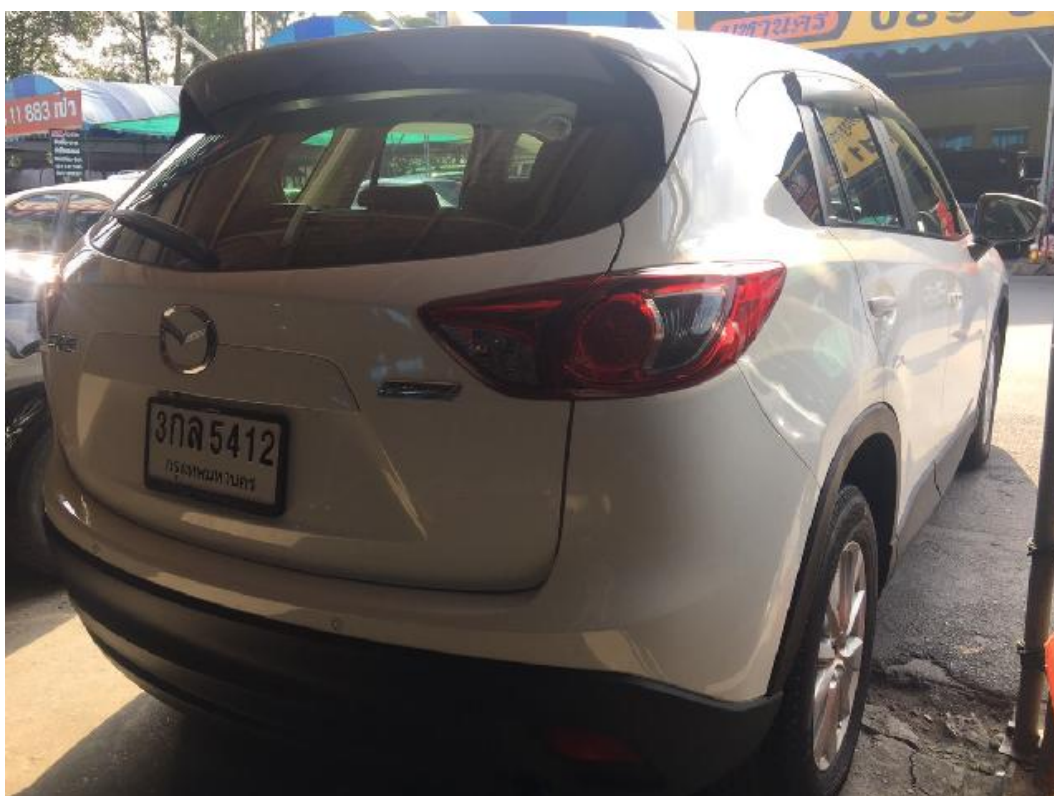
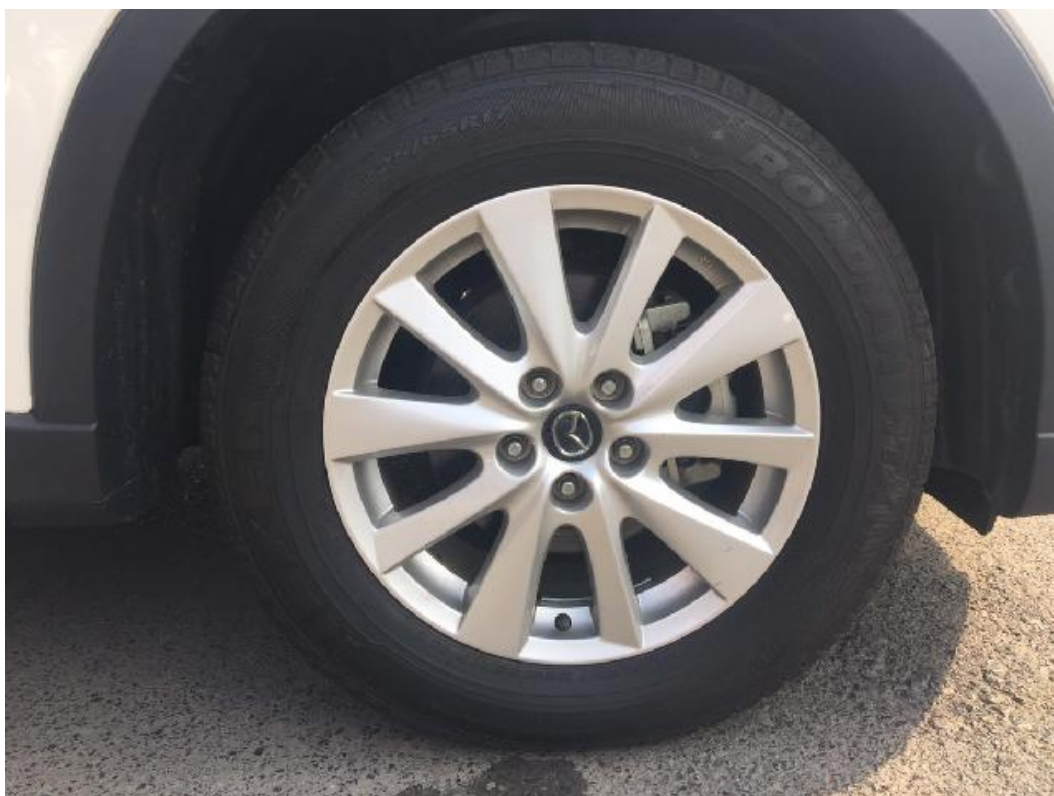
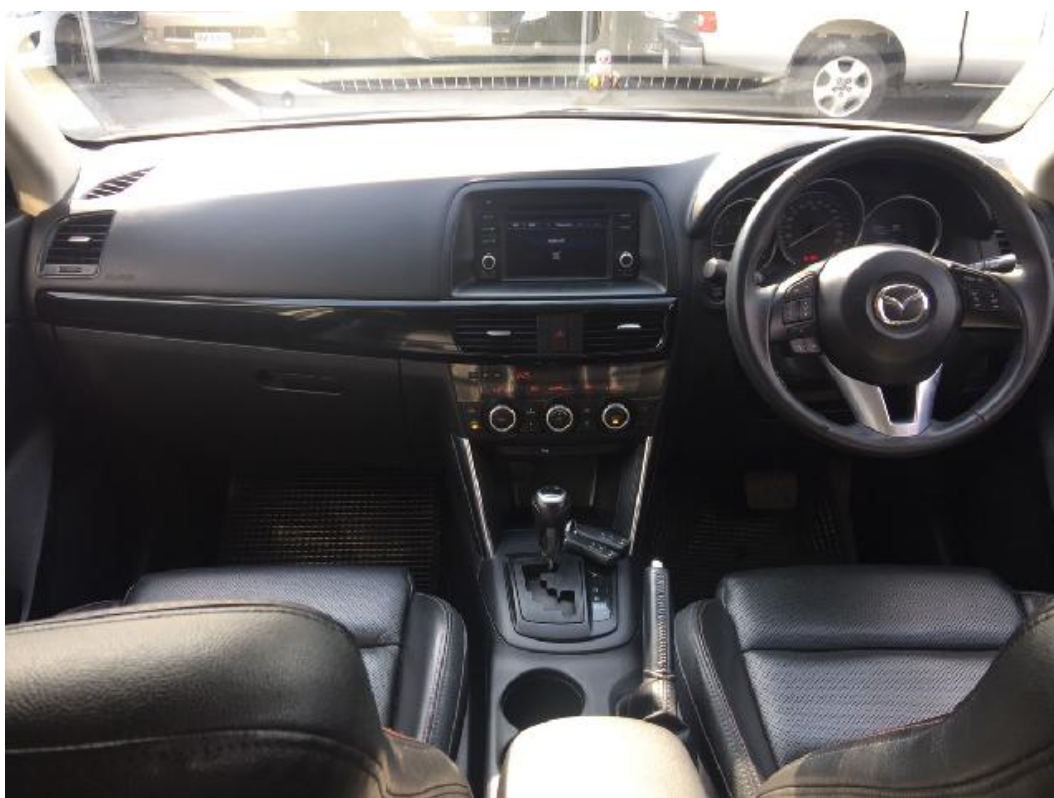
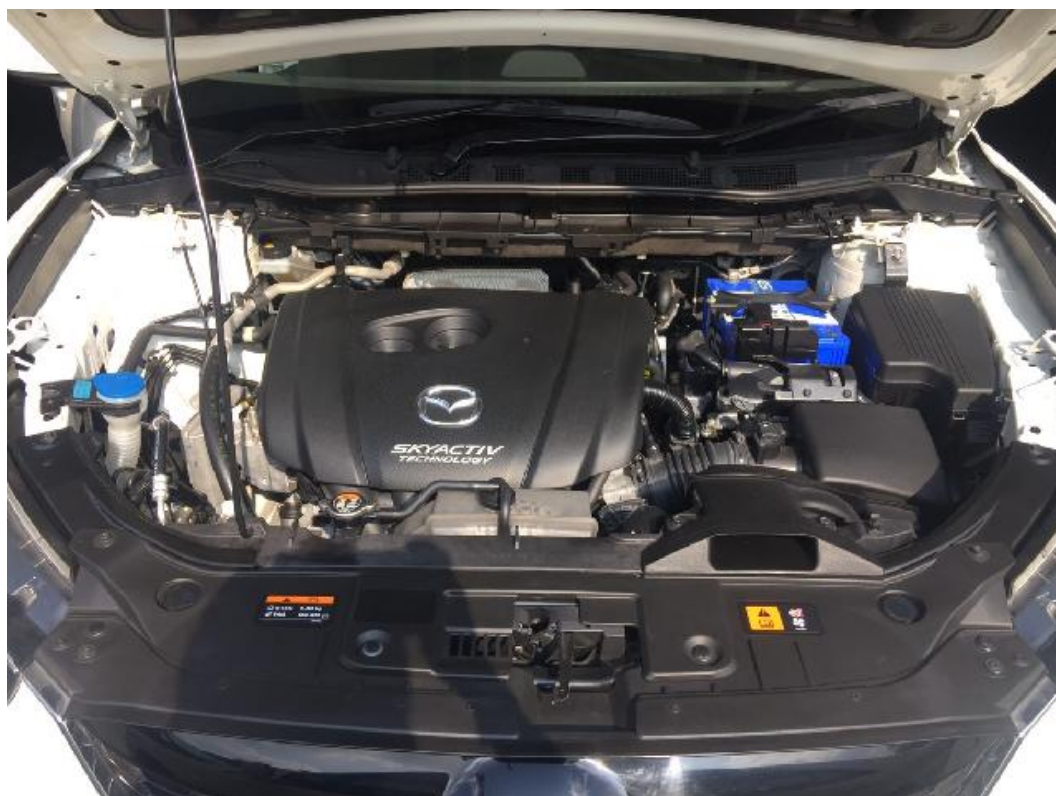
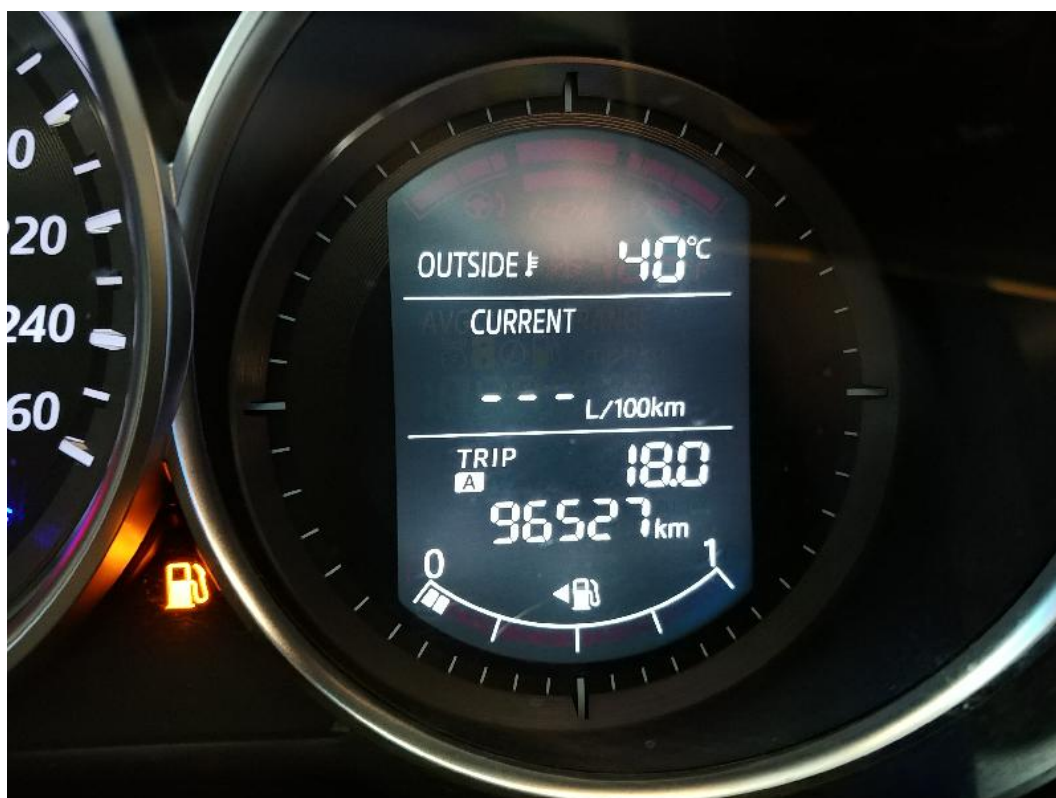
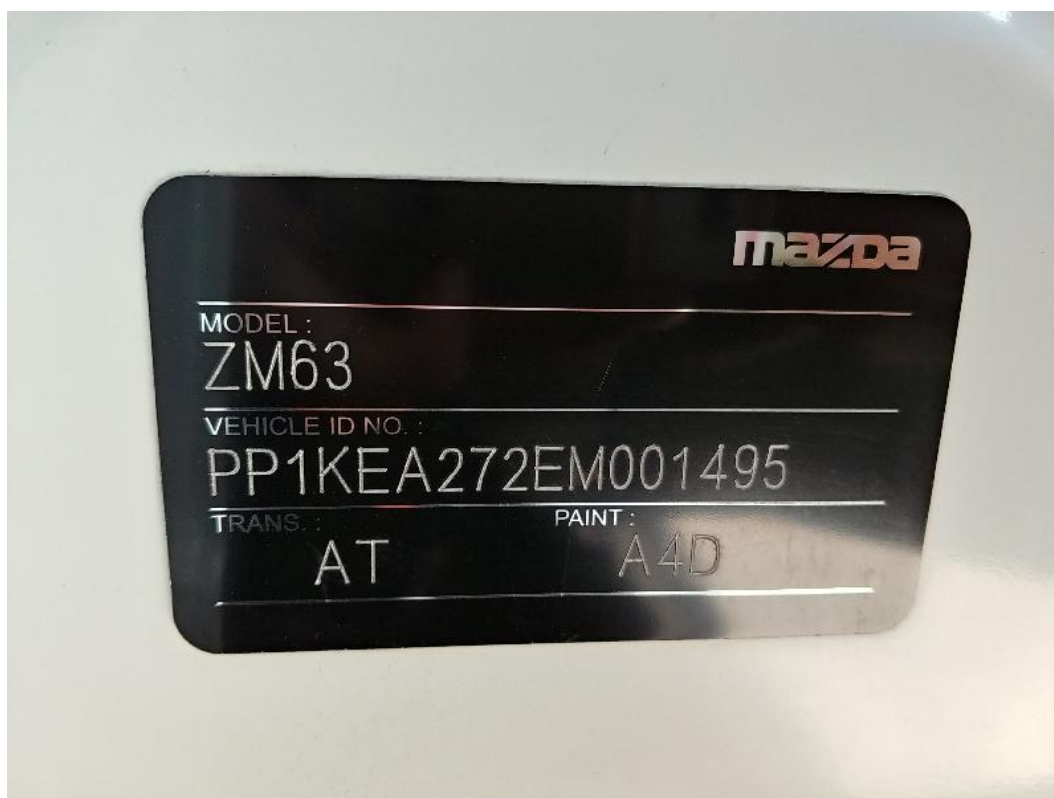
การวินิจฉัย CP 1

การวินิจฉัย CP 2

| System Name | State |
| ACU (Audio Control Unit) | No Fault Code |
| AFS (Adaptive Front Steering) | No Fault Code |
| EATC#1 (Electronic Air Temperature Controller) | No Fault Code |
| EPS (Electronic Power Steering) | No Fault Code |
| F_BCM (Front Body Control Module) | No Fault Code |
| IC (Instrument Cluster) | No Fault Code |
| PCM (Powertrain Control Module) | No Fault Code |
| R_BCM (Rear Body Control Module) | No Fault Code |
| RCM (Restraint Control Module) | No Fault Code |
| SSU#1 (Start Stop Unit) | No Fault Code |
| TCM (Transmission Control Module) | No Fault Code |
