# U-Car Grading Report

# U-car Grading Report

รุ่น	CHEVROLET SONIC 1.4 LT		
สี	Deep blue	หมายเลขทะเบียน (Plate number)	กน5856
รุ่นปี	2013	เลขไมล์	90,364กม.
แบบ	เลขตัวถัง	MMMTA482JDH723724

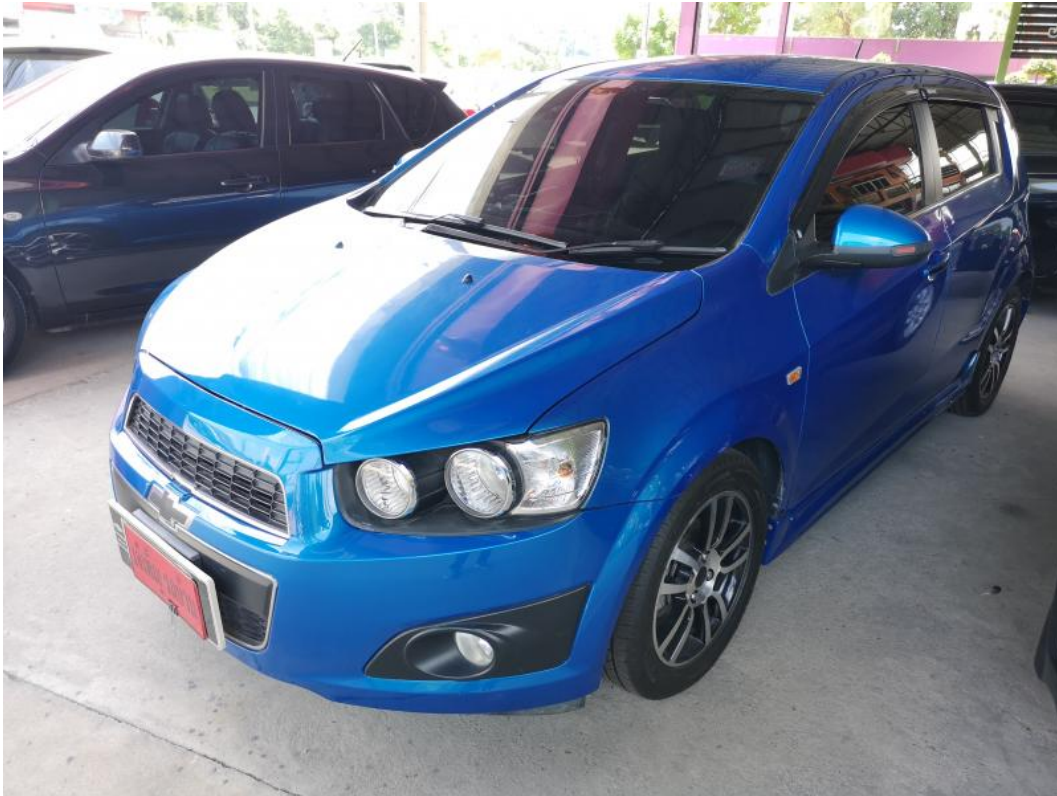
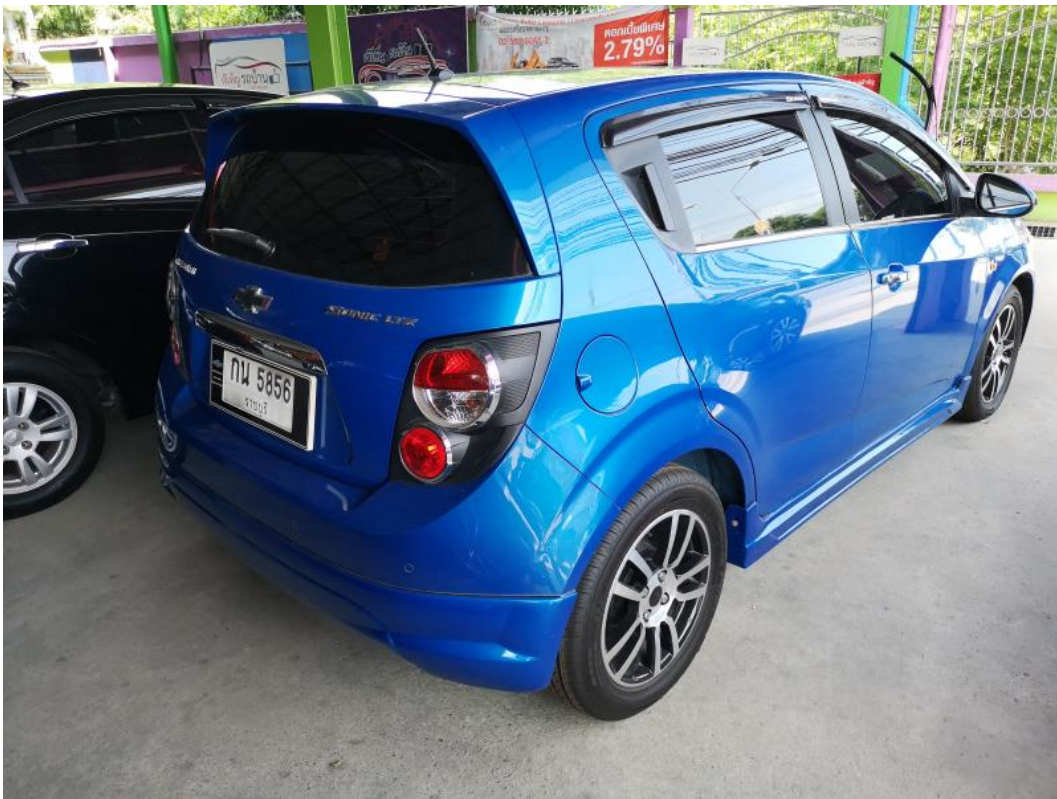
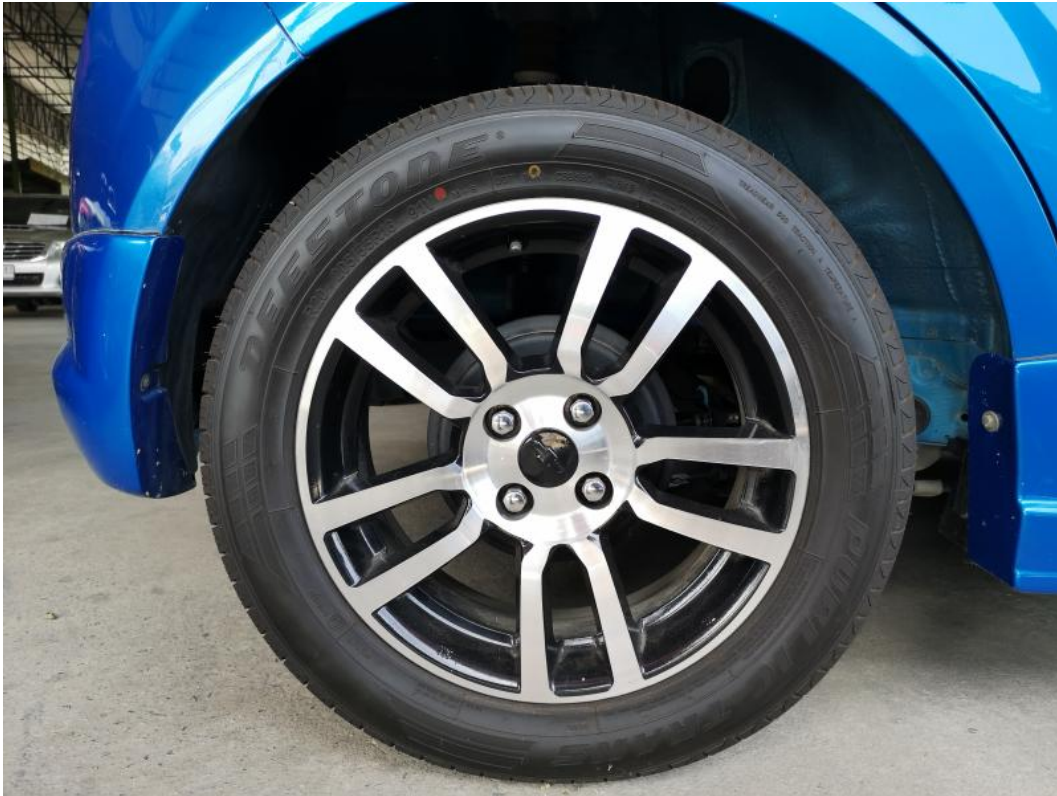
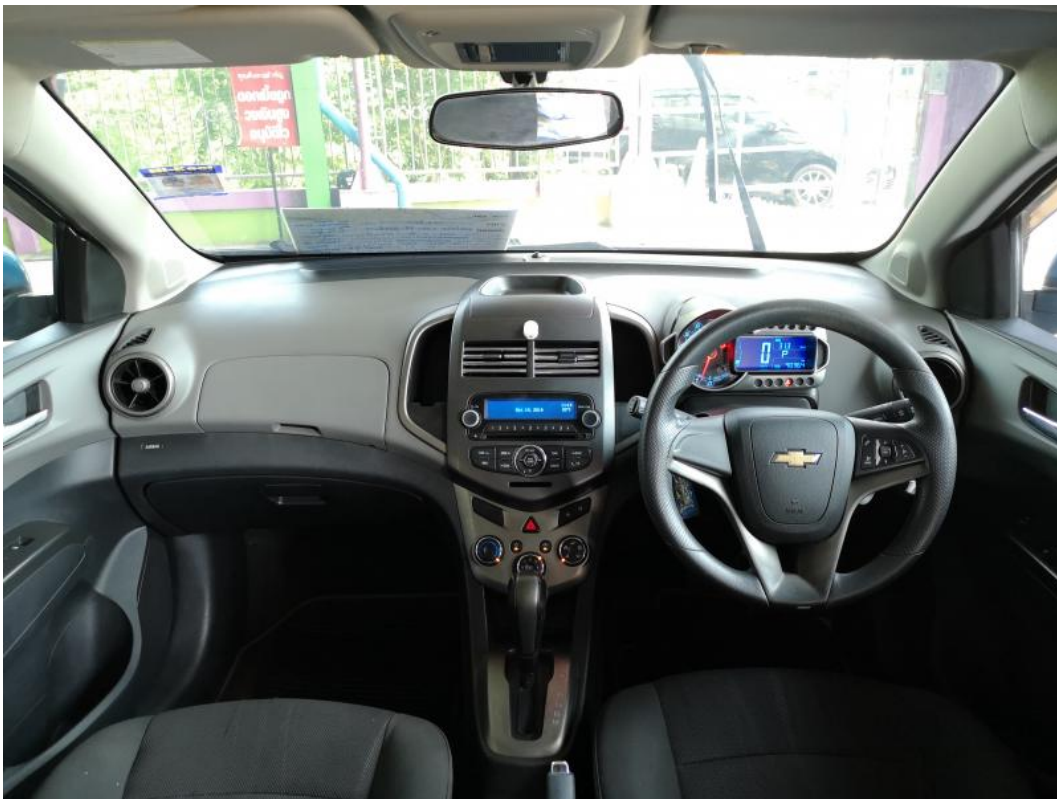
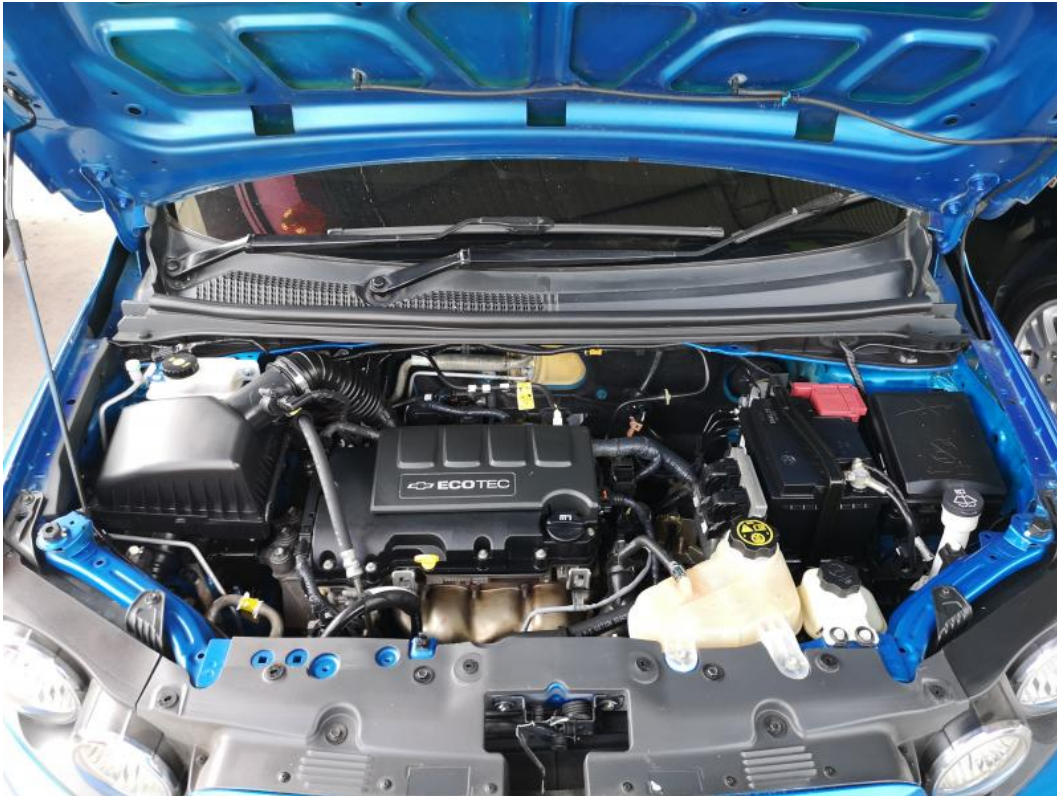
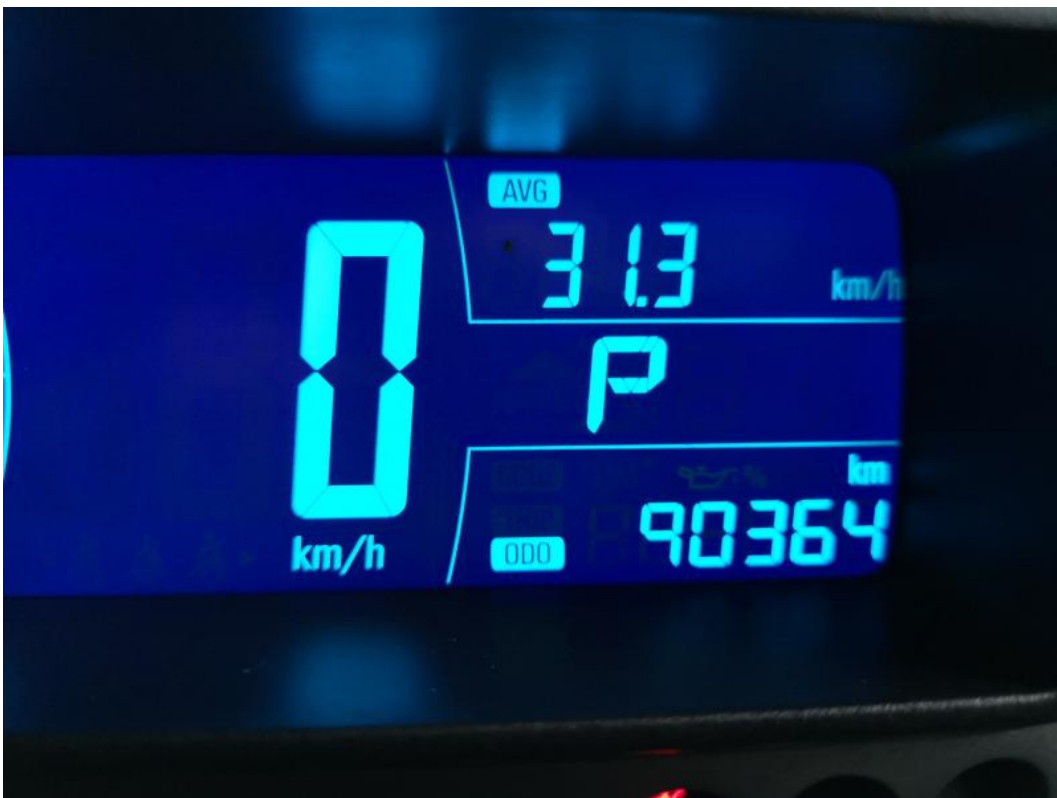
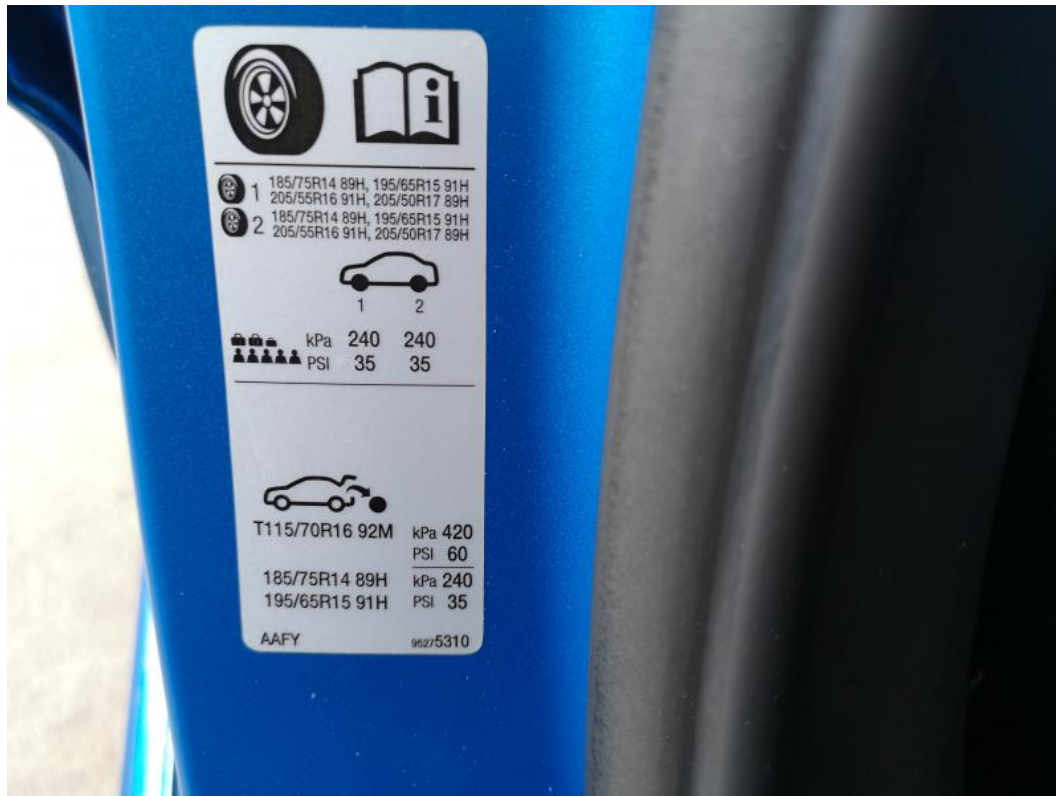
<p>Front left fender ★★★★★</p> <p>Front left tire, alloy wheel, wheel cover ร่องยางระดับ 7 ★★★★★</p> <p>Front left door ★★★★★</p> <p>Left side step / side spoiler ★★★★★</p> <p>Rear left door ★★★★★</p> <p>Left back tire, alloy wheel, wheel cover ร่องยางระดับ 7 ★★★★★</p> <p>Left back fender ★★★★★</p> <p>Roof ★★★★★</p> <p>Dashboard ★★★★★</p> <p>Front left seat ★★★★★</p> <p>Front and back left door trim ★★★★★</p> <p>Rear seat ★★★★★</p>	<p>Bonnet / hood ★★★★★</p> <p>Front bumper ★★★★★</p> <p>Front right fender ★★★★★</p> <p>Front right tire, alloy wheel, wheel cover ร่องยางระดับ 7 ★★★★★</p> <p>Front right door ★★★★☆</p> <p>Right side step / side spoiler ★★★★★</p> <p>Rear right door ★★★★★</p> <p>Right front tire, alloy wheel, wheel cover ร่องยางระดับ 7 ★★★★★</p> <p>Right back fender ★★★★★</p> <p>Trunk lid / boot lid ★★★★★</p> <p>Back rear spoiler &amp; under spoiler ★★★★★</p> <p>Back rear bumper ★★★★★</p>	<p>Steering wheel ★★★★☆</p> <p>Front right seat ★★★★★</p> <p>Front and back right door trim ★★★★★</p> <p>Console ★★★★★</p> <p>Luggage room ★★★★★</p>	<p>[บันทึก] Left Bonnet Inner Panel ความเสียหายเล็กน้อย มี</p> <p>[หน้าต่าง] กระจกหน้ารถ หินกระเด็น บางส่วน</p> <p>[ภายใน] Headliner คราบ SS Headliner สปรก SS</p>
