U-Car Grading Report

รายงานผลการตรวจเช็คสภาพรถยนต์
ภายใต้การดูแลของสมาคมการประเมินสภาพรถยนต์ประเทศไทย

รุ่น	TOYOTA CAMRY 2.5 G		
สี	Silver		
รุ่นปี	2013	เลขไมล์	146,164กม.
แบบ	เลขตัวถัง	MR053AK5004005913

ภายนอก	★★★★★
ภายใน	★★★★★
โครงสร้าง	สภาพดีเยี่ยม
เครื่องยนต์	สภาพดี
วันที่ตรวจสอบ	2019/3/15
สาขา	Panda Speed
ที่อยู่

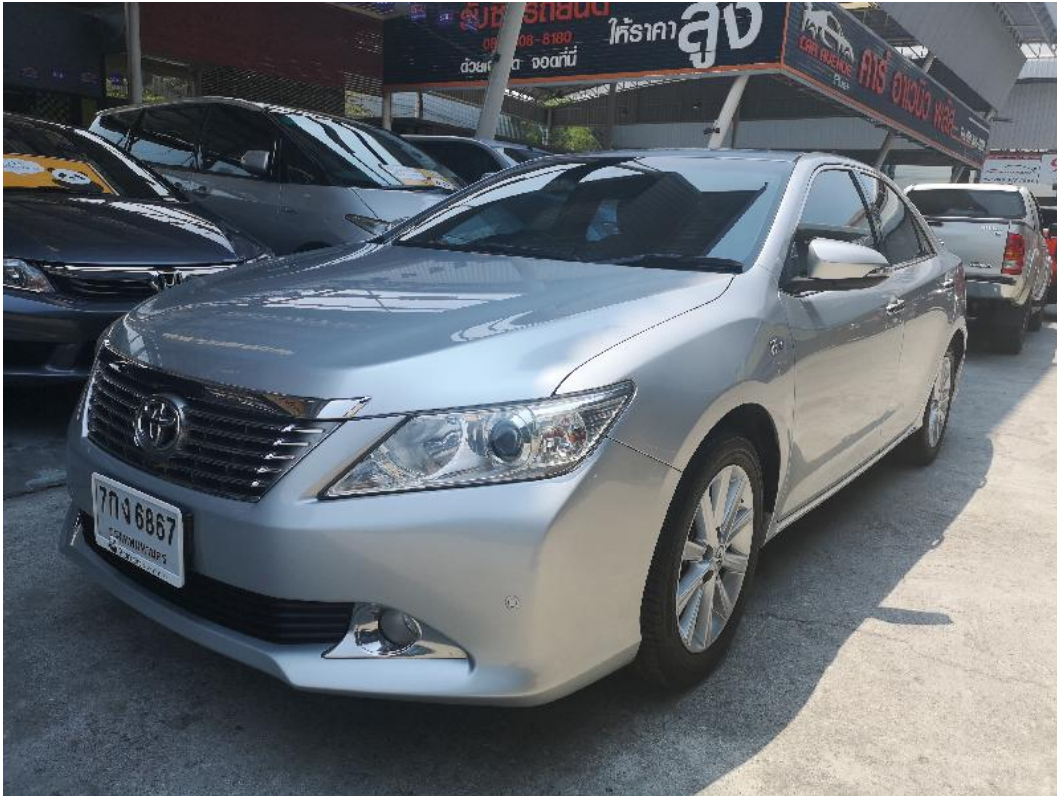
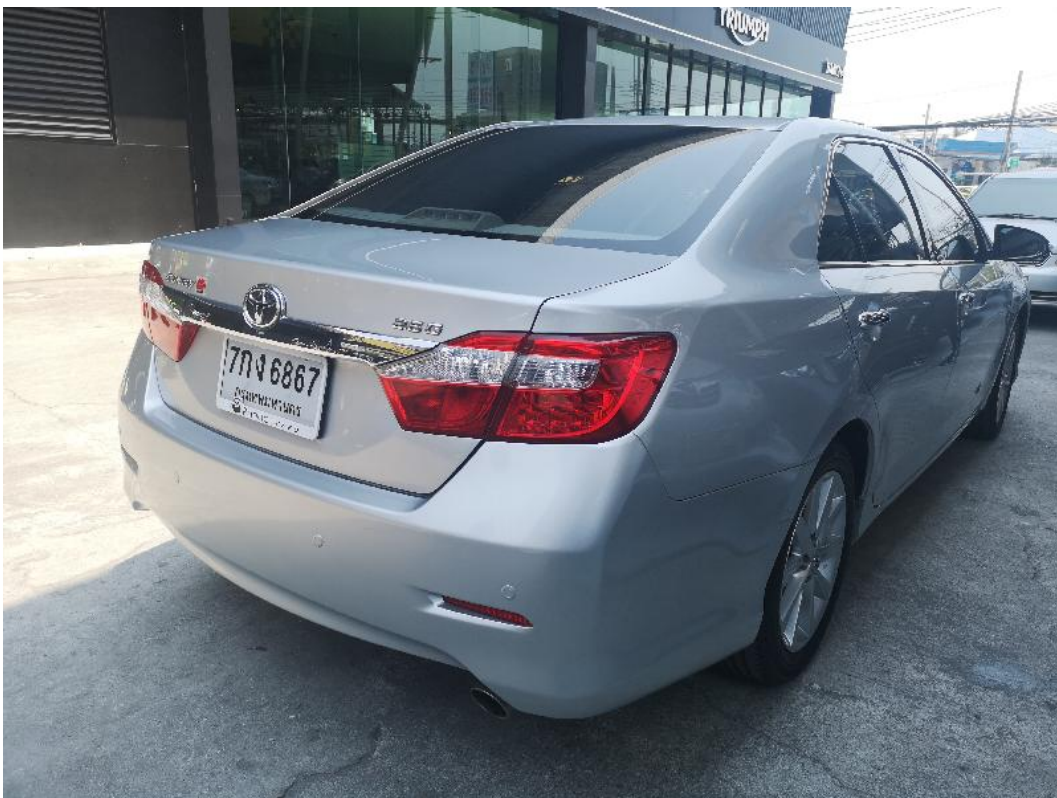
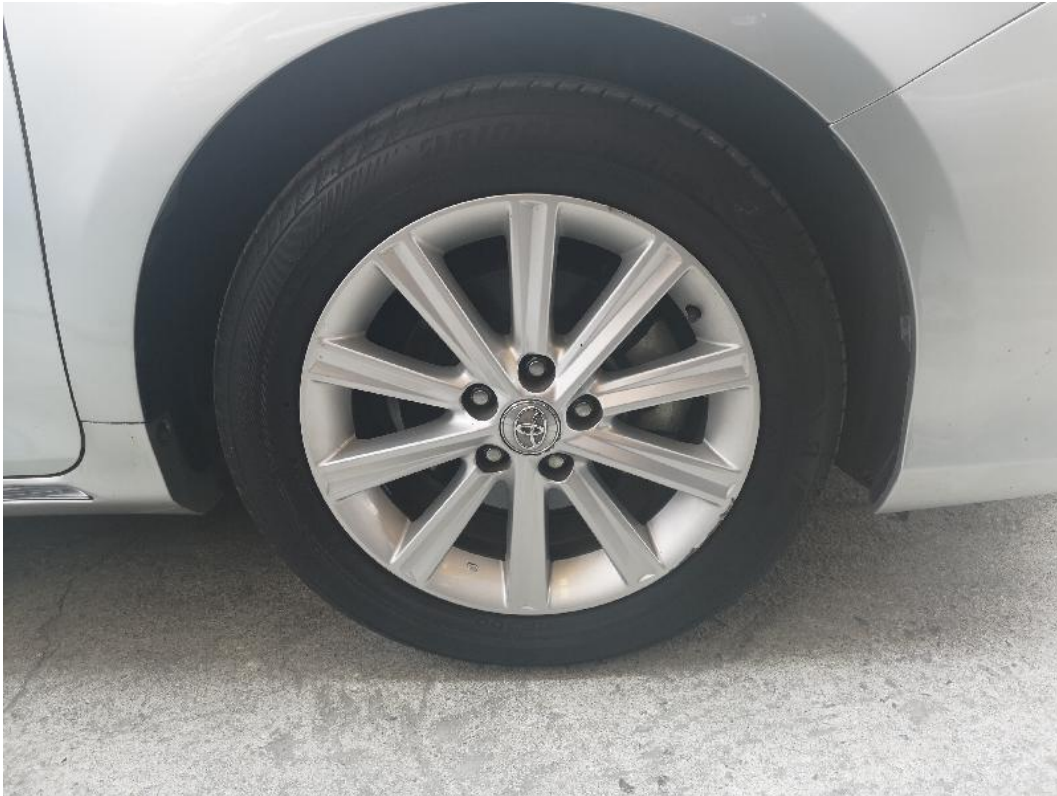
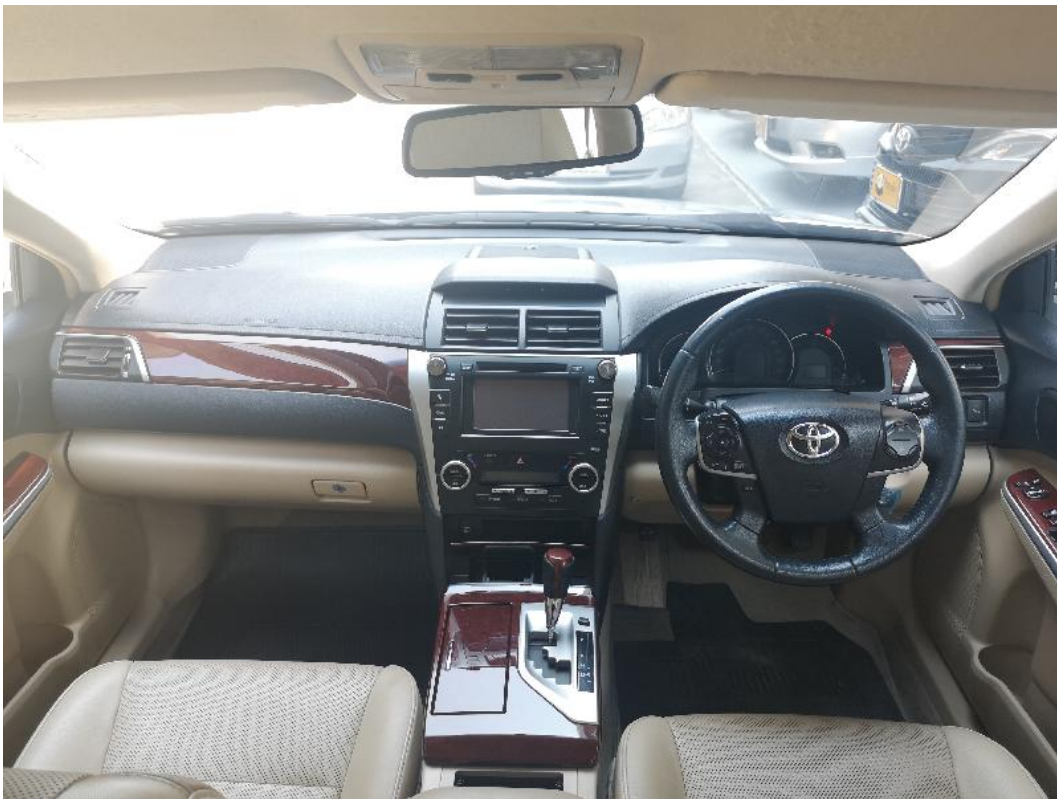
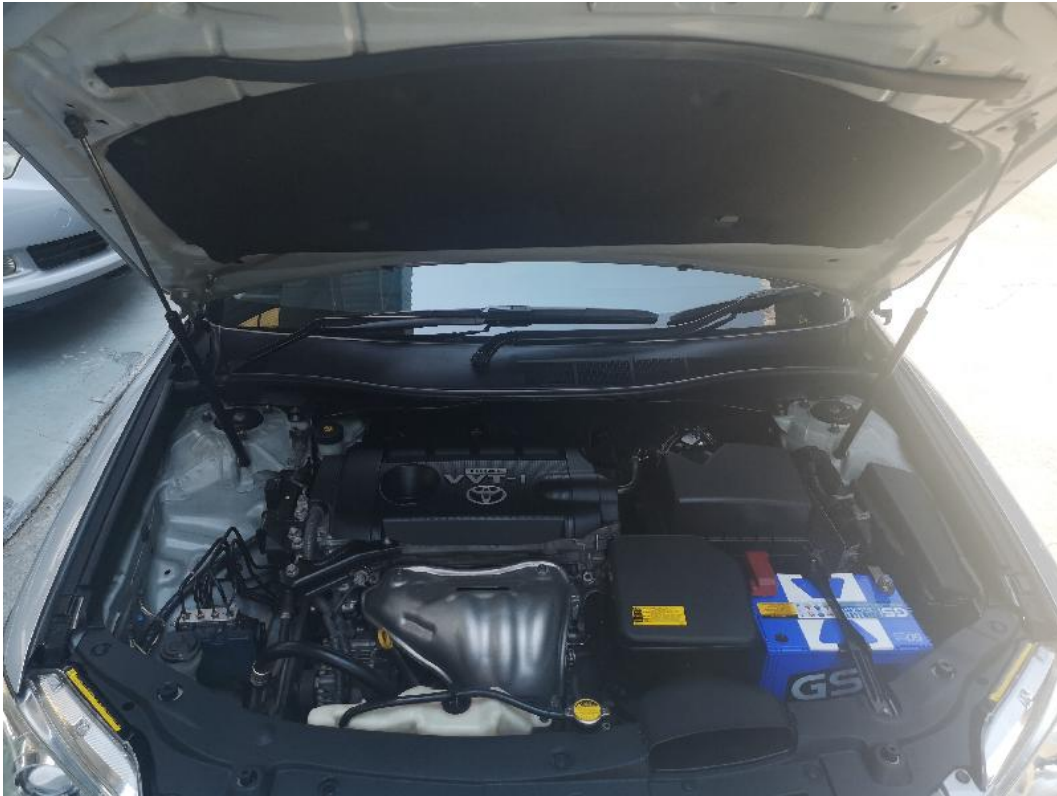
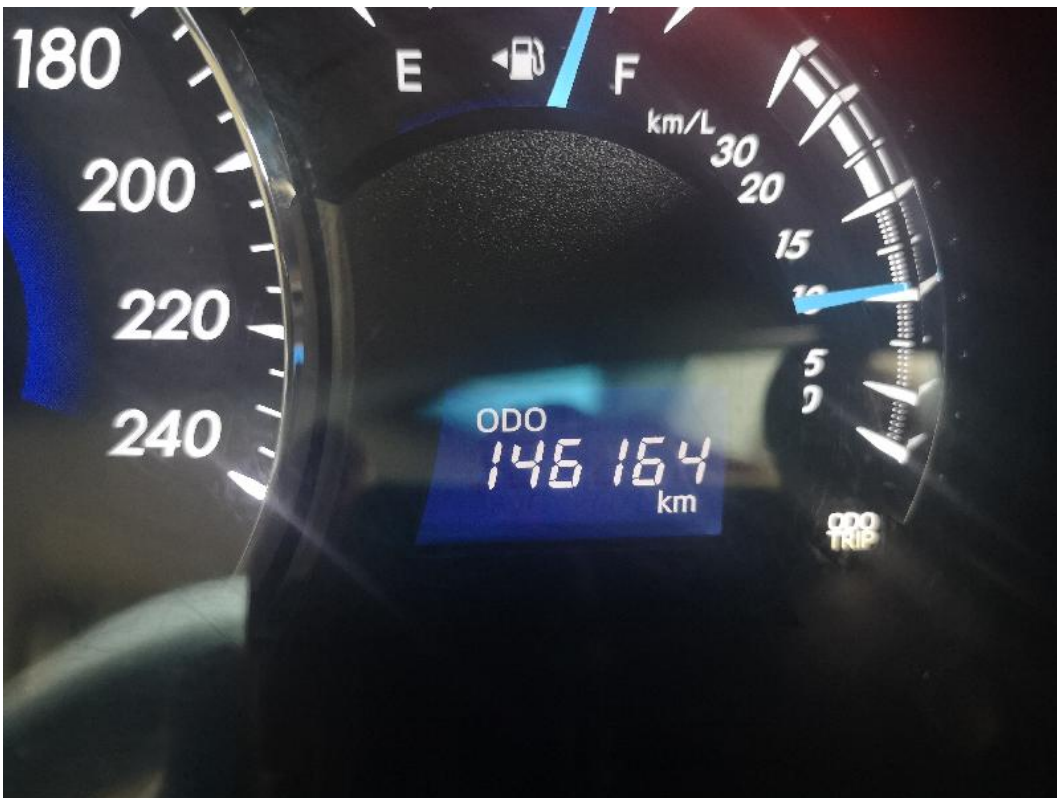
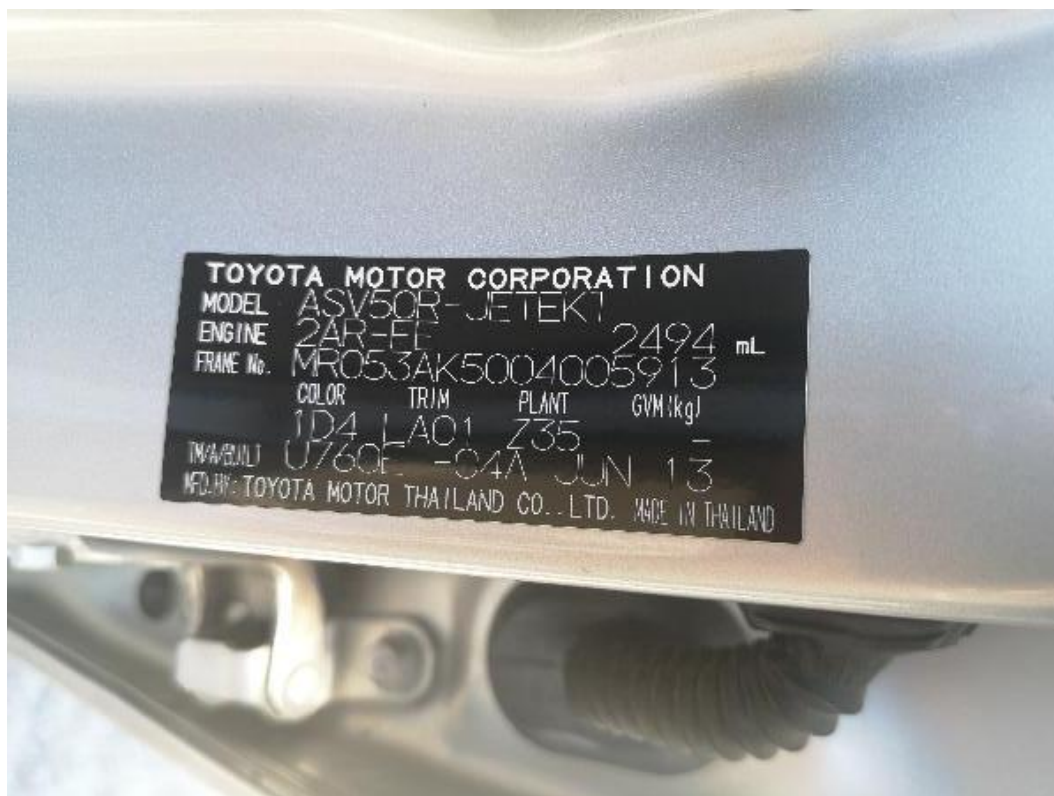
Front left fender ★★★★★	Bonnet / hood ★★★★★	Front bumper ★★★★★	Front right fender ★★★★★	<p>[หน้าต่าง] กระจกหน้ารถ หินกระเด็น บางส่วน</p> <p>[ภายใน] การขับซี รอยย่น,รอยขีดข่วน มี Headliner รอยย่น S</p>
Front left tire, alloy wheel, wheel cover ร่องยางระดับ 7 ★★★★★			Front right tire, alloy wheel, wheel cover ร่องยางระดับ 7 ★★★★★	
Front left door ★★★★★			Front right door ★★★★★	
Left side step / side spoiler ★★★★★			Right side step / side spoiler ★★★★★	
Rear left door ★★★★★			Rear right door ★★★★★	
Left back tire, alloy wheel, wheel cover ร่องยางระดับ 7 ★★★★★			Right front tire, alloy wheel, wheel cover ร่องยางระดับ 7 ★★★★★	
Left back fender ★★★★★			Right back fender ★★★★★	
Roof ★★★★★	Trunk lid / boot lid ★★★★★	Back rear spoiler & under spoiler ★★★★★	Back rear bumper ★★★★★	
Dashboard ★★★★★		Steering wheel ★★★★★		
Front left seat ★★★★★		Front right seat ★★★★★		
Front and back left door trim ★★★★★		Front and back right door trim ★★★★★

Rear seat ★★★★★		Console ★★★★★		
		Luggage room ★★★★★
