U-Car Grading Report

รายงานผลการตรวจเช็คสภาพรถยนต์
ภายใต้การดูแลของสมาคมการประเมินสภาพรถยนต์ประเทศไทย

รุ่น	MITSUBISHI PAJERO 2.5		
สี	ขาว	หมายเลขทะเบียน (Plate number)	กข8508
รุ่นปี	2011	เลขไมล์	238,193กม.
แบบ	เลขตัวถัง	MMTGRKG40BF012407

2024/6/18

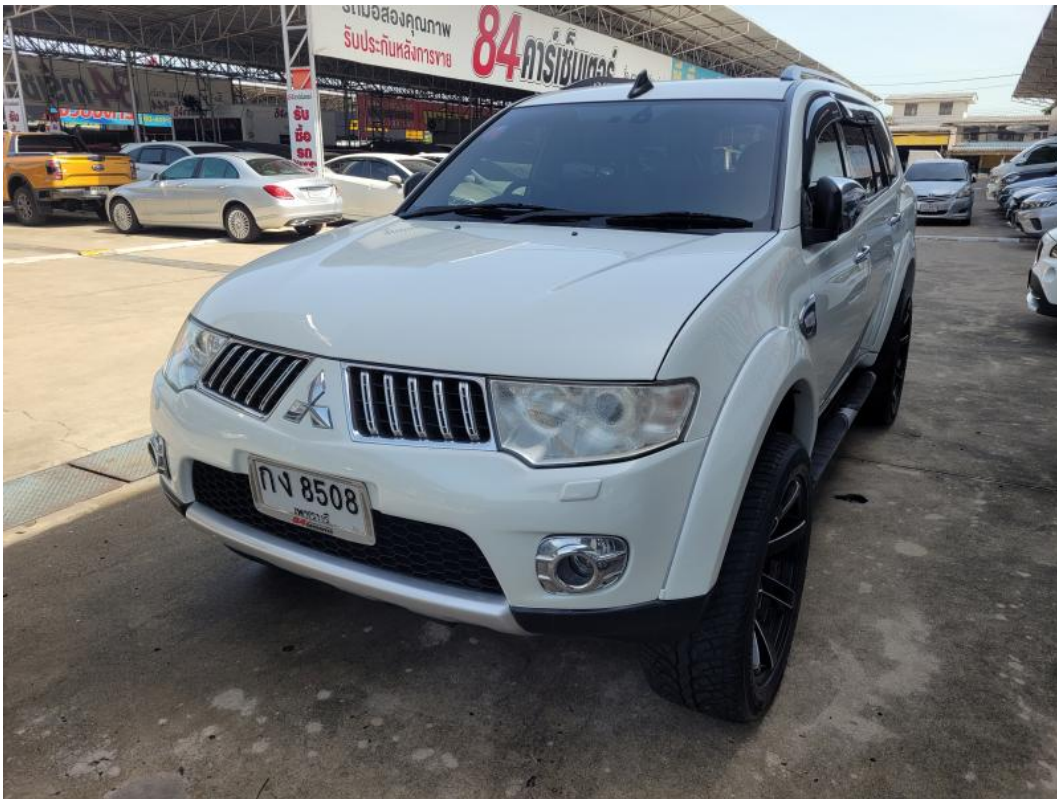
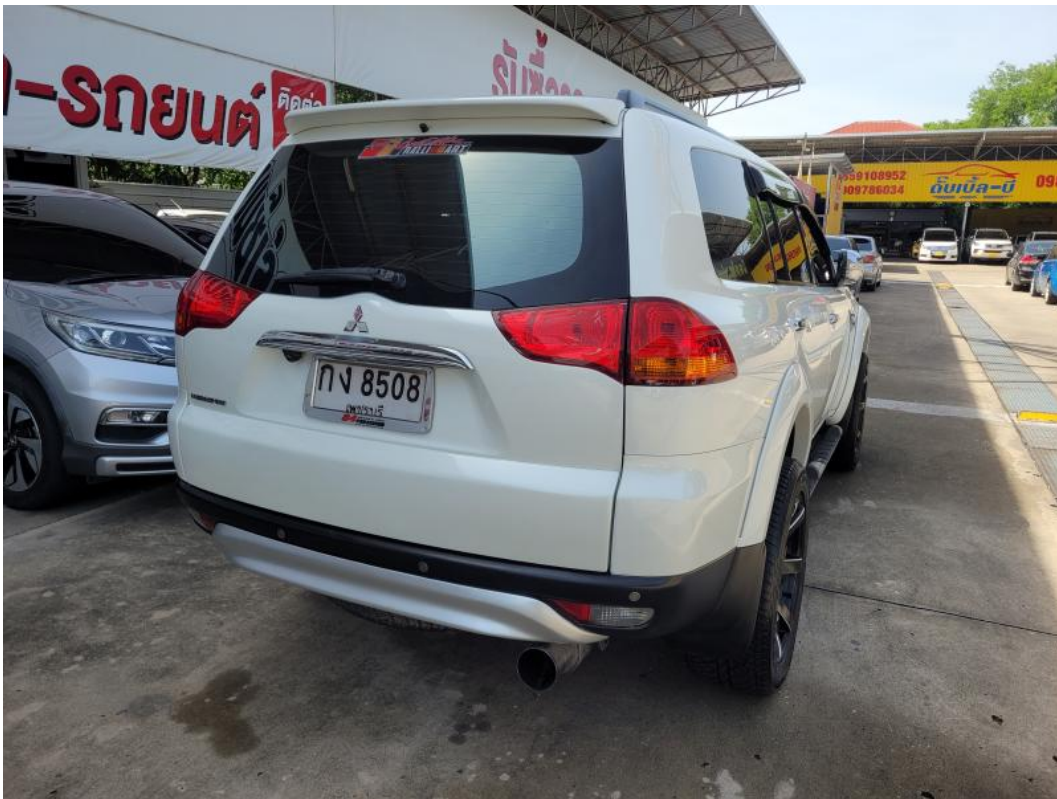
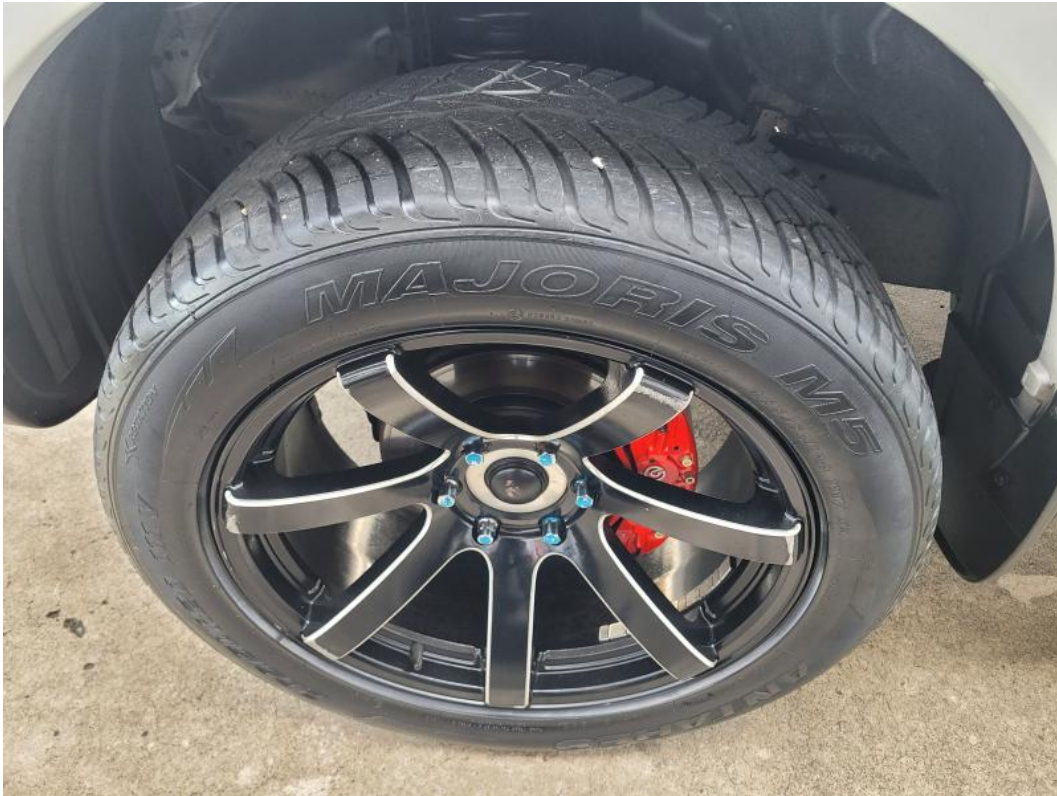
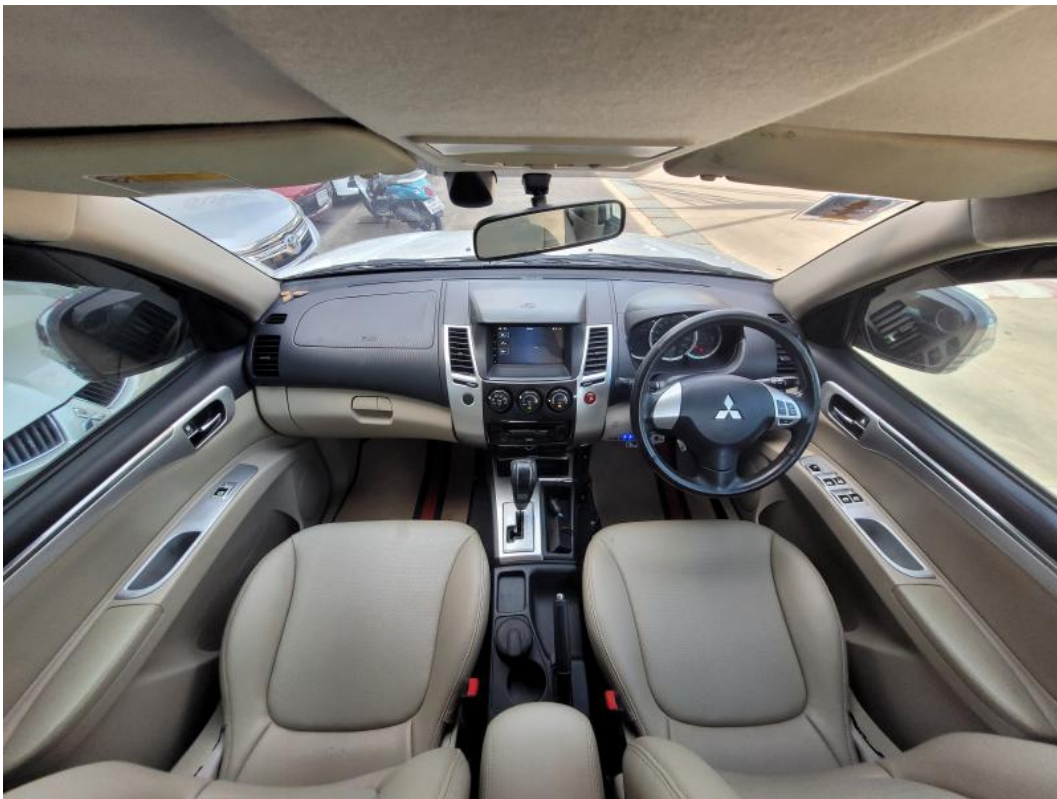
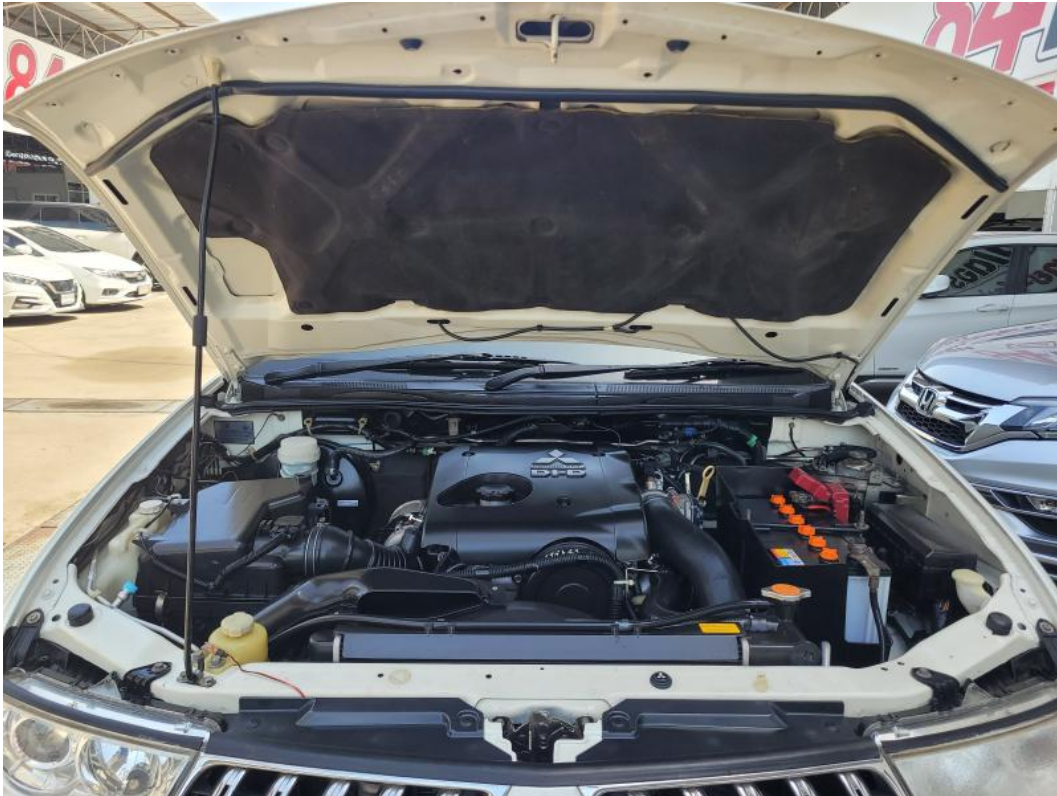
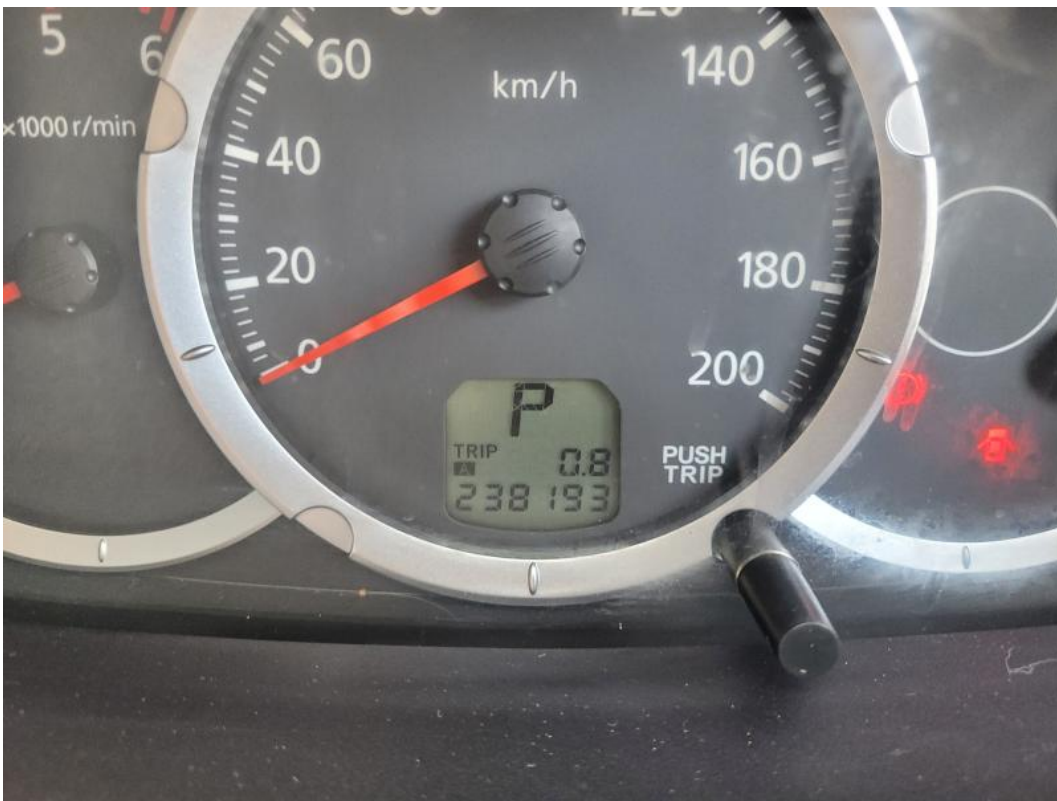
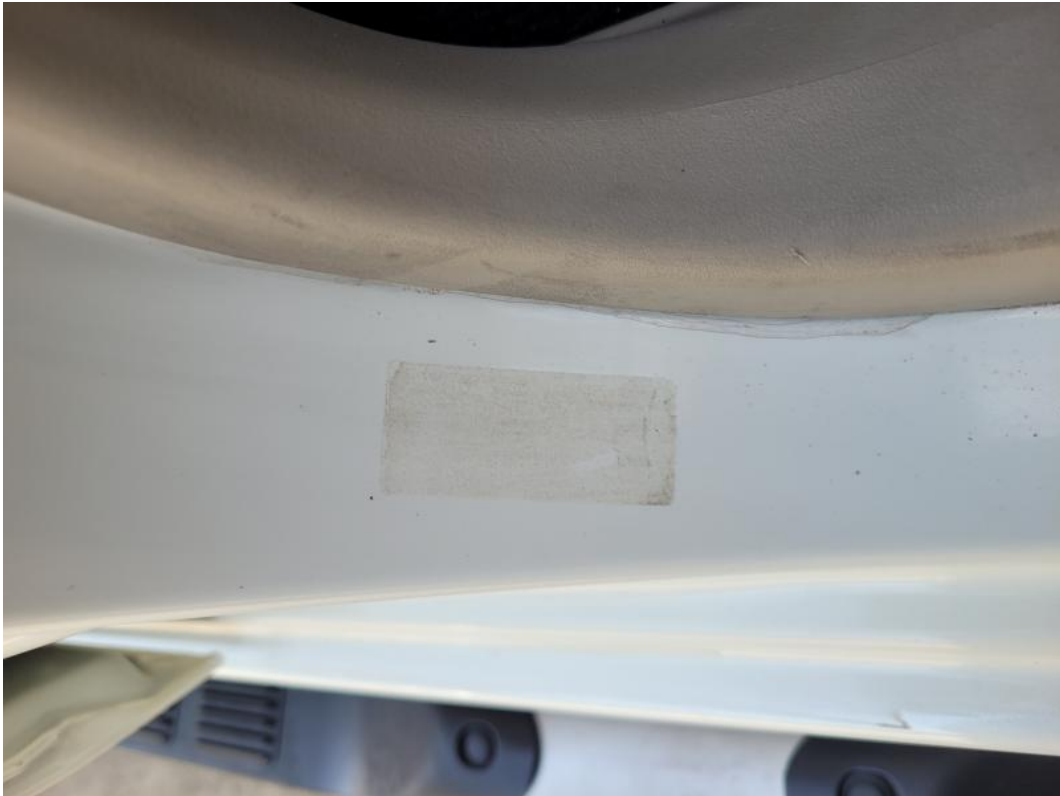
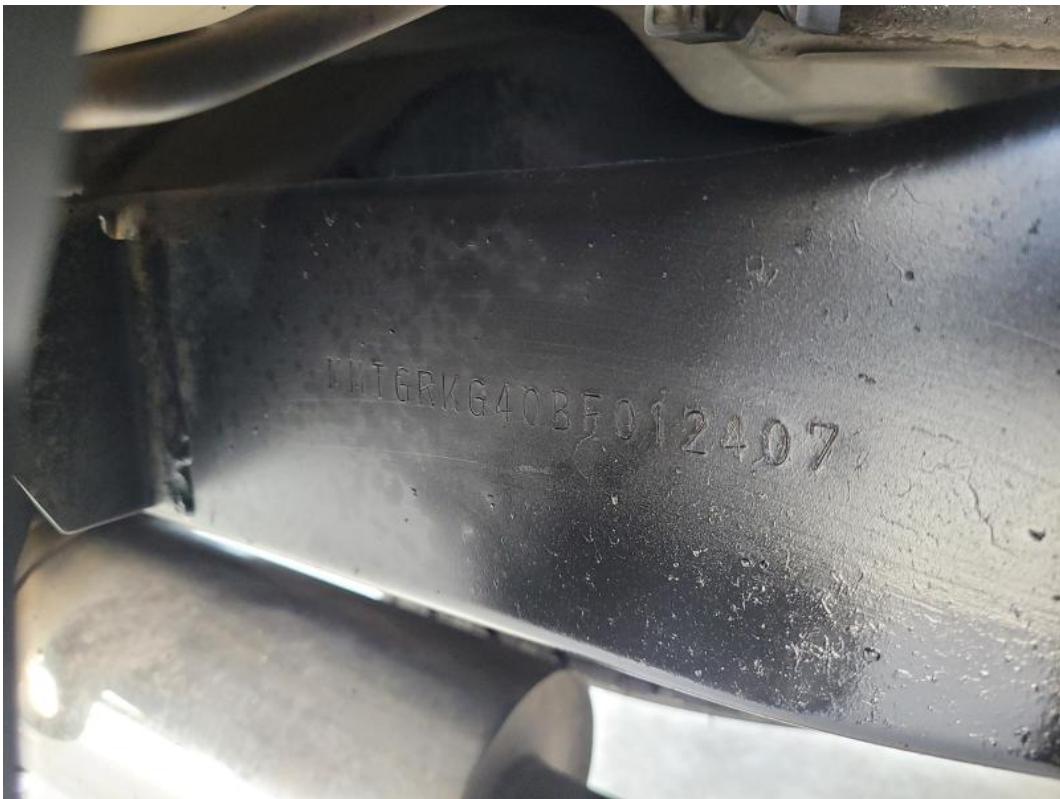
<p>Front left fender ★★★★★</p> <p>Front left tire, alloy wheel, wheel cover ร่องยางระดับ 9 ★★★★★</p> <p>Front left door ★★★★★</p> <p>Left side step / side spoiler ★★★★★</p> <p>Rear left door ★★★★★</p> <p>Left back tire, alloy wheel, wheel cover ร่องยางระดับ 9 ★★★★★</p> <p>Left back fender ★★★★★</p> <p>Roof ★★★★★</p> <p>Dashboard ★★★★★</p> <p>Front left seat ★★★★★</p> <p>Front and back left door trim ★★★★★</p> <p>Rear seat ★★★★★</p>		<p>Bonnet / hood ★★★★★</p> <p>Front bumper ★★★★★</p> <p>Front right tire, alloy wheel, wheel cover ร่องยางระดับ 9 ★★★★★</p> <p>Front right door ★★★★★</p> <p>Right side step / side spoiler ★★★★★</p> <p>Rear right door ★★★★★</p> <p>Right back tire, alloy wheel, wheel cover ร่องยางระดับ 9 ★★★★★</p> <p>Right back fender ★★★★★</p> <p>Trunk lid / boot lid ★★★★★</p> <p>Back rear spoiler & under spoiler ★★★★★</p> <p>Back rear bumper ★★★★★</p> <p>Steering wheel ★★★★★</p> <p>Front right seat ★★★★★</p> <p>Front and back right door trim ★★★★★</p> <p>Console ★★★★★</p> <p>Luggage room ★★★★★</p>	<p>เพลทกระดาดาลอกชำรุด ติดตั้งเครื่องเสียง หัวเกียร์ล็อก [บันทึก] เสาอากาศวิทยุ หักหรืออง มี</p> <p>[หน้าต่าง] กระจกหน้ารถ หินกะเทาะ บางส่วน</p> <p>[เบาะ] ไฟหน้า (ฝั่งซ้าย) น้ำเข้า มี</p> <p>[ภายใน] หัวเกียร์ รอยย่น/ถลอก มี แผงพลาสติกอื่นๆ รอยขีดข่วน บางส่วน</p>

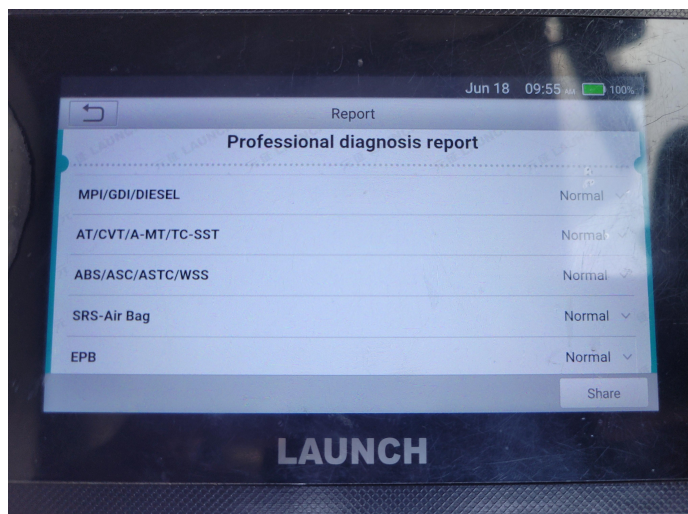
การวินิจฉัย CP 1

การวินิจฉัย CP 2
