# U-Car Grading Report

# U-car Grading Report

| รุ่น | TOYOTA ALTIS 1.8G | | |
| รุ่นปี | 2013 | เลขไมล์ | 165,850กม. |

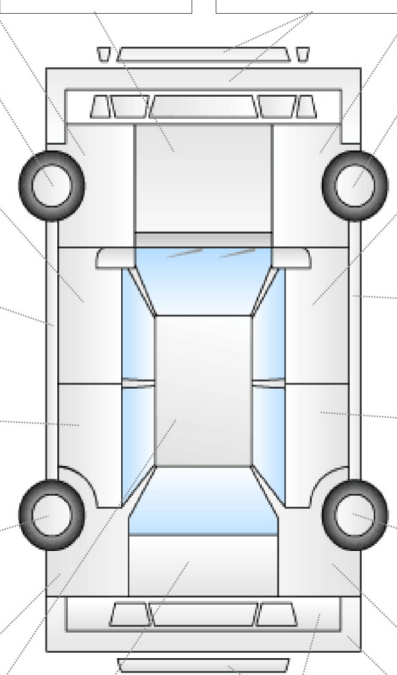
| <div>Front left fender</div> <div>★★★★★</div> | <div>Bonnet / hood</div> <div>★★★★★</div> | <div>Front bumper</div> <div>★★★★★</div> | <div>Front right fender</div> <div>★★★★★</div> | | |
| <div>Front left tire, alloy wheel, wheel cover</div> <div>ร้อยยางระดับ 5</div> <div>★★★★★</div> | | | <div>Front right tire, alloy wheel, wheel cover</div> <div>ร้อยยางระดับ 5</div> <div>★★★★★</div> | | |
| <div>Front left door</div> <div>★★★★★</div> | | | <div>Front right door</div> <div>★★★★★</div> | | |
| <div>Left side step / side spoiler</div> <div>★★★★★</div> | | | <div>Right side step / side spoiler</div> <div>★★★★★</div> | | |
| <div>Rear left door</div> <div>★★★★★</div> | | | <div>Rear right door</div> <div>★★★★★</div> | | |
| <div>Left back tire, alloy wheel, wheel cover</div> <div>ร้อยยางระดับ 5</div> <div>★★★★★</div> | | | <div>Right back tire, alloy wheel, wheel cover</div> <div>ร้อยยางระดับ 5</div> <div>★★★★★</div> | | |
| <div>Left back fender</div> <div>★★★★★</div> | | | <div>Right back fender</div> <div>★★★★★</div> | | |
| <div>Roof</div> <div>★★★★★</div> | | | <div>Trunk lid / boot lid</div> <div>★★★★★</div> | <div>Back rear spoiler &amp; under spoiler</div> <div>★★★★★</div> | <div>Back rear bumper</div> <div>★★★★★</div> |

[บันทึก]  
ทำสีใหม่ด้วยสีเดิม  
กระจกข้างขวา แตก แตก  
กระจกข้างซ้าย ไฟมัลติรียดชั่น บางส่วน

[หน้าต่าง]  
กระจกหน้ารถ หินกระเด็น บางส่วน

[ภายใน]  
การขับซี่ รอยย่น,รอยขีดข่วน มี  
ตกแต่งอื่นๆ รอยขีดข่วน บางส่วน  
Headliner รอยย่น SS

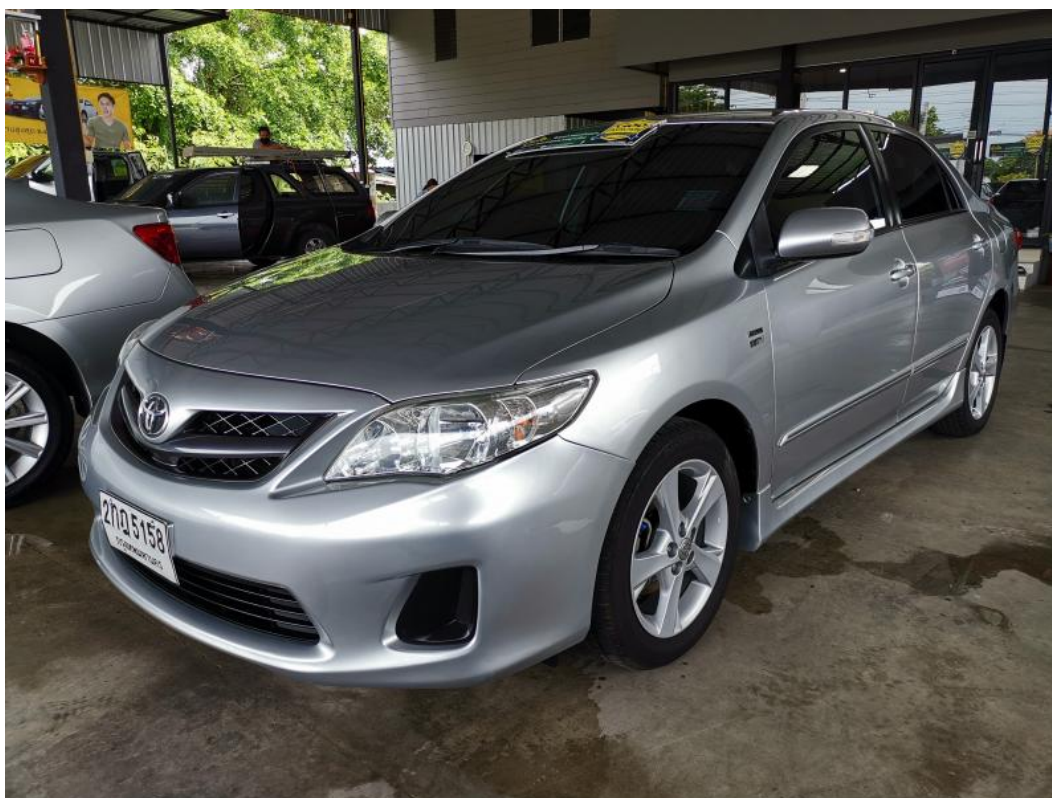
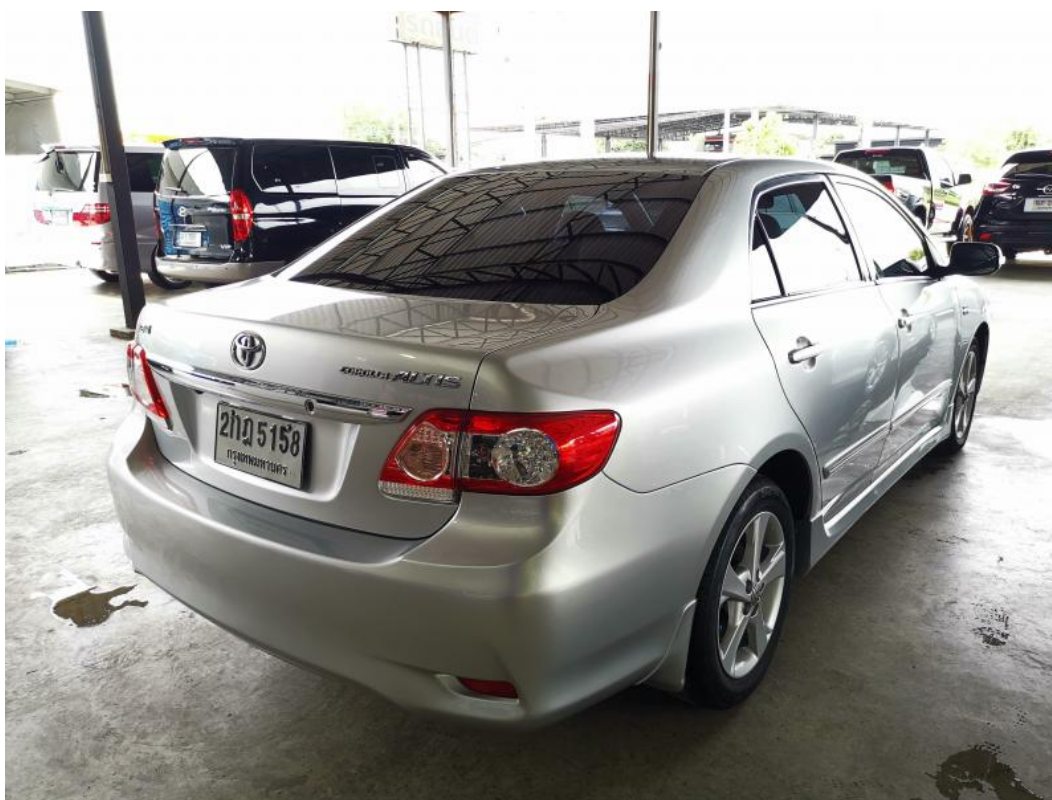
การวินิจฉัย CP 1

Health Report

| System Name | State |
| Engine and ECT | No Fault Code |
| Cruise Control | No Fault Code |
| ABS/VSC/TRC | No Fault Code |
| EMPS | No Fault Code |
| Air Conditioner | Find Fault Code 1 |
| Combination Meter | No Fault Code |
| Immobiliser | No Fault Code |
| Theft Deterrent | No Fault Code |
| Main Body | No Fault Code |

TOYOTA/LEXUS V49.53 > 16PIN...> Health Report > Air Conditioner

| Code | Description | State |
| B1421 | Solar Sensor Circuit(Passenger Side) | Current |
