U-Car Grading Report

รายงานผลการตรวจเช็คสภาพรถยนต์
ภายใต้การดูแลของสมาคมการประเมินสภาพรถยนต์ประเทศไทย

รุ่น	MERCEDES-BENZ E300 SEDAN		
สี	Silver		
รุ่นปี	2010	เลขไมล์	39,592กม.
แบบ	เลขตัวถัง	WDD2120546L006231

ภายนอก	★★★★★
ภายใน	★★★★★
โครงสร้าง	สภาพดีเยี่ยม
เครื่องยนต์	สภาพดี
วันที่ตรวจสอบ	2019/3/28
สาขา	Target
ที่อยู่

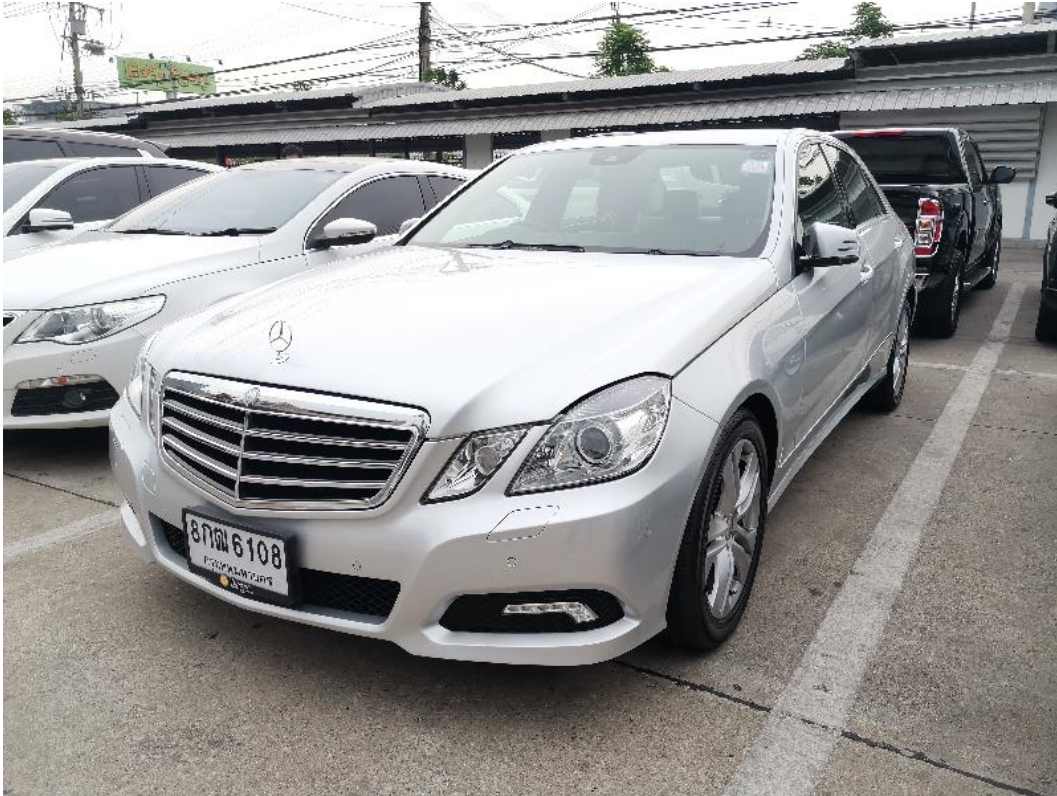
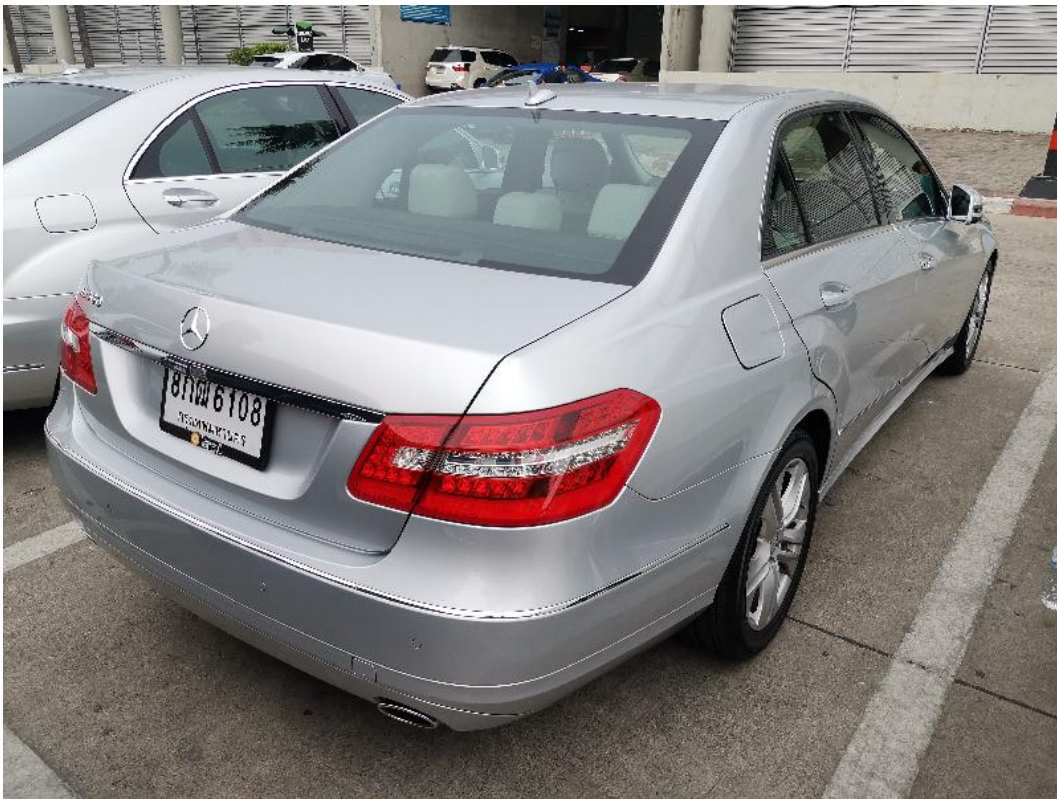
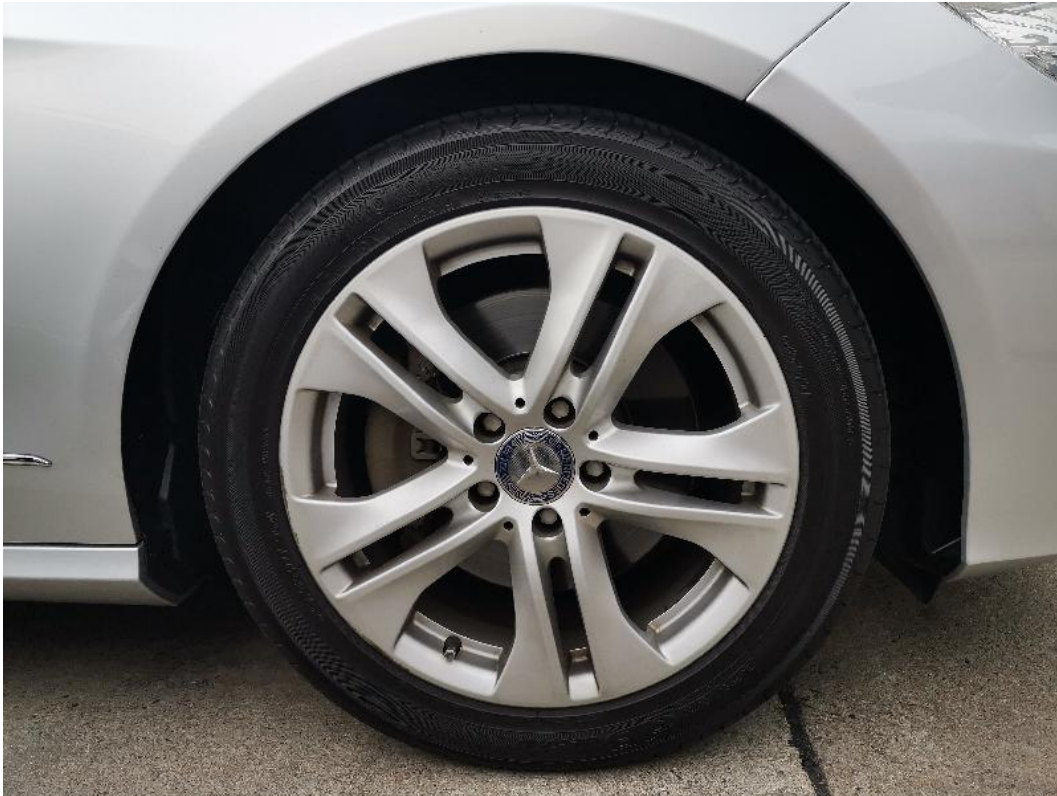
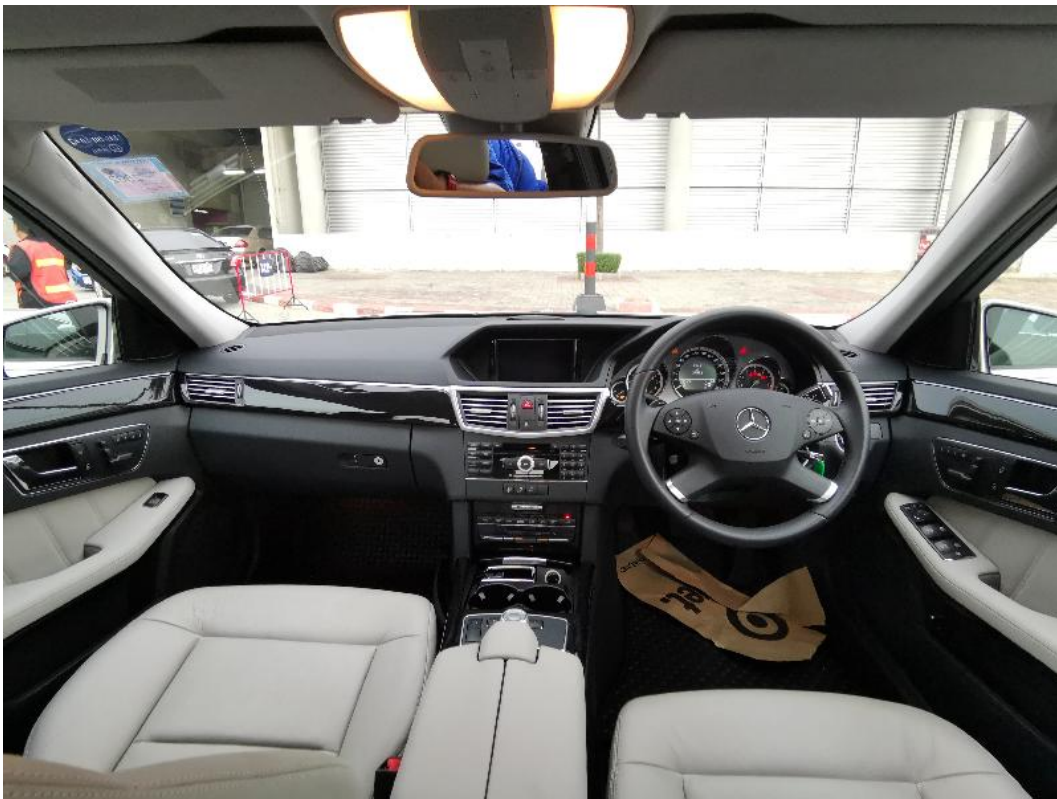
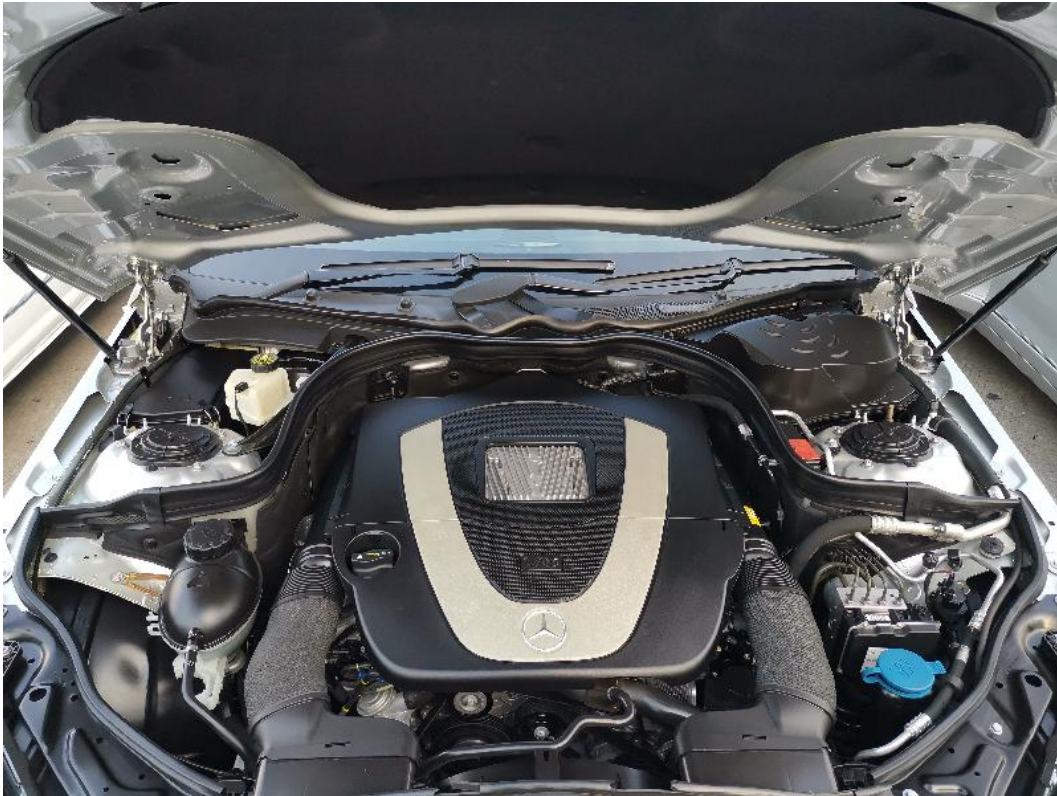
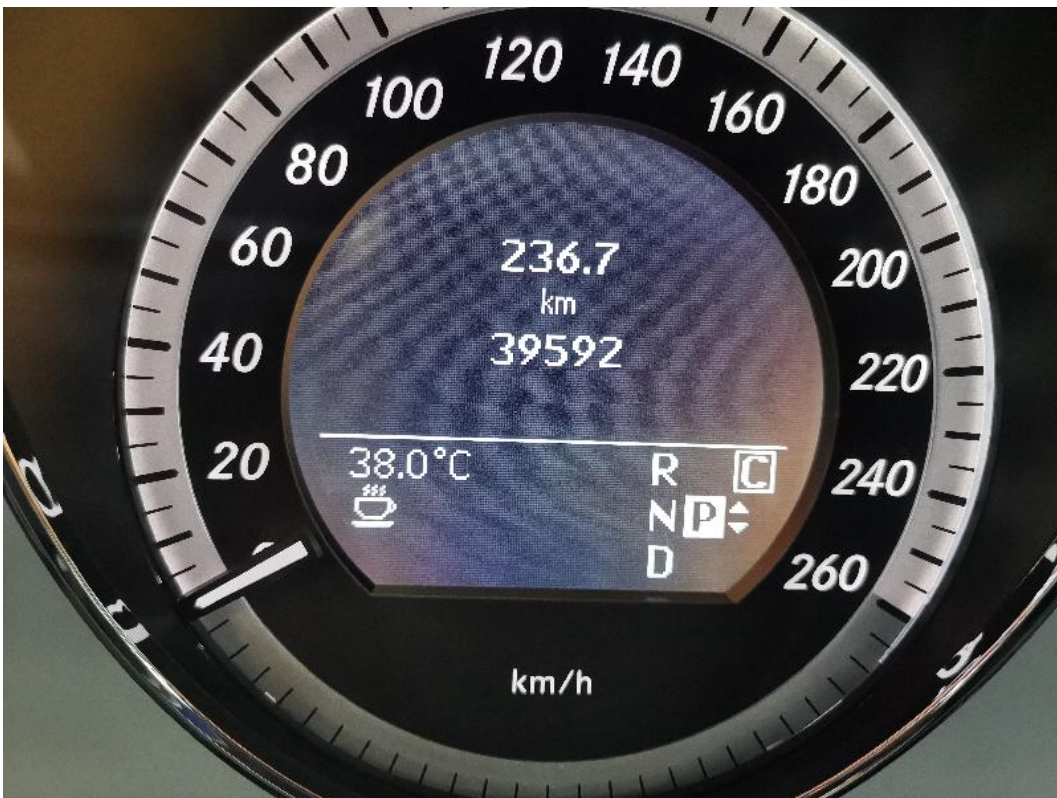
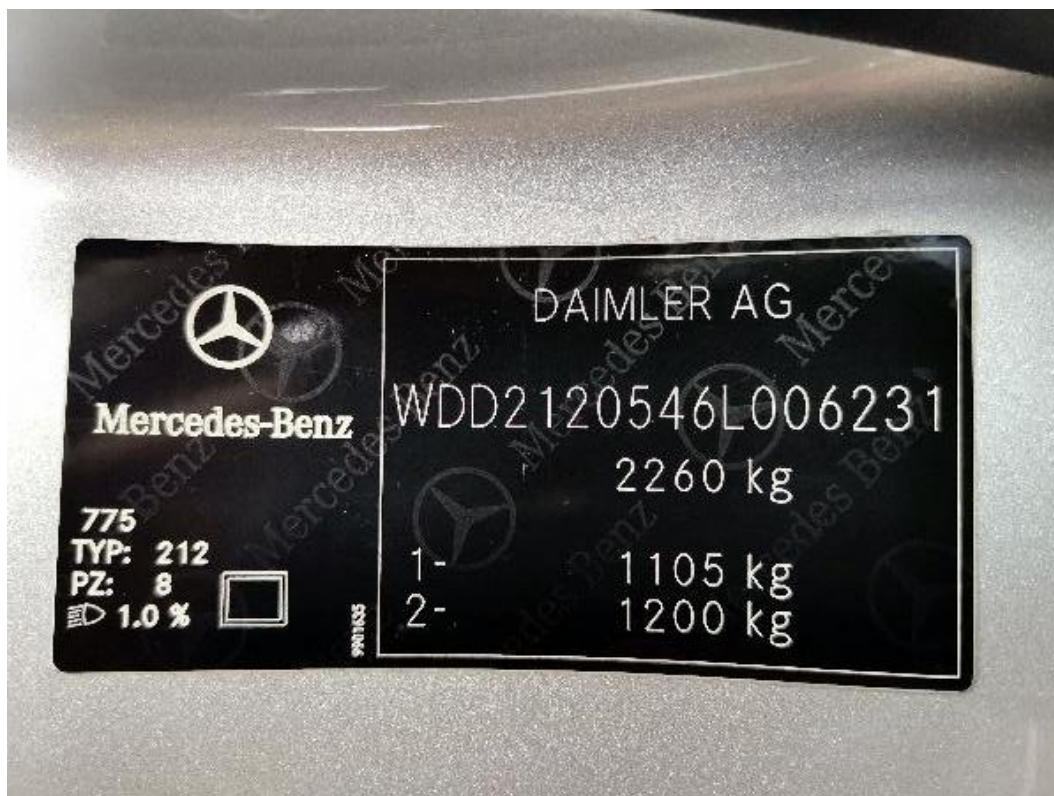
Front left fender ★★★★★	Bonnet / hood ★★★★★	Front bumper ★★★★★	Front right fender ★★★★★	[บันทึก] Door handle 脱落 มี [หน้าต่าง] กระจกหน้ารถ หินกระเด็น บางส่วน [ภายใน] Headliner คราบ SS Headliner รอยย่น M
Front left tire, alloy wheel, wheel cover ร่องยางระดับ 5 ★★★★★			Front right tire, alloy wheel, wheel cover ร่องยางระดับ 5 ★★★★★	
Front left door ★★★★★			Front right door ★★★★★	
Left side step / side spoiler ★★★★★			Right side step / side spoiler ★★★★★	
Rear left door ★★★★★			Rear right door ★★★★★	
Left back tire, alloy wheel, wheel cover ร่องยางระดับ 5 ★★★★★			Right front tire, alloy wheel, wheel cover ร่องยางระดับ 5 ★★★★★	
Left back fender ★★★★★			Right back fender ★★★★★	
Roof ★★★★★	Trunk lid / boot lid ★★★★★	Back rear spoiler & under spoiler ★★★★★	Back rear bumper ★★★★★	
Dashboard ★★★★★		Steering wheel ★★★★★		
Front left seat ★★★★★		Front right seat ★★★★★		
Front and back left door trim ★★★★★		Front and back right door trim ★★★★★
