# U-Car Grading Report

รายงานผลการตรวจเช็คสภาพรถยนต์  
ภายใต้การดูแลของสมาคมการประเมินสภาพรถยนต์ประเทศญี่ปุ่น

| รุ่น | HONDA STEPWGN SPADA | | |

| วันที่ตรวจสอบ | 2019/7/31 |

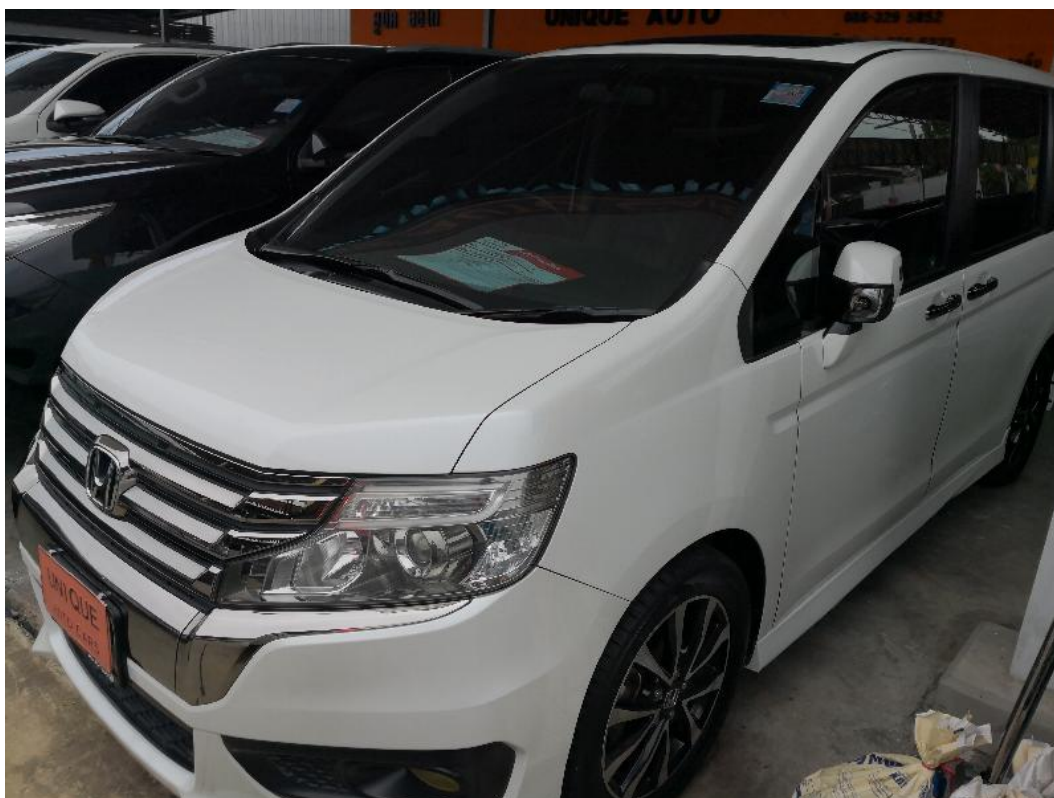
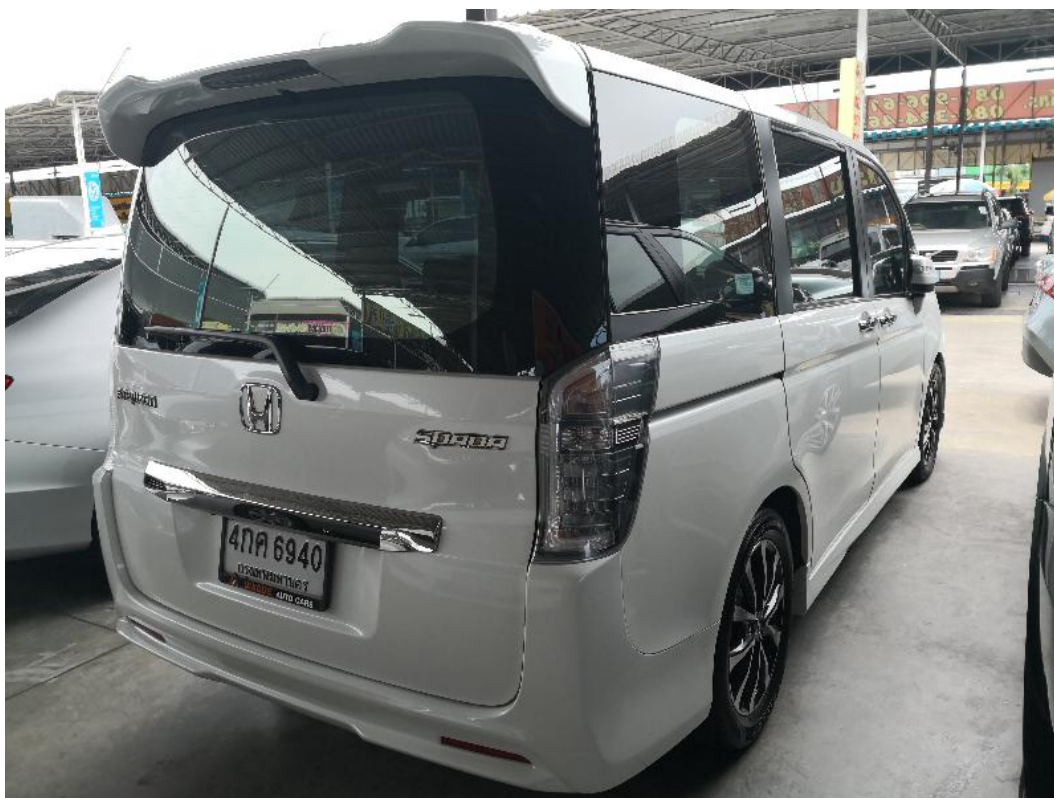
การวินิจฉัย CP 1

| Health Report | |
| HONDA V47.10 > 16PIN DLC > Health Report | |
| System Name | State |
| PGM-FI/Diesel(Engine System) | No Fault Code |
| AT(Automatic Transmission) | No Fault Code |
| ABS(Anti-Lock Braking System) | No Fault Code |
| SRS(Supplemental Inflatable Restraint System) | No Fault Code |
| EPS(Electric Power Steering) | No Fault Code |
| BCM(Body Electrical System) | No Fault Code |
| EVPS(Electric Vacuum Pump System) | No Fault Code |
| Air Conditioning System | No Fault Code |
| Honda Smart Key System | No Fault Code |
