# U-Car Grading Report

# U-car Grading Report

รุ่น	TOYOTA REVO 2.4J		
สี	White	หมายเลขทะเบียน (Plate number)	1ฒม8314
รุ่นปี	2016	เลขไมล์	86,129กม.
แบบ	เลขตัวถัง	MROCB8CC000278376

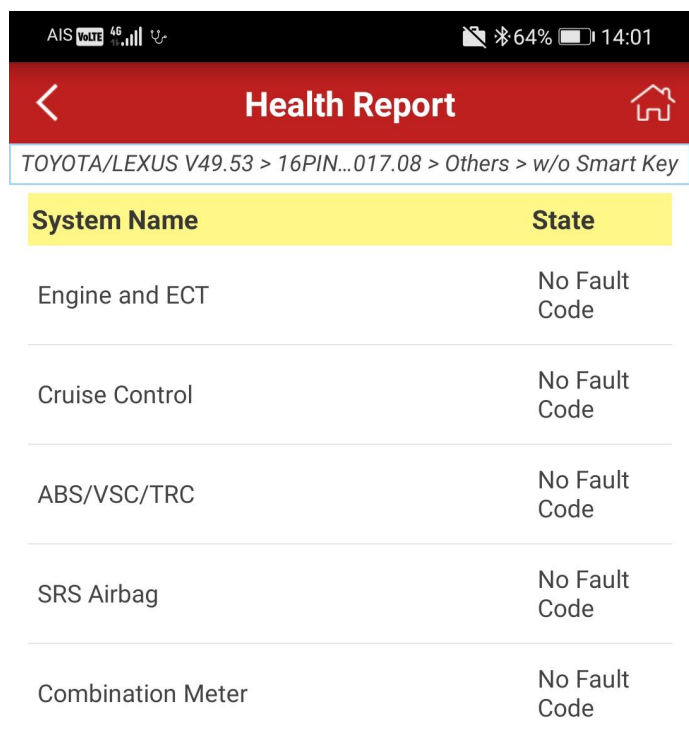
**Health Report**

TOYOTA/LEXUS V49.53 > 16PIN...017.08 > Others > w/o Smart Key

System Name	State
Engine and ECT	No Fault Code
Cruise Control	No Fault Code
ABS/VSC/TRC	No Fault Code
SRS Airbag	No Fault Code
Combination Meter	No Fault Code
