U-Car Grading Report

รายงานผลการตรวจเช็คสภาพรถยนต์
ภายใต้การดูแลของสมาคมการประเมินสภาพรถยนต์ประเทศไทย

รุ่น	HONDA CIVIC 1.8		
สี	White	หมายเลขทะเบียน (Plate number)	7กต3061
รุ่นปี	2018	เลขไมล์	90,164กม.
แบบ	เลขตัวถัง	MRHFC6630JT105327

เครื่องยนต์	สภาพดี
วันที่ตรวจสอบ	2021/8/26
สาขา	UM Home car
ที่อยู่

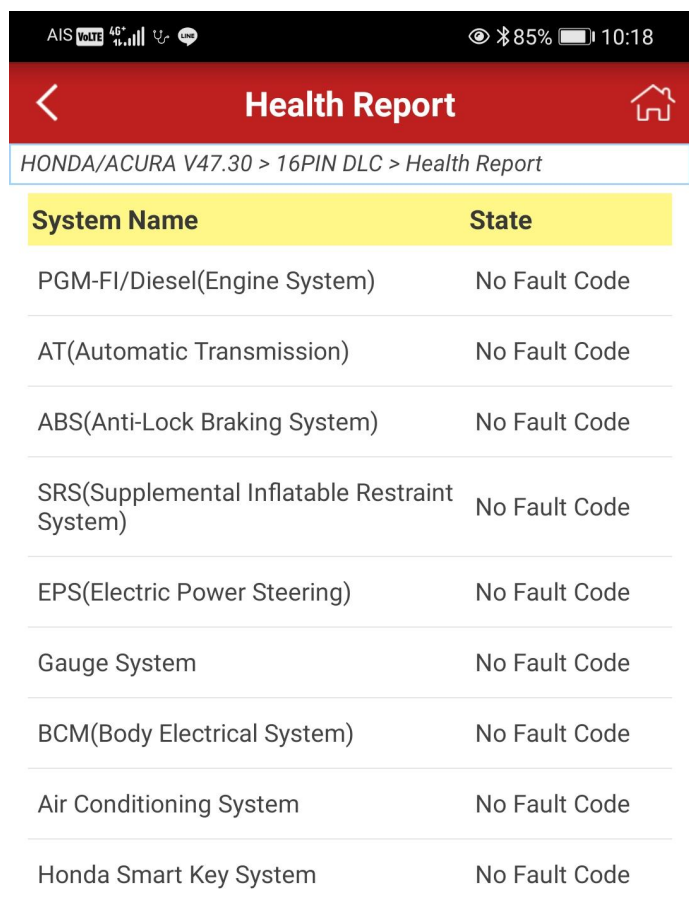
HONDA/ACURA V47.30 > 16PIN DLC > Health Report

System Name	State
PGM-FI/Diesel(Engine System)	No Fault Code
AT(Automatic Transmission)	No Fault Code
ABS(Anti-Lock Braking System)	No Fault Code
SRS(Supplemental Inflatable Restraint System)	No Fault Code
EPS(Electric Power Steering)	No Fault Code
Gauge System	No Fault Code
BCM(Body Electrical System)	No Fault Code
Air Conditioning System	No Fault Code
Honda Smart Key System	No Fault Code
