# U-Car Grading Report

| รุ่น | HONDA HR-V 1.8 E | | |
| รุ่นปี | 2015 | เลขไมล์ | 75,774กม. |

| วันที่ตรวจสอบ | 2021/4/2 |

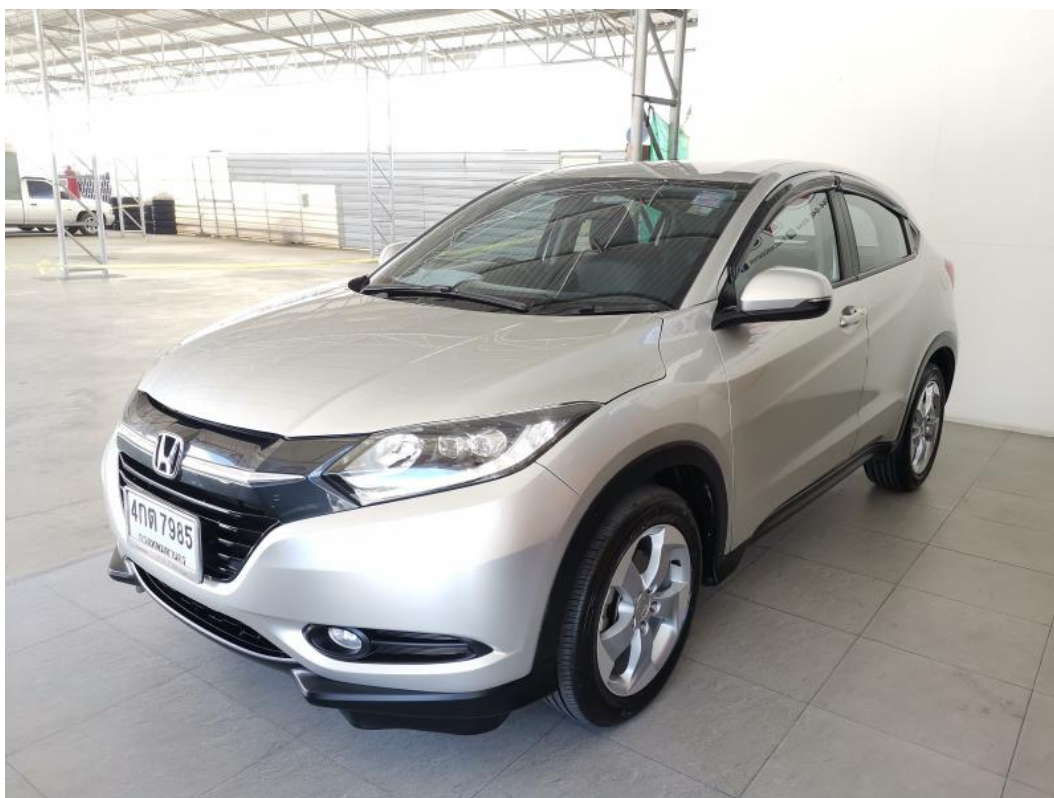
การวินิจฉัย CP 1

| Health Report | |
|---|---|
| PGM-FI/Diesel(Engine System) | No Fault Code |
| AT(Automatic Transmission) | No Fault Code |
| ABS(Anti-Lock Braking System) | No Fault Code |
| SRS(Supplemental Inflatable Restraint System) | No Fault Code |
| EPS(Electric Power Steering) | No Fault Code |

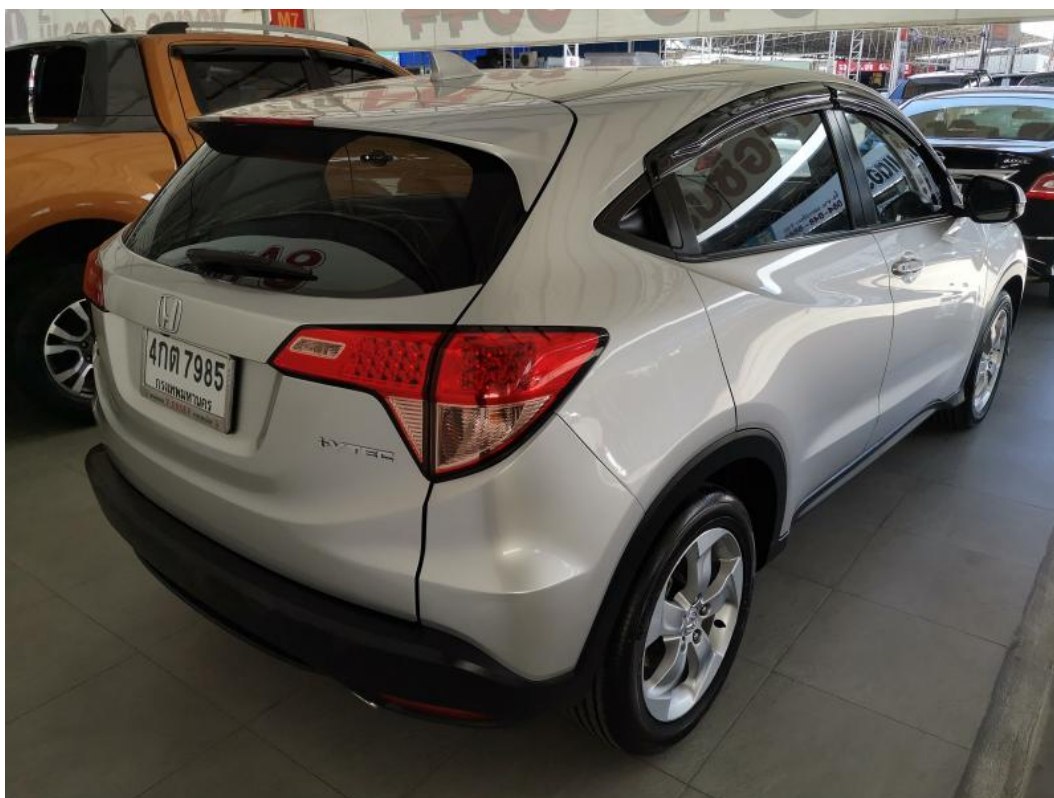
การวินิจฉัย CP 2

| Health Report | |
|---|---|
| Gauge System | No Fault Code |
| BCM(Body Electrical System) | No Fault Code |
| Air Conditioning System | No Fault Code |
| Honda Smart Key System | No Fault Code |
| EPB(Electric Parking Brake) | No Fault Code |
