# U-Car Grading Report

หนังสือรับรอง โดย GOO INSPECTION

| รุ่น | HONDA JAZZ 1.5 RS | | |

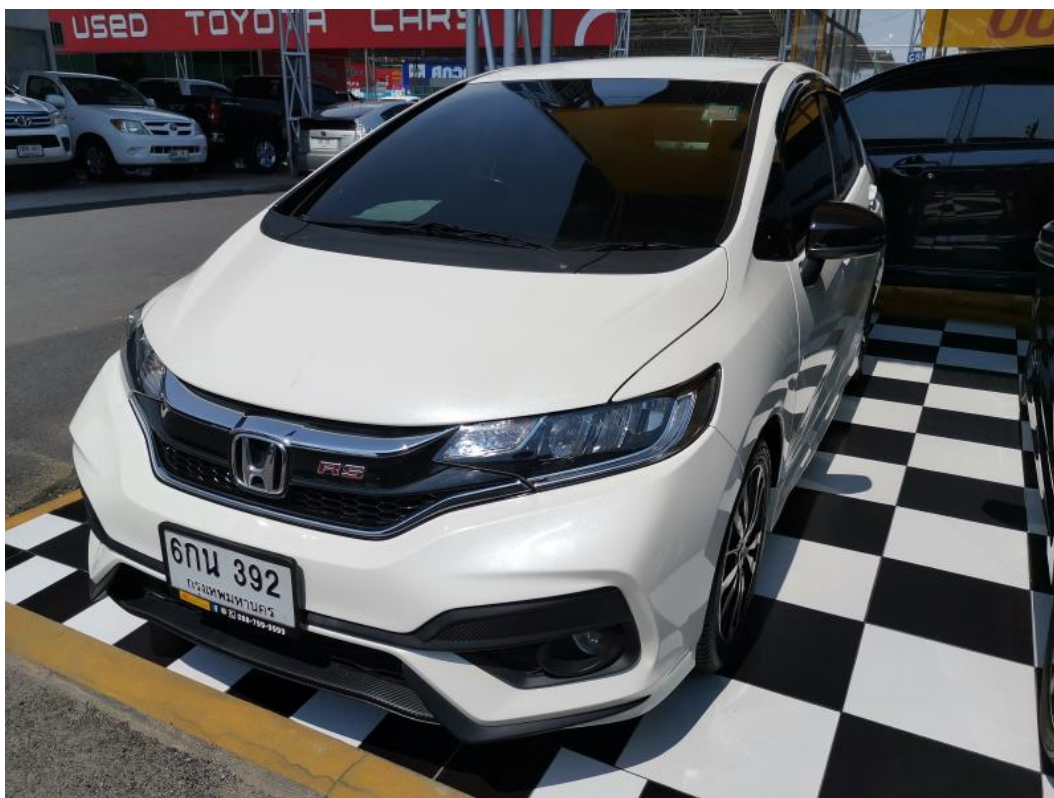
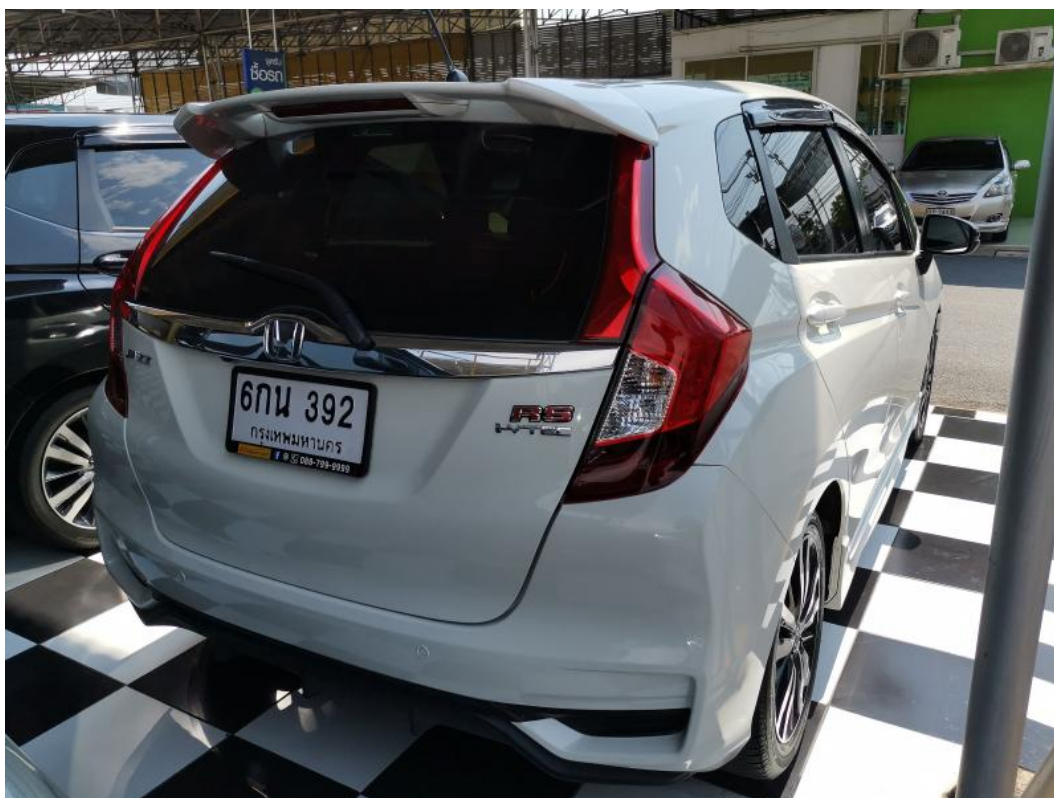
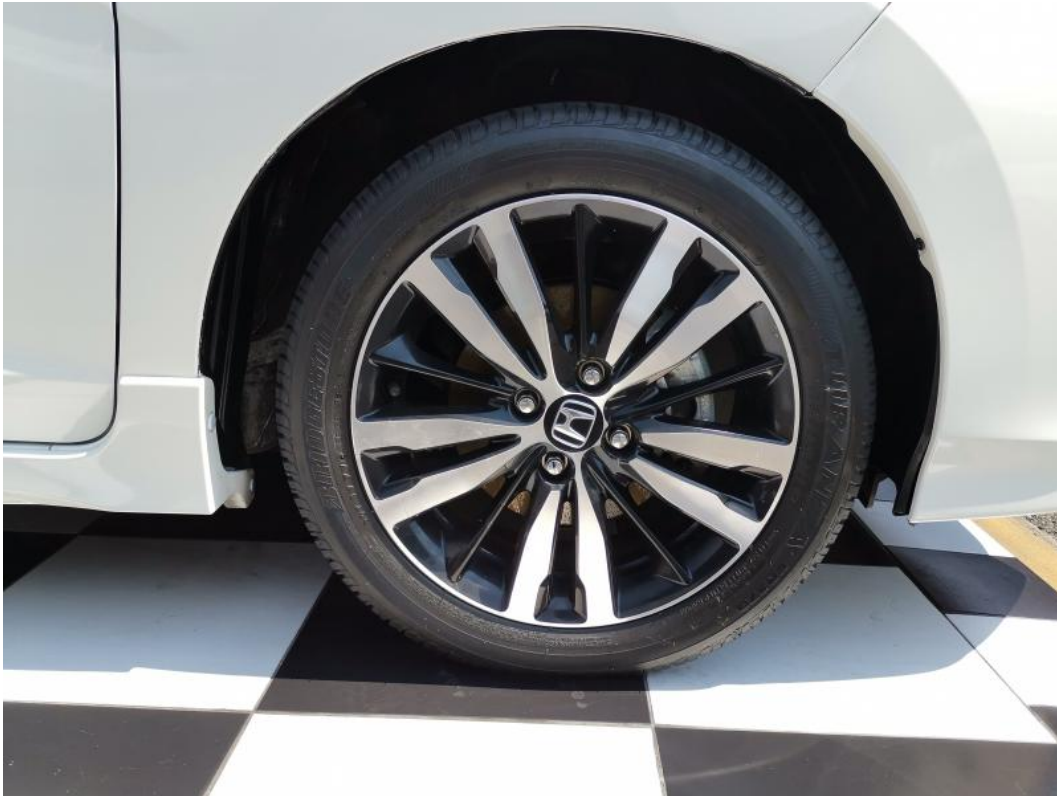
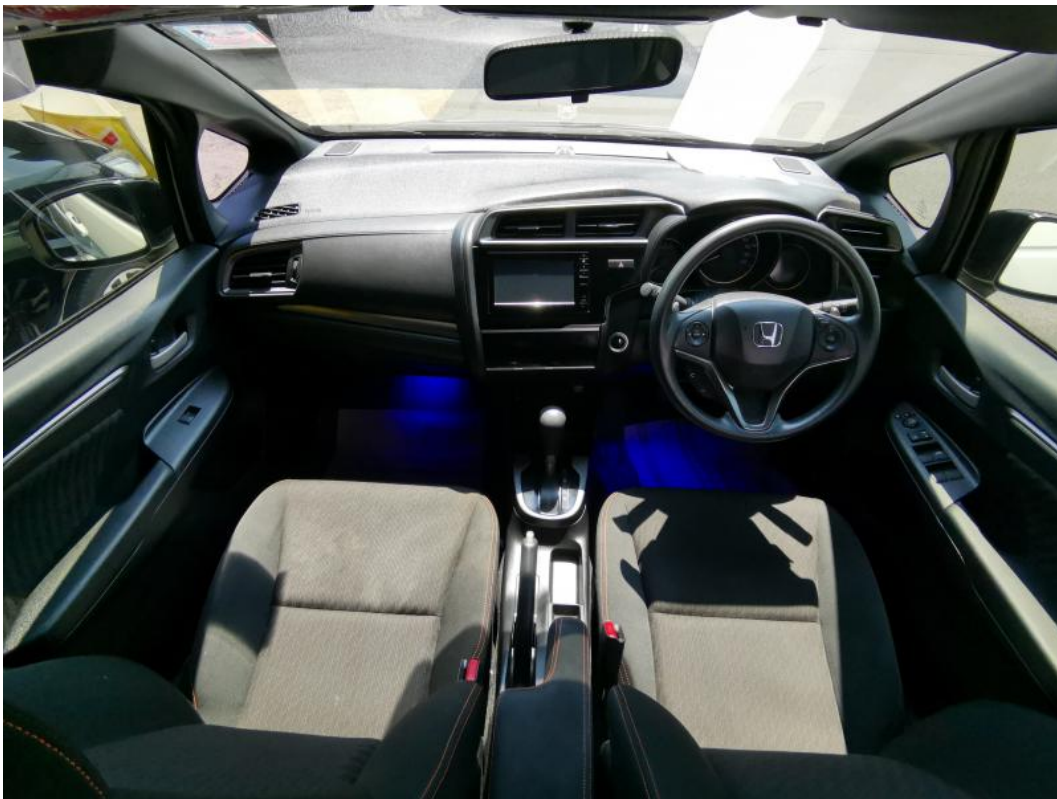
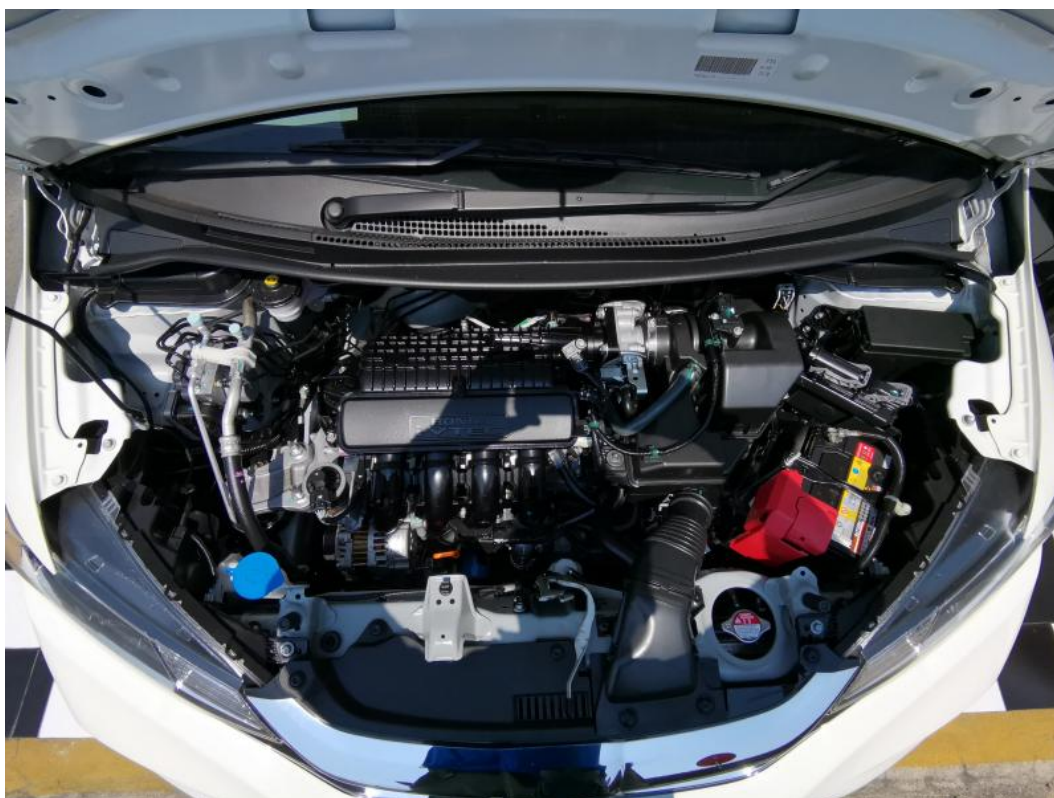
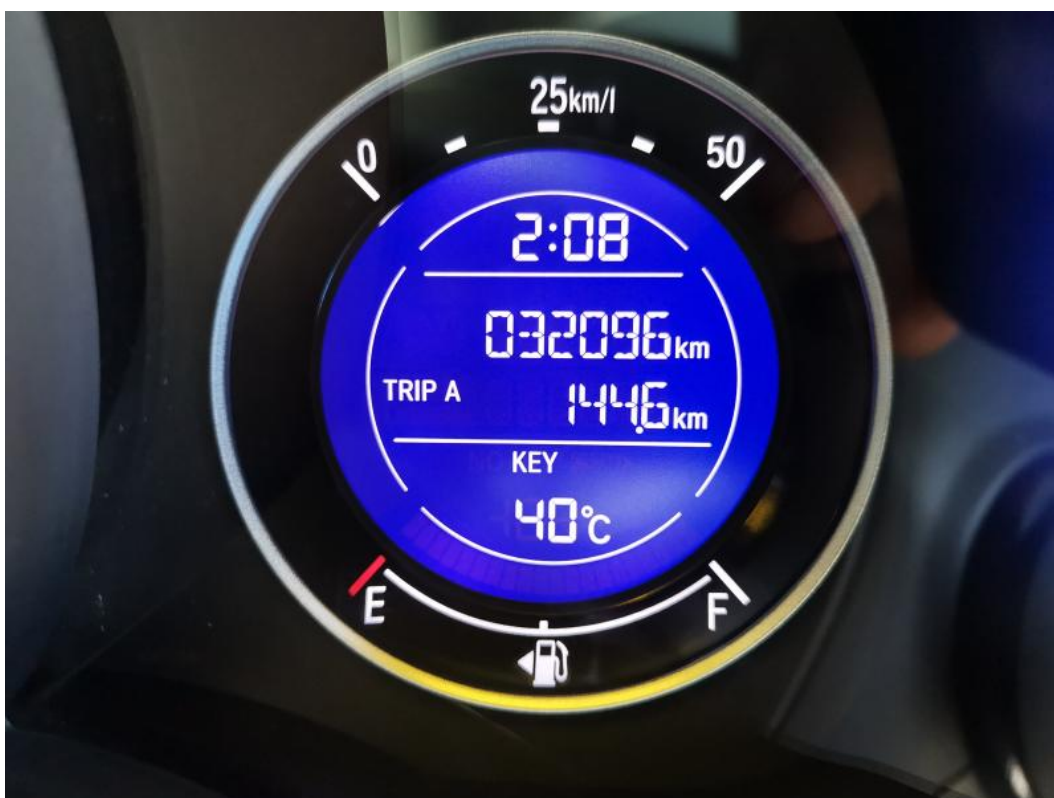
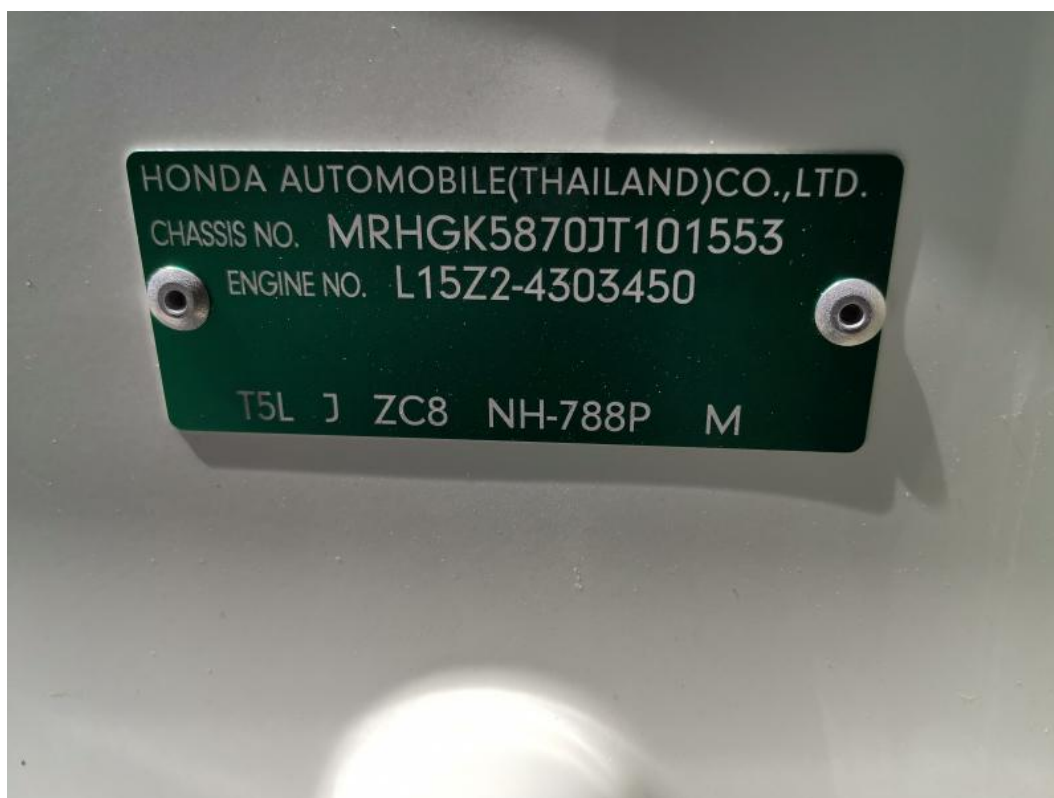
การวินิจฉัย CP 1

| Health Report | |
| HONDA V47.30 > 16PIN DLC > Health Report | |
| System Name | State |
| PGM-FI/Diesel(Engine System) | No Fault Code |
| AT(Automatic Transmission) | No Fault Code |
| ABS(Anti-Lock Braking System) | No Fault Code |
| SRS(Supplemental Inflatable Restraint System) | No Fault Code |
| EPS(Electric Power Steering) | No Fault Code |
| Gauge System | No Fault Code |
| BCM(Body Electrical System) | No Fault Code |
| Air Conditioning System | No Fault Code |
| Honda Smart Key System | No Fault Code |
