U-Car Grading Report

รายงานผลการตรวจเช็คสภาพรถยนต์
ภายใต้การดูแลของสมาคมการประเมินสภาพรถยนต์ประเทศไทย

รุ่น	HONDA CIVIC 1.8 E		
สี	White	หมายเลขทะเบียน (Plate number)	3กญ2461
รุ่นปี	2014	เลขไมล์	138,341กม.
แบบ	เลขตัวถัง	MRHFB2620EP100350

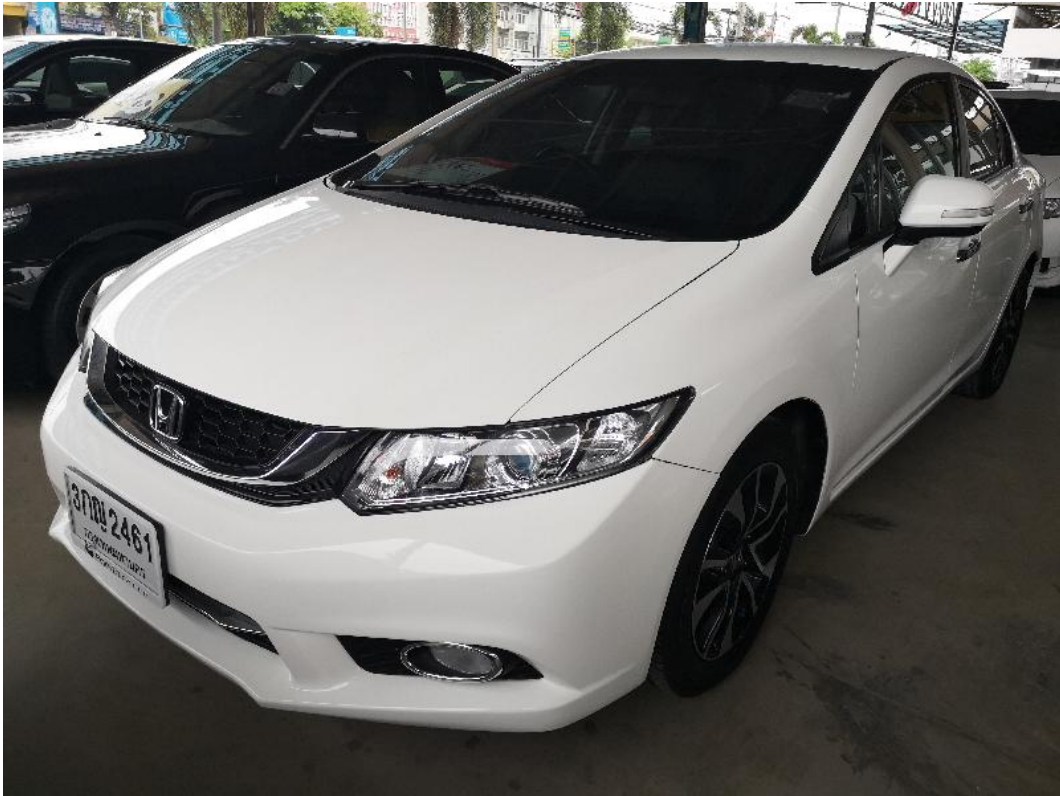
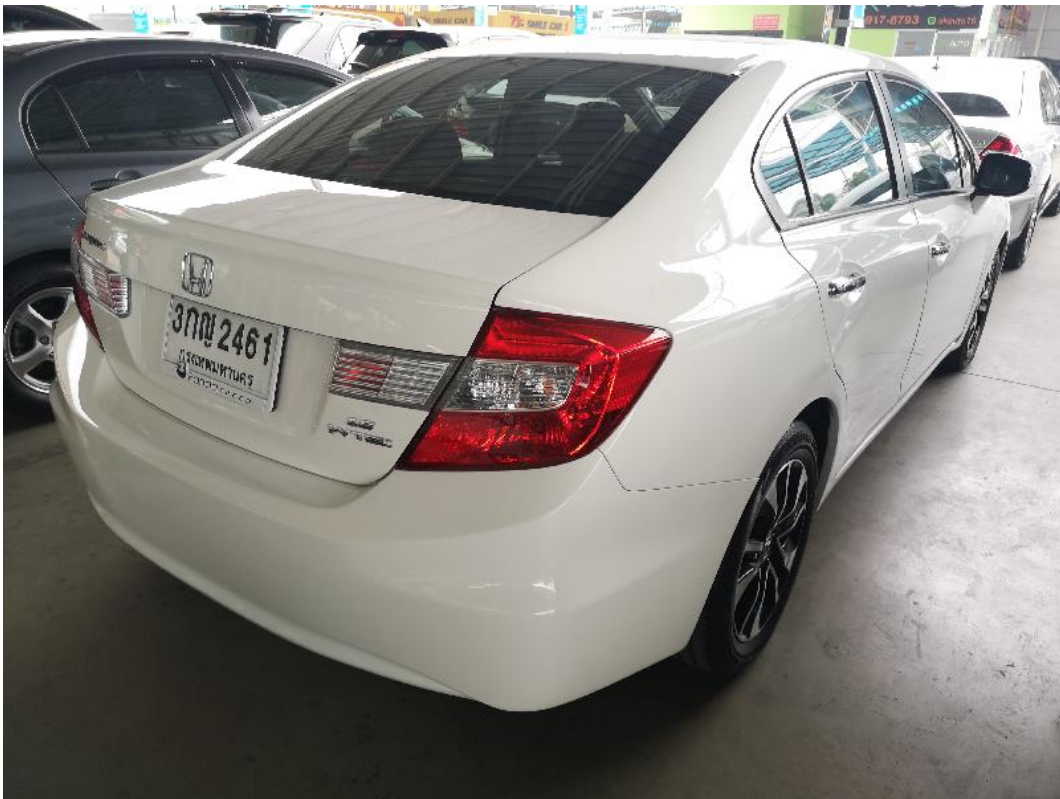
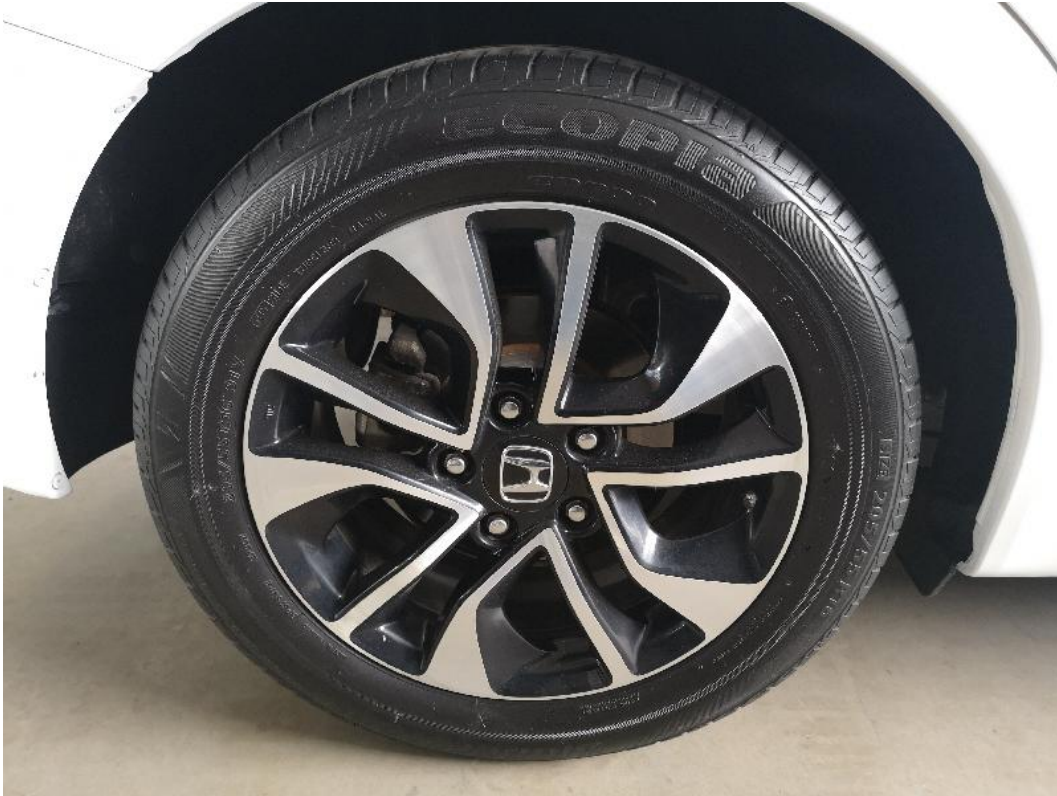
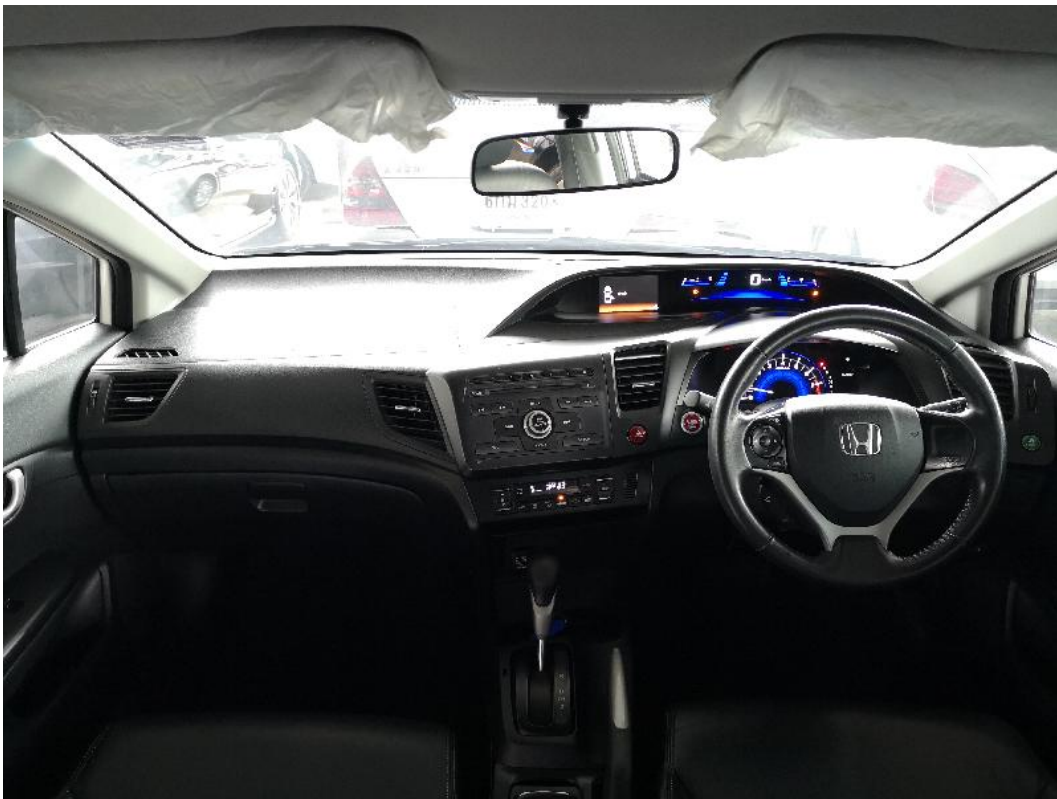
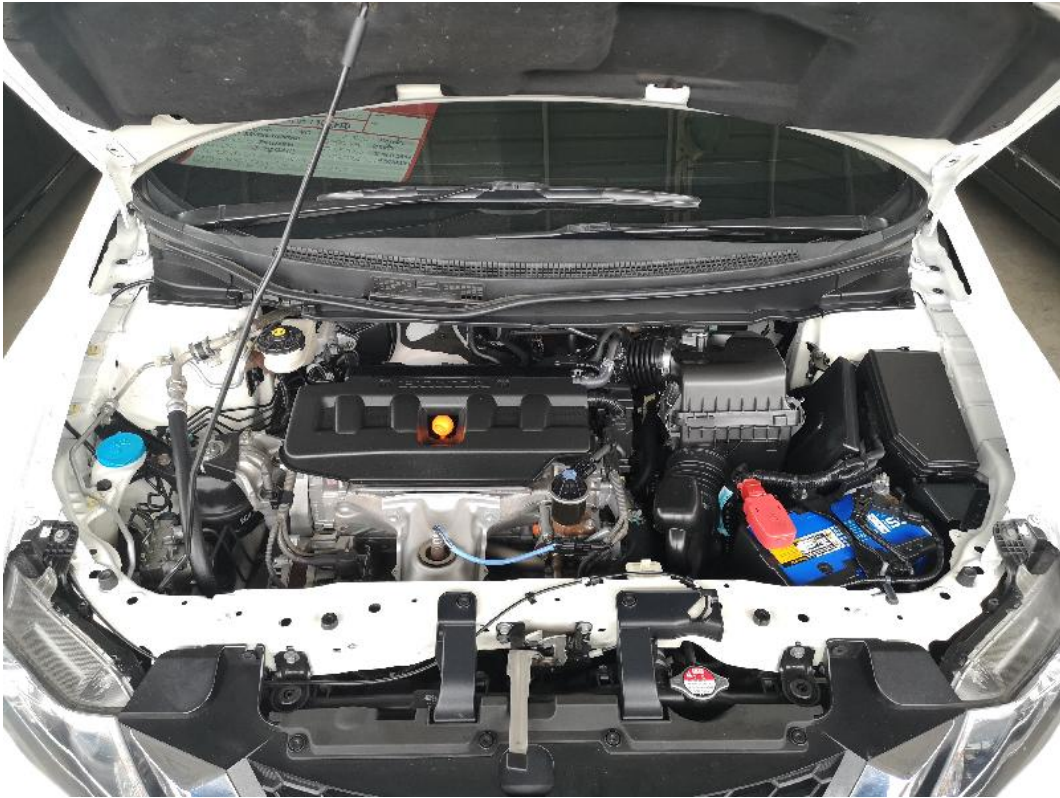
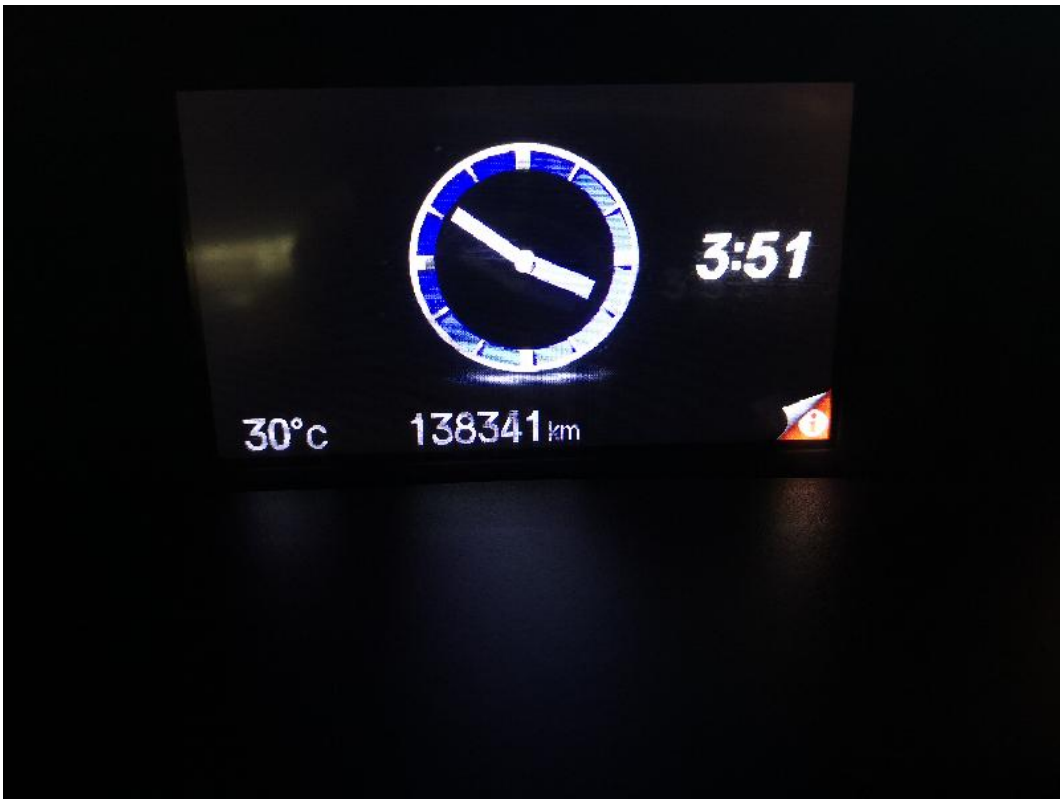
หมายเหตุ ทำสีใหม่ด้วยสีเดิม

<p>Front left fender</p> <p>★★★★★</p>	<p>Bonnet / hood</p> <p>★★★★★</p>	<p>Front bumper</p> <p>★★★★★</p>	<p>Front right fender</p> <p>★★★★★</p>	<p>[บันทึก] ทำสีใหม่ด้วยสีเดิม</p> <p>[หน้าต่าง] กระจกหน้ารถ หินกระเด็น บางส่วน</p> <p>[ภายใน] Headliner คราบ S Headliner รอยย่น S</p>		
<p>Front left tire, alloy wheel, wheel cover ร่องยางระดับ 3</p> <p>★★★★★</p>			<p>Front right tire, alloy wheel, wheel cover ร่องยางระดับ 3</p> <p>★★★★★</p>			
<p>Front left door</p> <p>★★★★★</p>			<p>Front right door</p> <p>★★★★★</p>			
<p>Left side step / side spoiler</p> <p>★★★★★</p>			<p>Right side step / side spoiler</p> <p>★★★★★</p>			
<p>Rear left door</p> <p>★★★★★</p>			<p>Rear right door</p> <p>★★★★★</p>			
<p>Left back tire, alloy wheel, wheel cover ร่องยางระดับ 3</p> <p>★★★★★</p>			<p>Right front tire, alloy wheel, wheel cover ร่องยางระดับ 3</p> <p>★★★★★</p>			
<p>Left back fender</p> <p>★★★★★</p>			<p>Right back fender</p> <p>★★★★★</p>

<p>Roof</p> <p>★★★★★</p>			<p>Trunk lid / boot lid</p> <p>★★★★★</p>		<p>Back rear spoiler & under spoiler</p> <p>★★★★★</p>	<p>Back rear bumper</p> <p>★★★★★</p>
<p>Dashboard</p> <p>★★★★★</p>					<p>Steering wheel</p> <p>★★★★★</p>	
<p>Front left seat</p> <p>★★★★★</p>					<p>Front right seat</p> <p>★★★★☆</p>	
<p>Front and back left door trim</p> <p>★★★★★</p>					<p>Front and back right door trim</p> <p>★★★★★</p>	
<p>Rear seat</p> <p>★★★★★</p>					<p>Console</p> <p>★★★★★</p>	
					<p>Luggage room</p> <p>★★★★★</p>
