# U-Car Grading Report

รายงานผลการตรวจเช็คสภาพรถยนต์  
ภายใต้การดูแลของสมาคมการประเมินสภาพรถยนต์ประเทศไทย

รุ่น	TOYOTA ALTIS 1.6 E CNG		
สี	Silver	หมายเลขทะเบียน (Plate number)	4กณ1379
รุ่นปี	2015	เลขไมล์	97,745กม.
แบบ	เลขตัวถัง	MR053REH104529548

วันที่ตรวจสอบ      2020/8/11

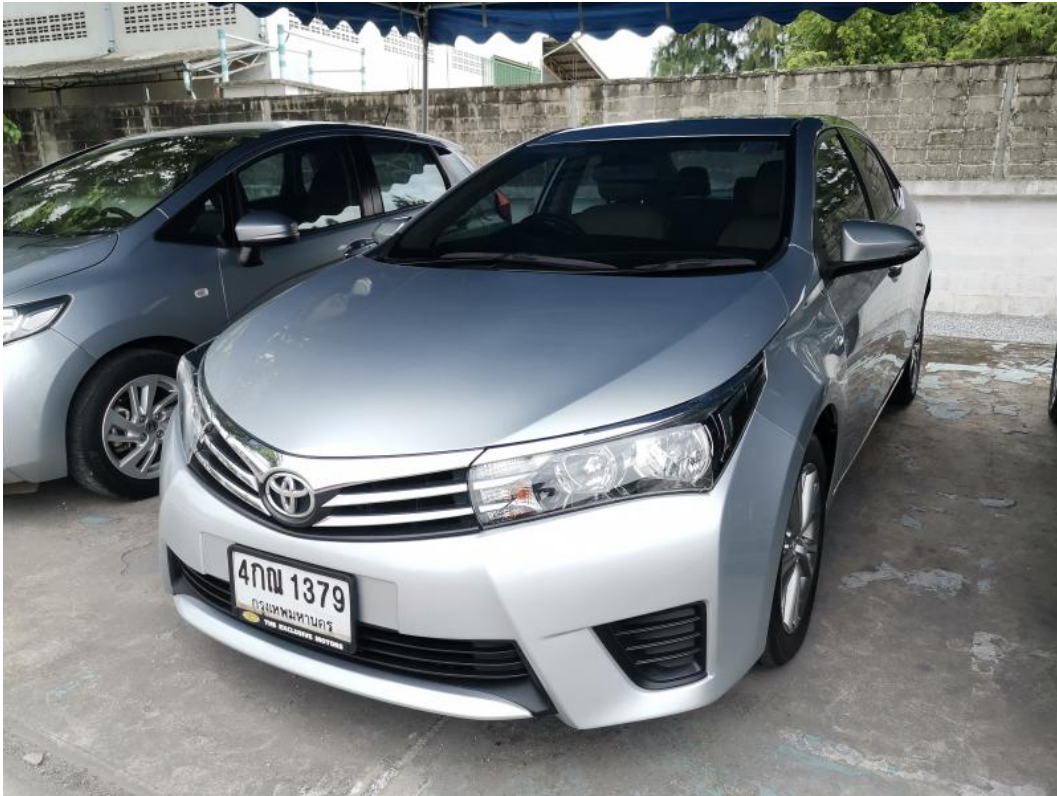
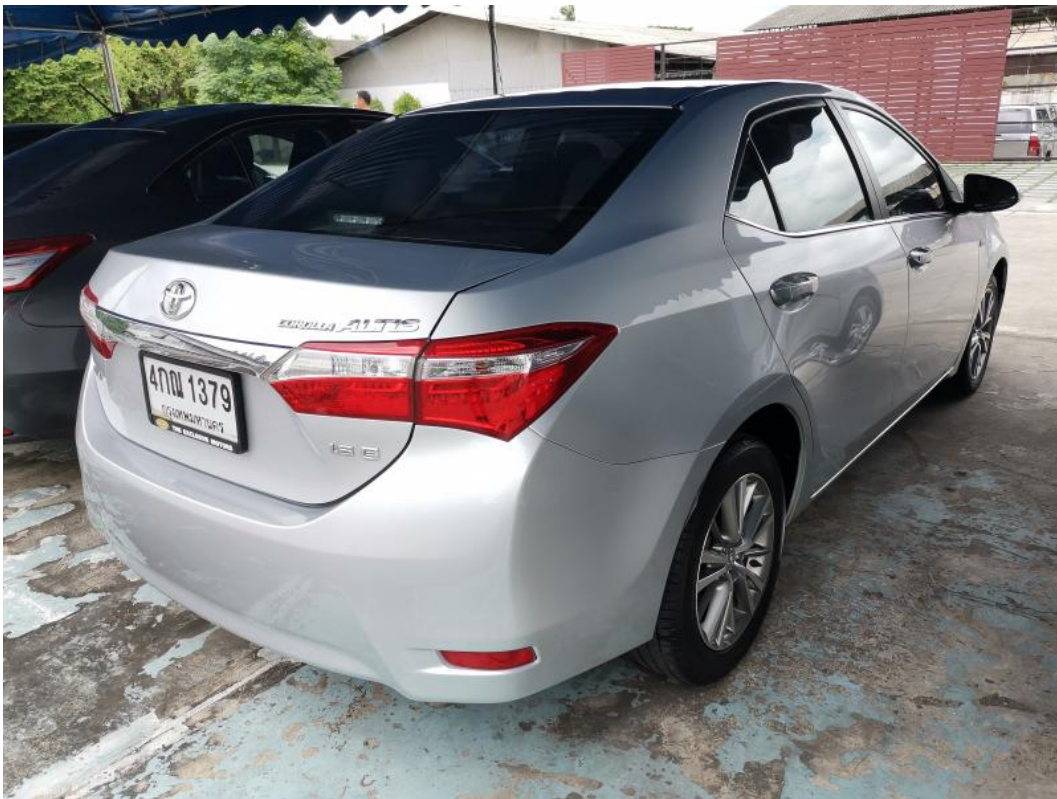
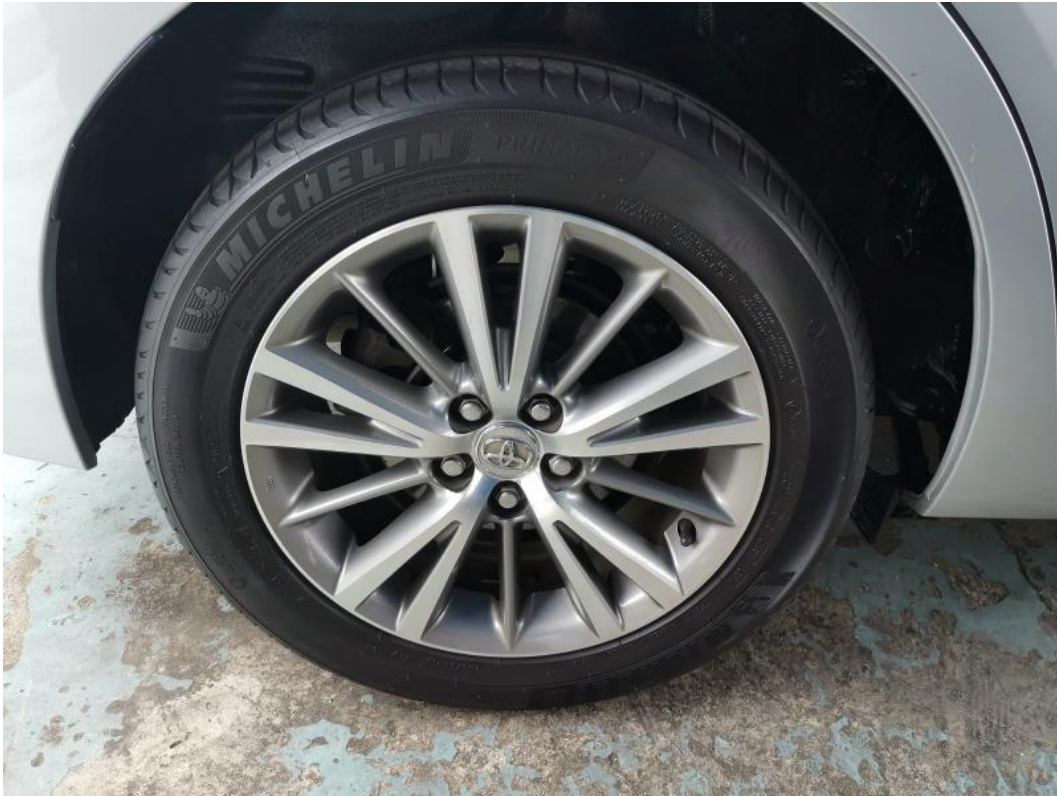
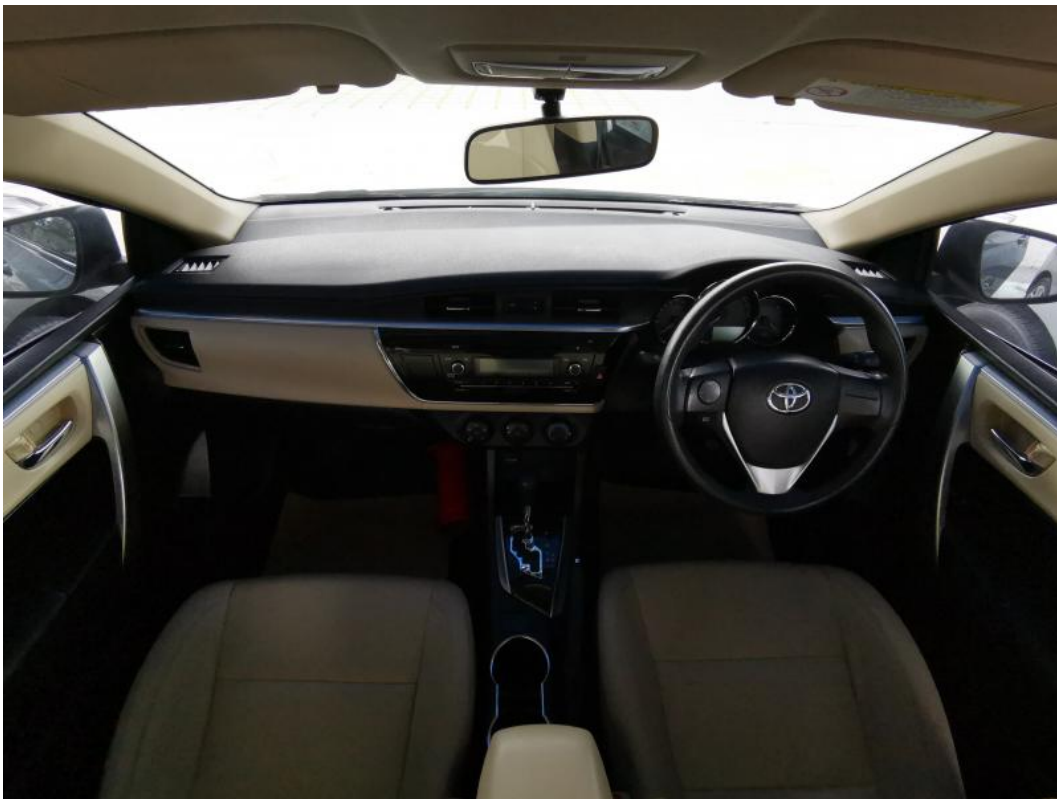
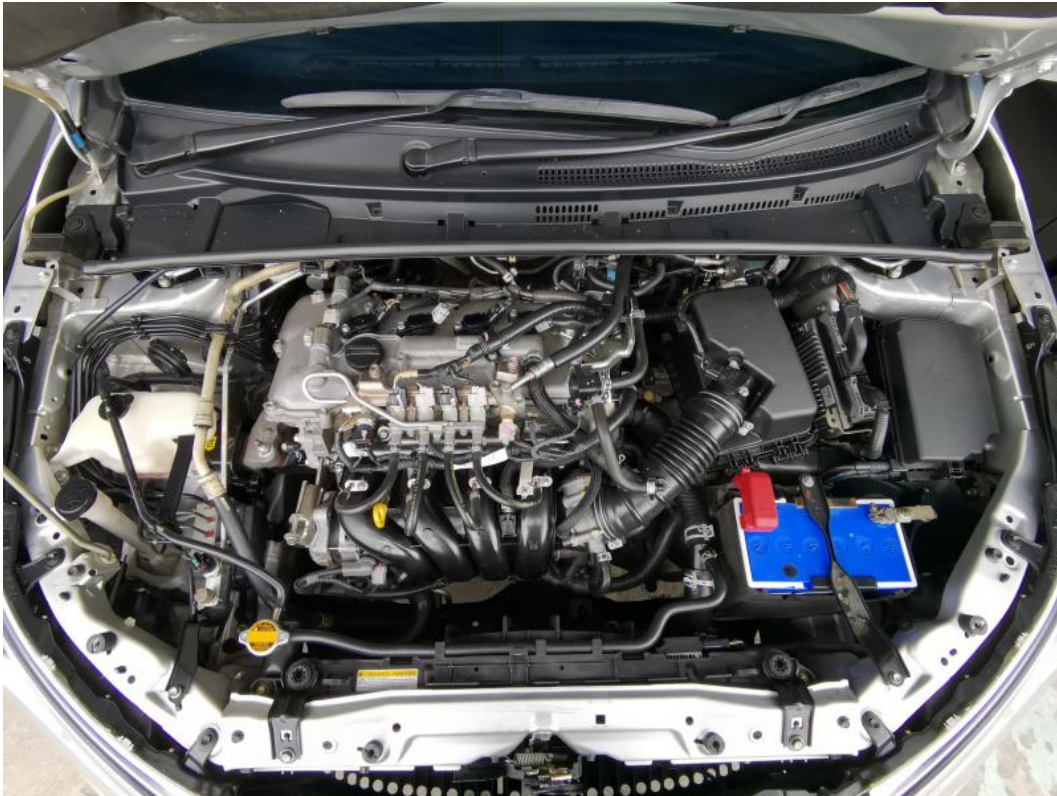
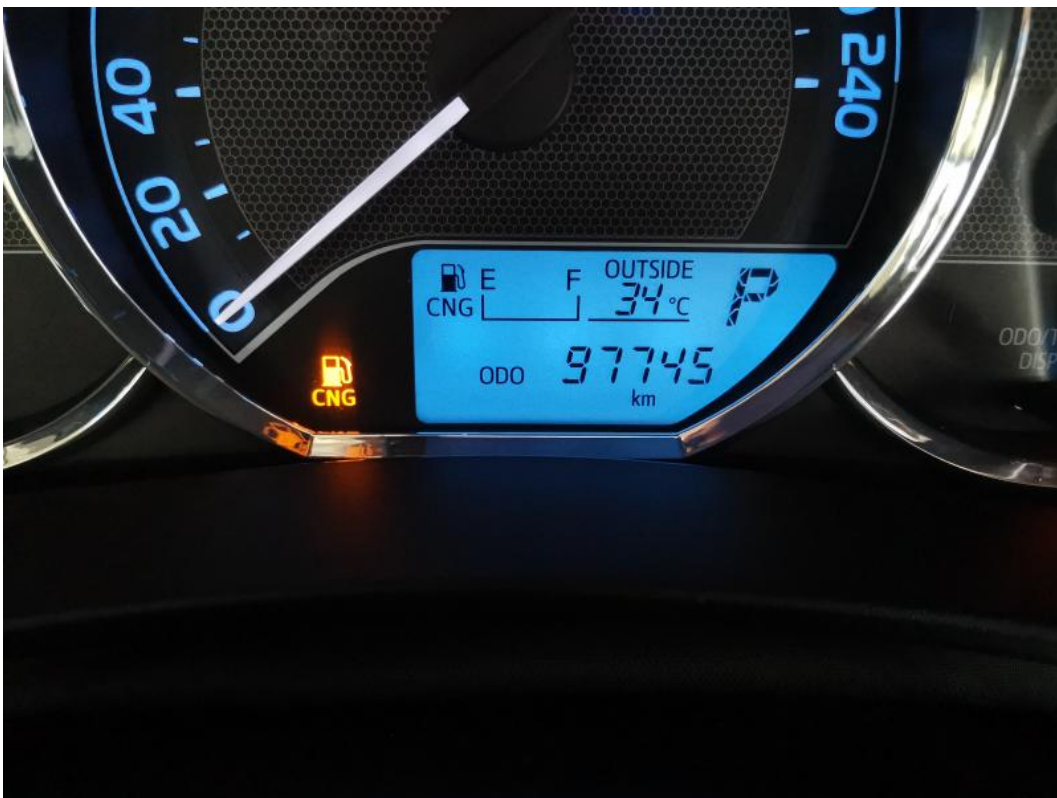
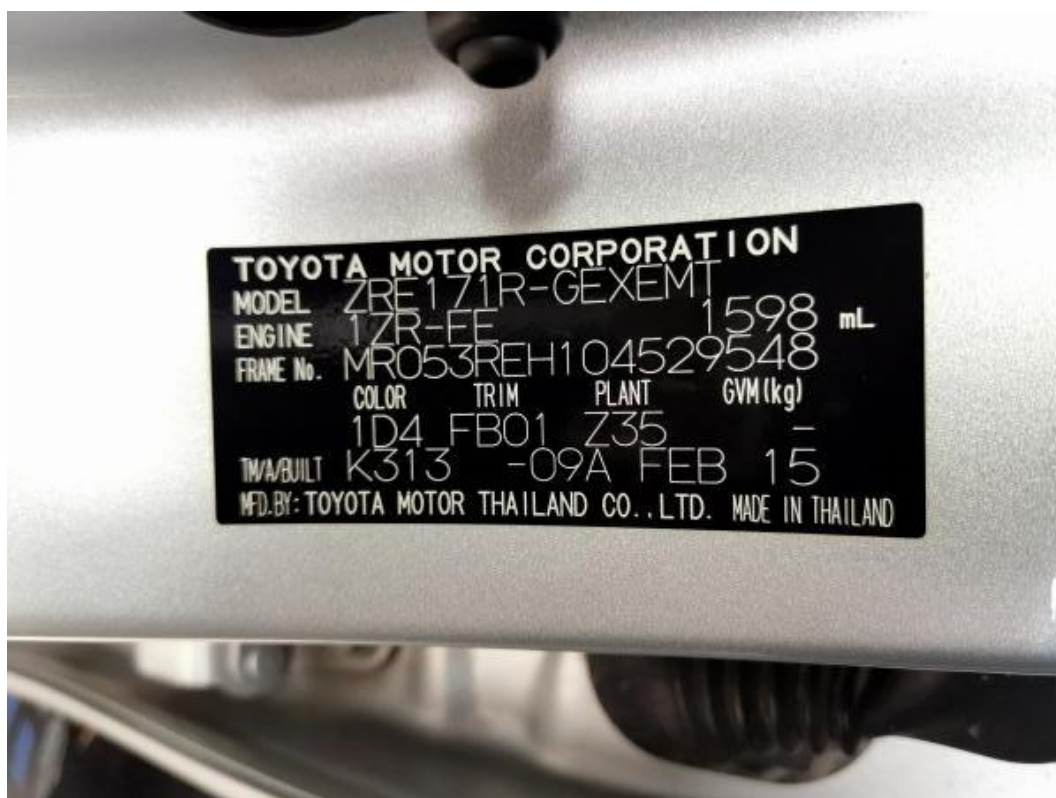
[บันทึก]  
Radiator core support ฟันสี มี  
Radiator core support เครื่องหมายโครงสร้างรถ มี  
Radiator core support ความเสียหาย มี

[หน้าต่าง]  
กระจกหน้ารถ แตก S  
กระจกหน้ารถ หินกระเด็น บางส่วน

[ภายใน]  
ห้องของ สกปรก, รอยขีดข่วน บางส่วน  
การขี้น รอยย่น, รอยขีดข่วน มี  
ตักแต่งอื่นๆ รอยขีดข่วน บางส่วน  
Headliner รอยย่น SS  
ตักแต่งอื่นๆ รอยย่น SS
