# U-Car Grading Report

รายงานผลการตรวจเช็คสภาพรถยนต์  
ภายใต้การดูแลของสมาคมการประเมินสภาพรถยนต์ประเทศญี่ปุ่น

| รุ่น | NISSAN ALMERA | | |
| แบบ | เลขตัวถัง | MNTBAAN17Z0061704 | |

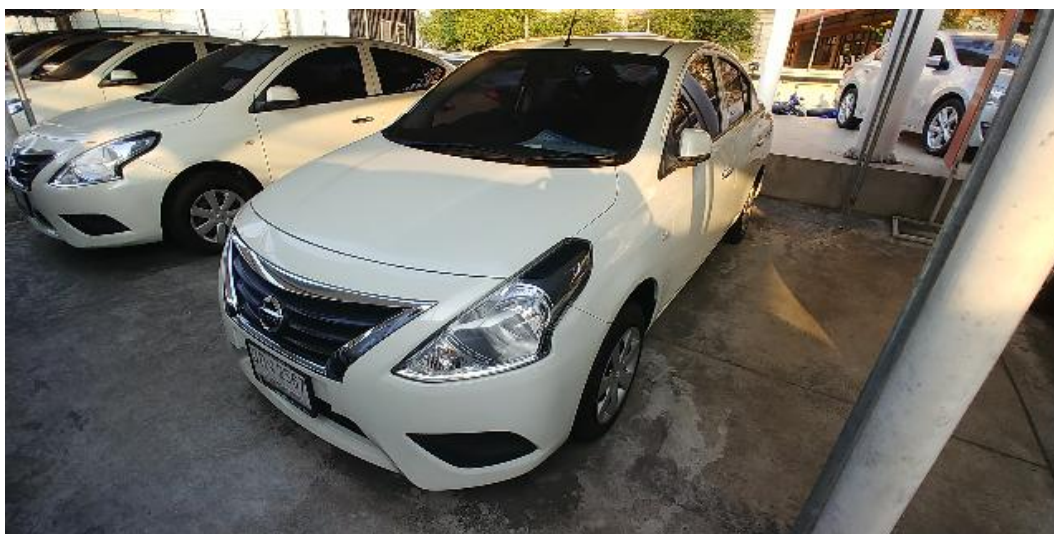
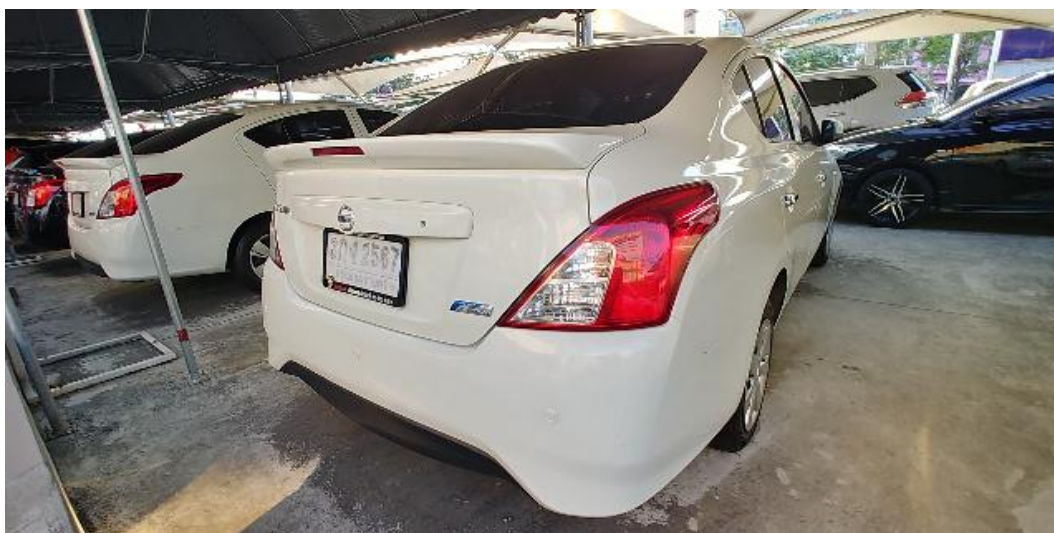
การวินิจฉัย CP 1

| System Name | State |
| ECM (Engine Control Module) | No Fault Code |
| ABS (Anti-lock Braking System) | No Fault Code |
| IC (Instrument cluster) | No Fault Code |
| BCM (Body Control Module) | No Fault Code |
| SRS (Supplemental Inflatable Restraint System) | No Fault Code |
| TCM (Transmission Control Module) | No Fault Code |
| EPS (Electronic Power Steering) | No Fault Code |
| IPDM E/R(Intelligent Power Distribution Mudule E/R) | No Fault Code |
