# U-Car Grading Report

รุ่น	ISUZU D-MAX		
สี	White		
รุ่นปี	2015	เลขไมล์	120,002กม.
แบบ	เลขตัวถัง	MP1TFR86JFT023765	
หมายเหตุ

ภายนอก	★★★★☆
ภายใน	★★★★☆
โครงสร้าง	สภาพดีเยี่ยม
เครื่องยนต์	สภาพดี
วันที่ตรวจสอบ	2018/11/28
สาขา	Siam Bis Cars Co.,Ltd.
ที่อยู่

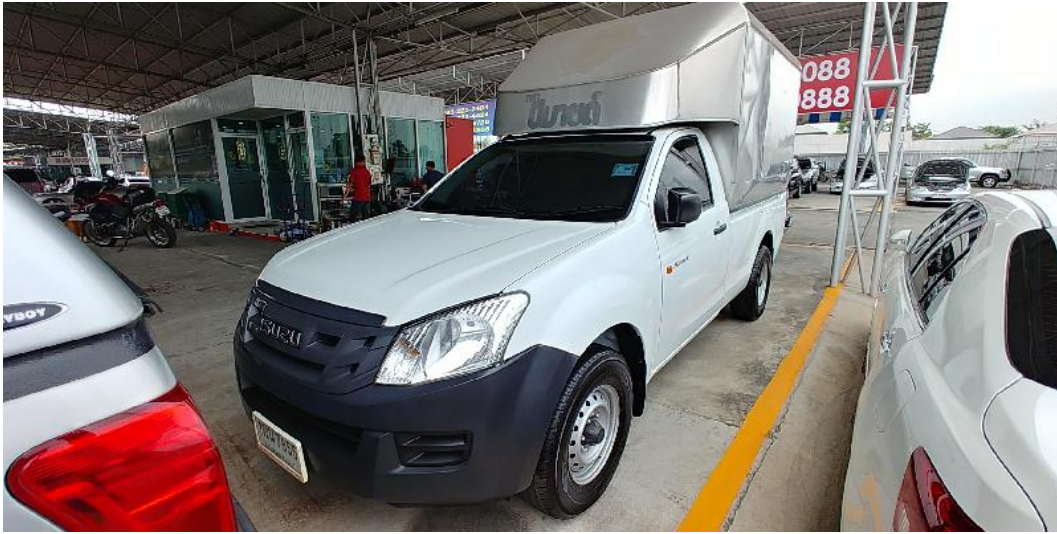
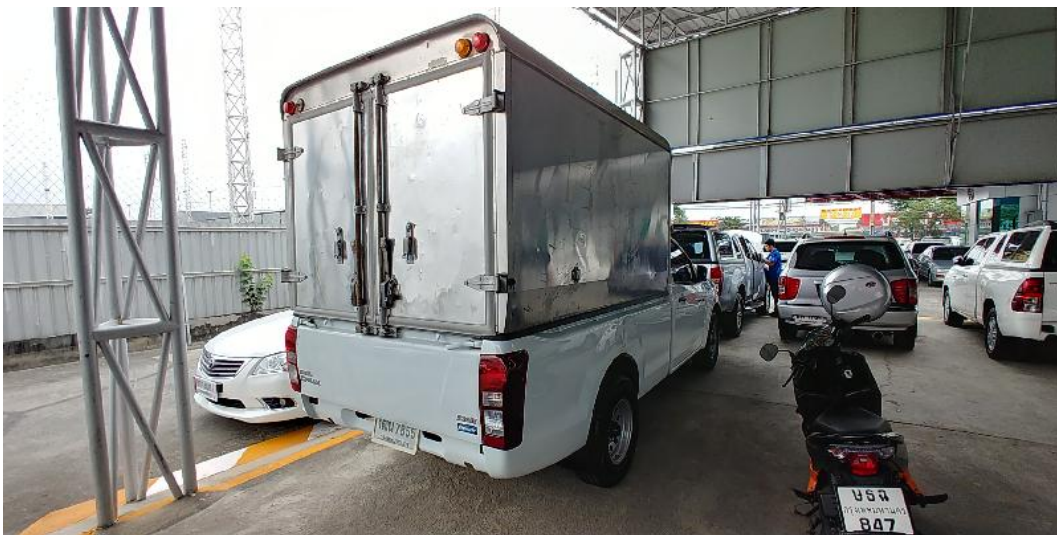
การวินิจฉัย CP 1

Mobile application interface for diagnostic trouble code (DTC) retrieval. The interface is split into two panels: CP 1 (left) and CP 2 (right).

- Header: **Show Menu**
- Navigation: Home icon, Back icon
- Path: ISUZU (JAPAN) V16.50 > Select From...and > 2015 > TF Series > 4JK1 > MUA
- Menu items: Engine, Transmission, Body, Chassis

- Header: **Diagnostic Trouble Code**
- Navigation: Home icon, Back icon
- Path: ISUZU (JAPAN) V16.50 > Select From A...Series > 4JK1 > MUA > Engine > 4JK1
- Table:

DTC	Description	State	Query
No Dtc		Normal	🔍
