# U-Car Grading Report

รายงานผลการตรวจเช็คสภาพรถยนต์  
ภายใต้การดูแลของสมาคมการประเมินสภาพรถยนต์ประเทศญี่ปุ่น

| รุ่น | SUZUKI SWIFT | | |
| รุ่นปี | 2015 | เลขไมล์ | 91,922กม. |

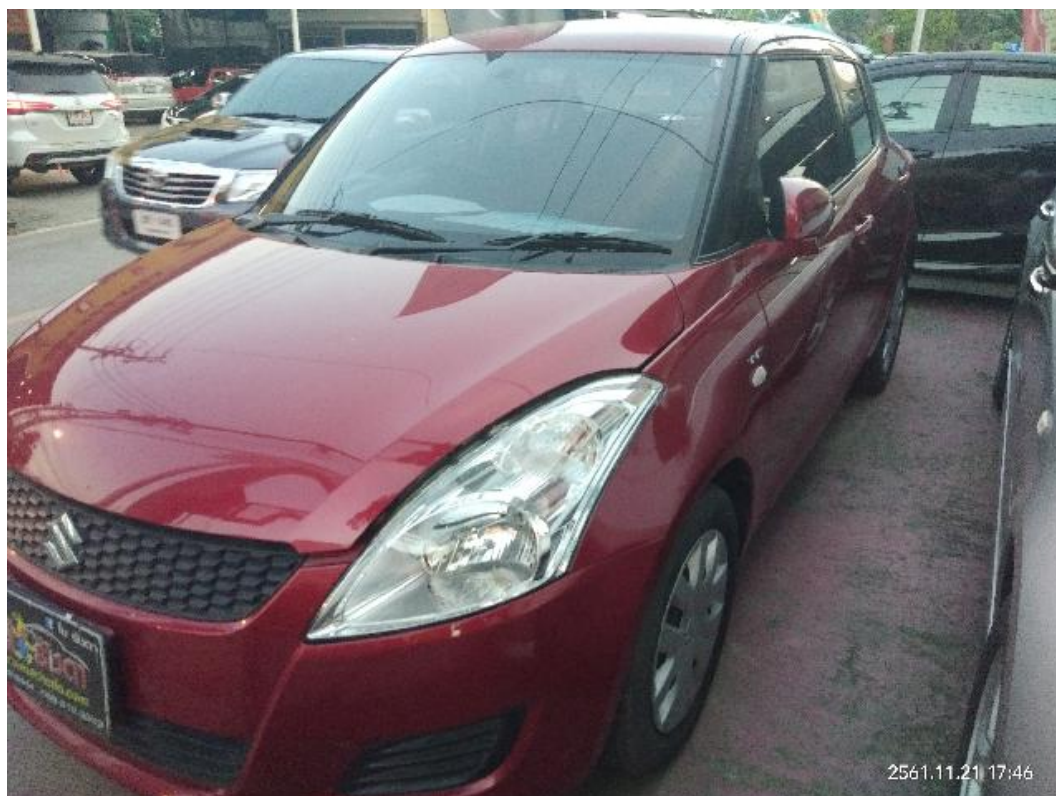
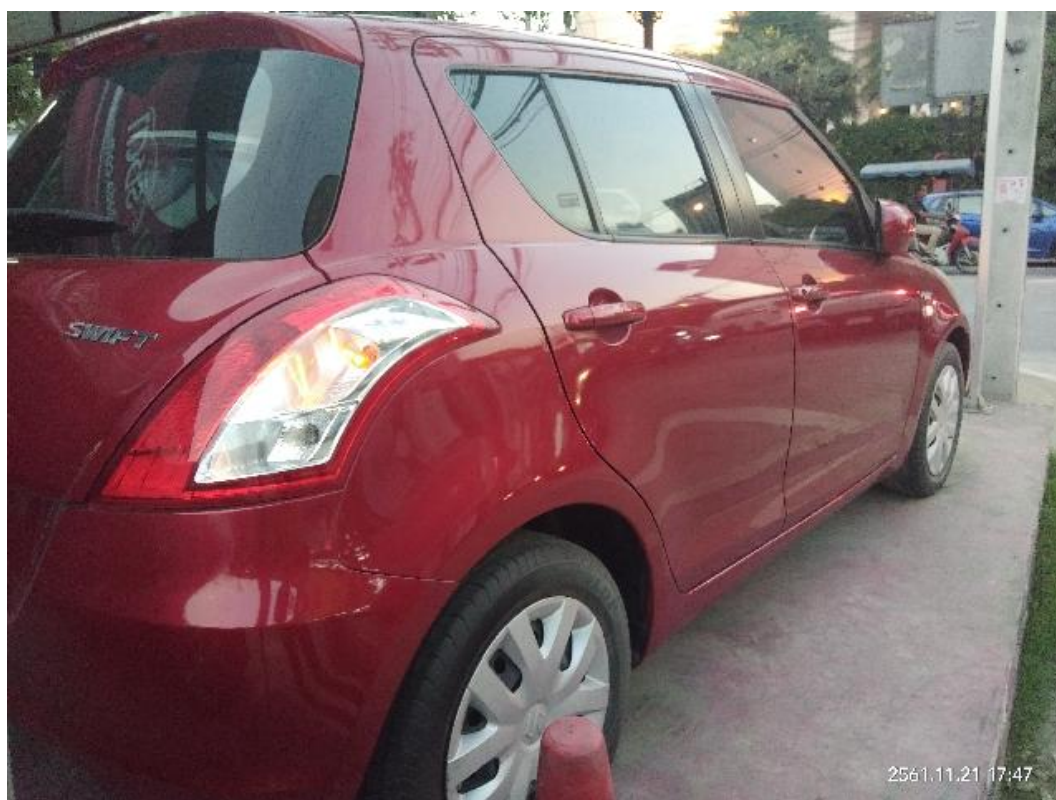
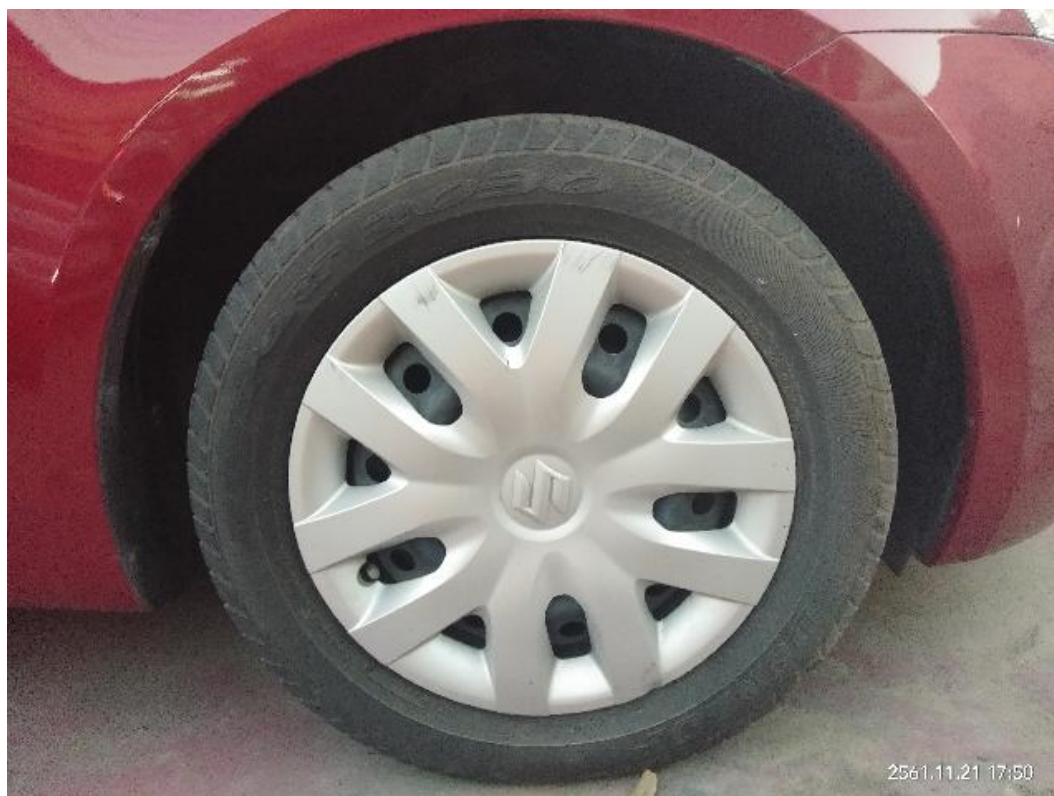
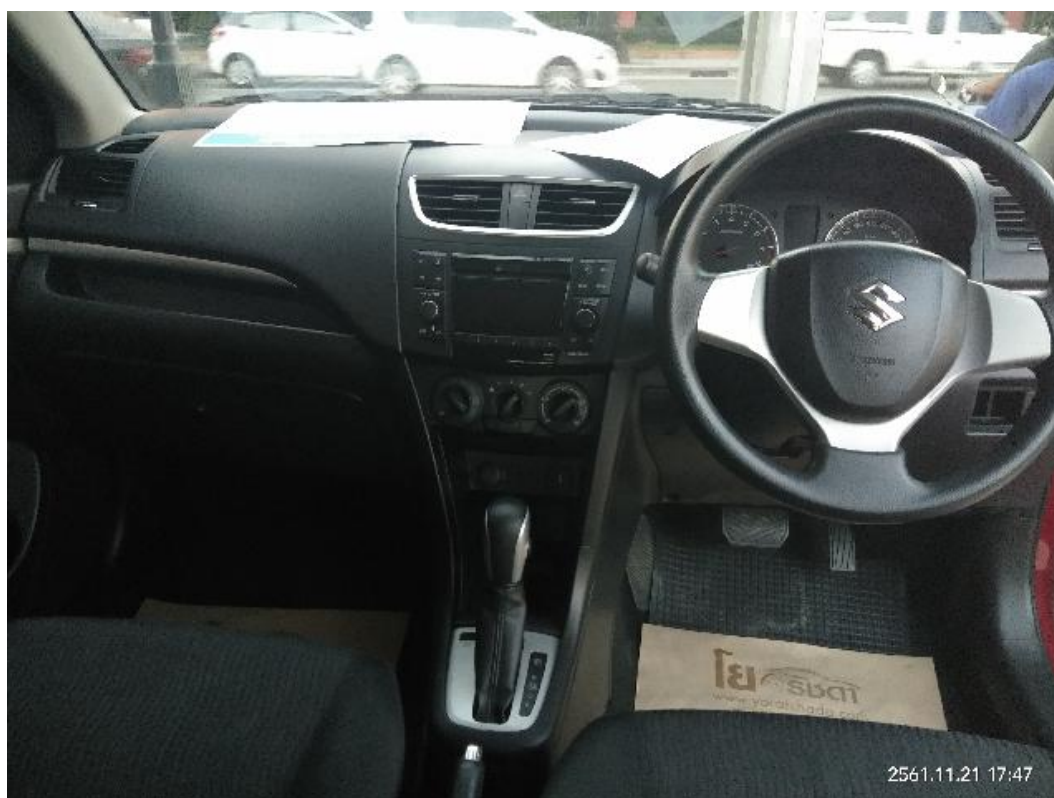
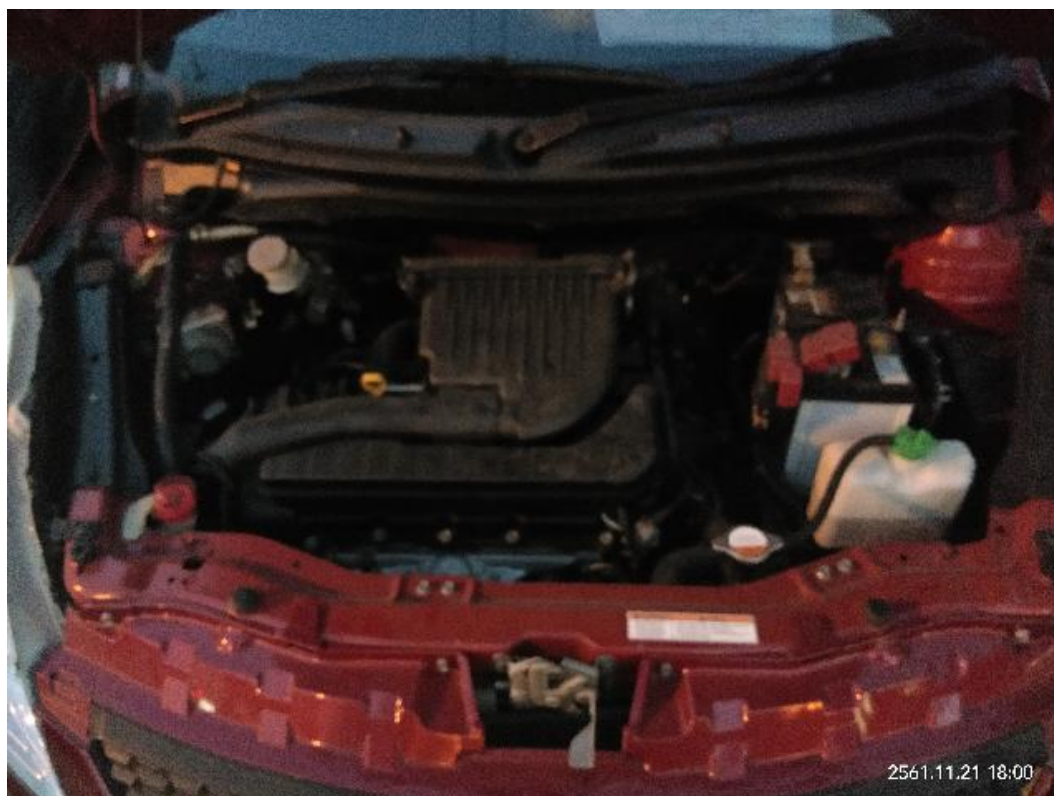
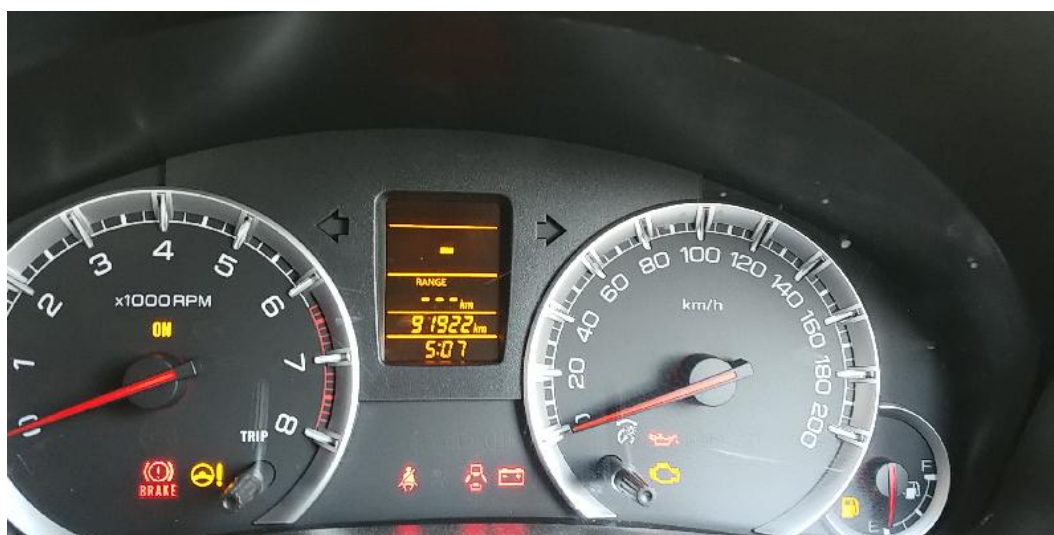
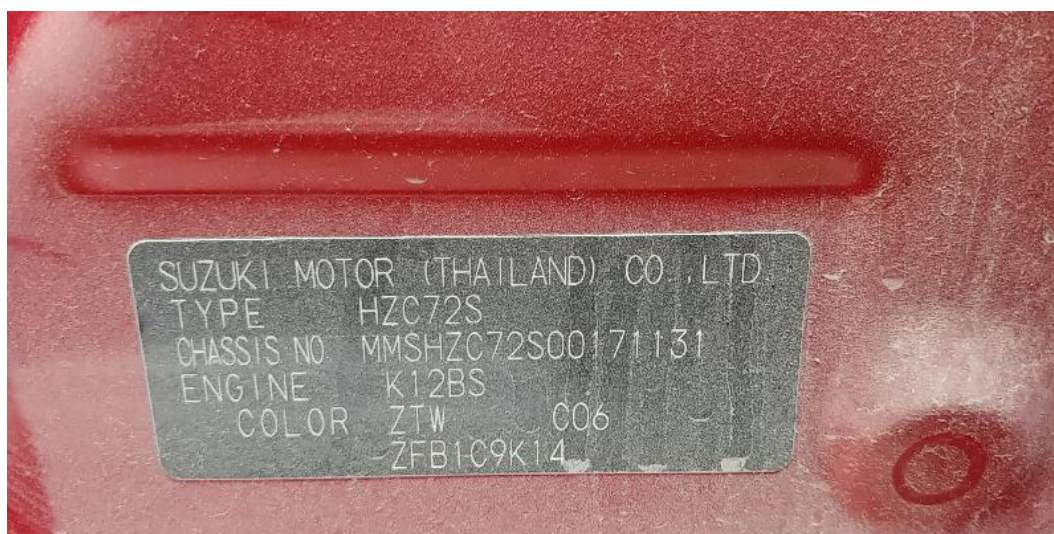
การวินิจฉัย CP 1

การวินิจฉัย CP 2

| System Scan | |
| SUZUKI V37.30 > Automatically Search > System Scan | |
| System Name | State |
| ECM ( Engine Control Module ) | Equipped |
| TCM ( Transmission Control Module ) | Equipped |
| ABS ( Anti-Lock Braking System ) | Equipped |
| SRS ( Supplemental Inflatable Restraint System ) | Equipped |
| BCM ( Body Control Module ) | Equipped |
