U-Car Grading Report

รายงานผลการตรวจเช็คสภาพรถยนต์
ภายใต้การดูแลของสมาคมการประเมินสภาพรถยนต์ประเทศไทย

รุ่น	TOYOTA HILUX VIGO		
สี	Black		
รุ่นปี	2012	เลขไมล์	121,484กม.
แบบ	เลขตัวถัง	MR0ER19G404536493

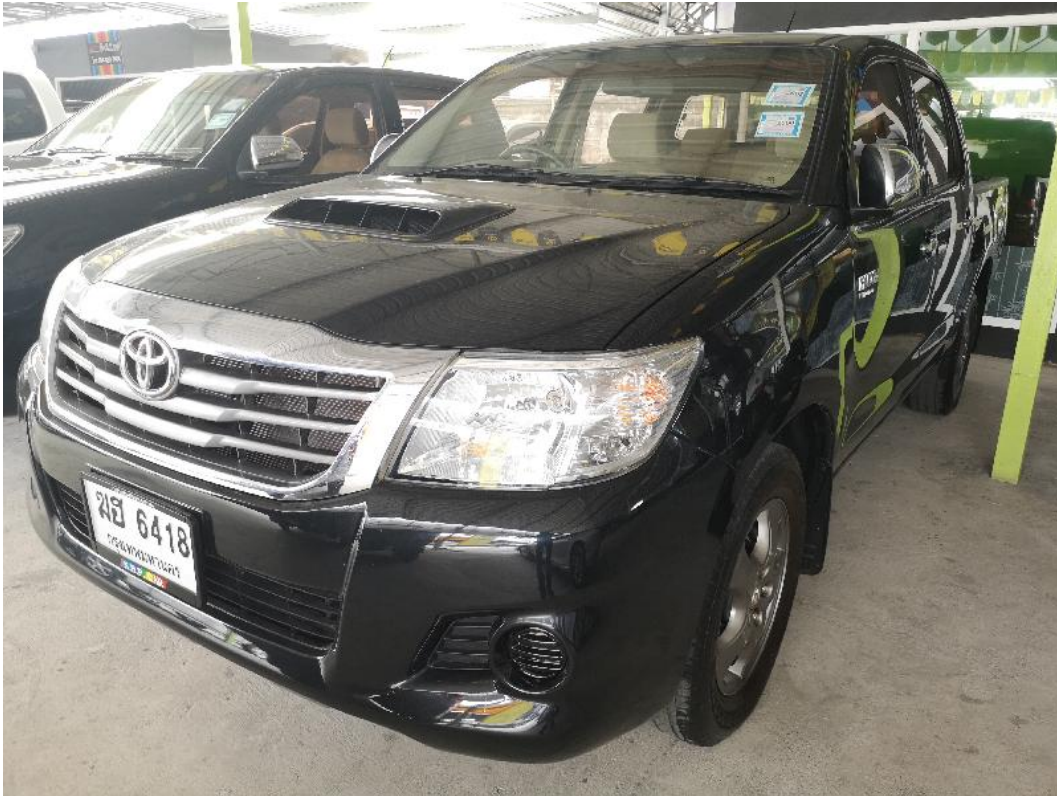
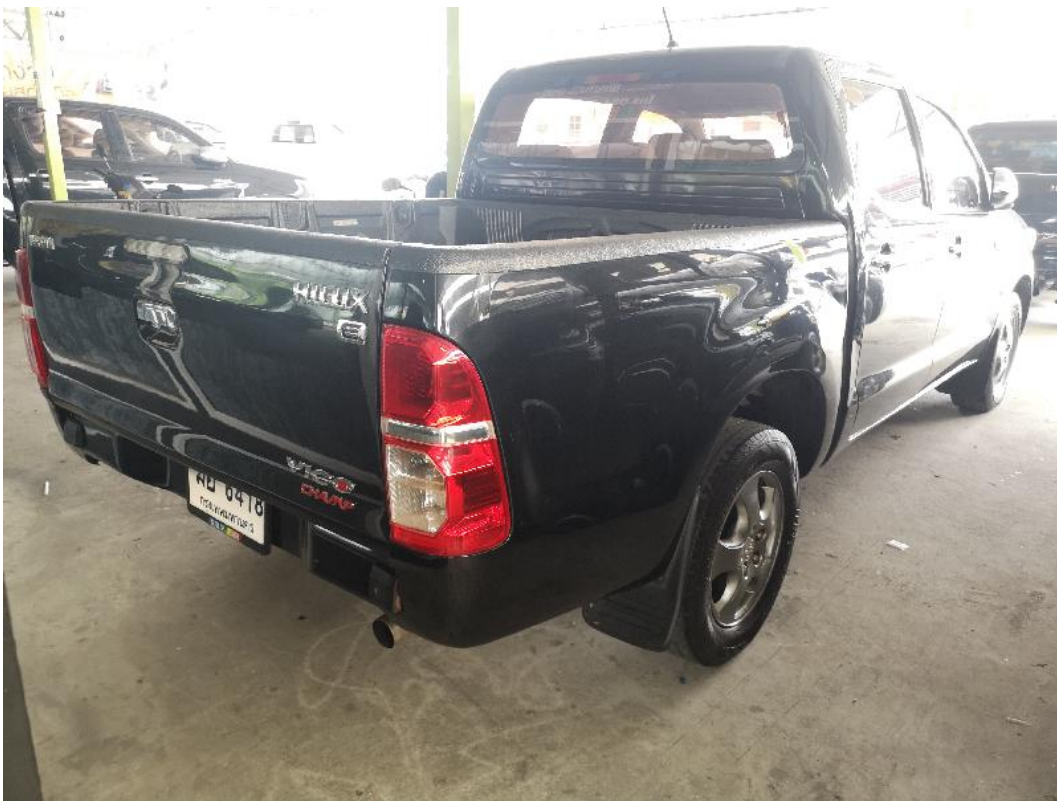
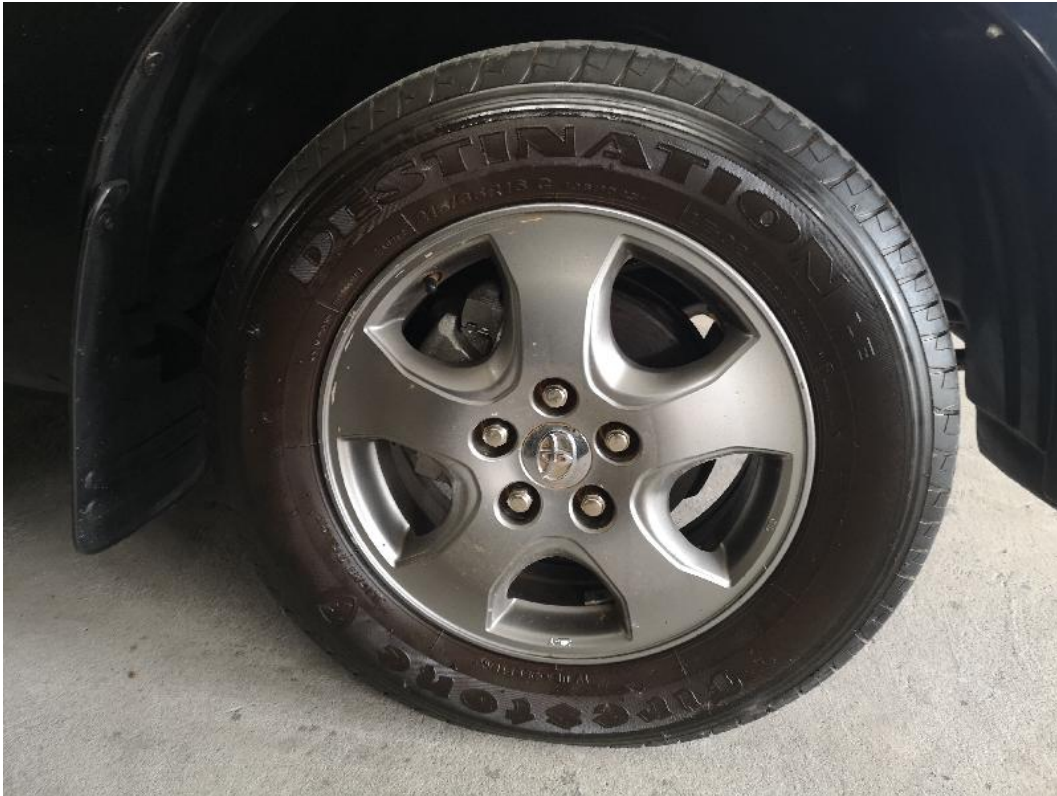
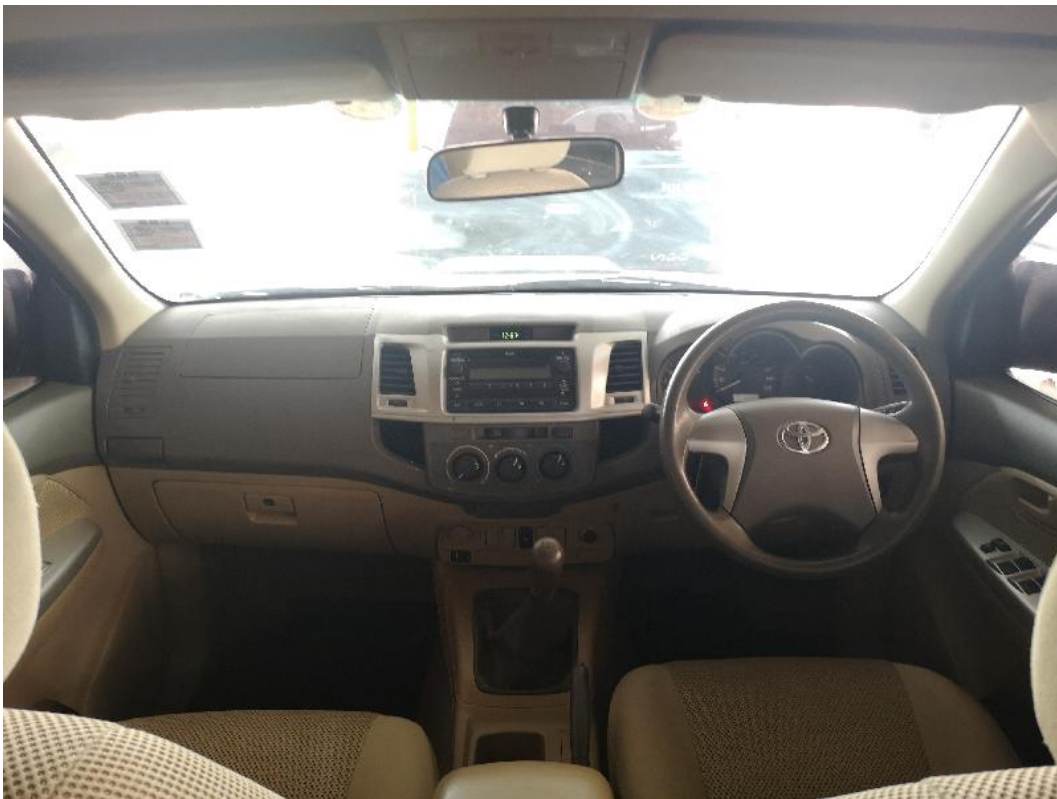
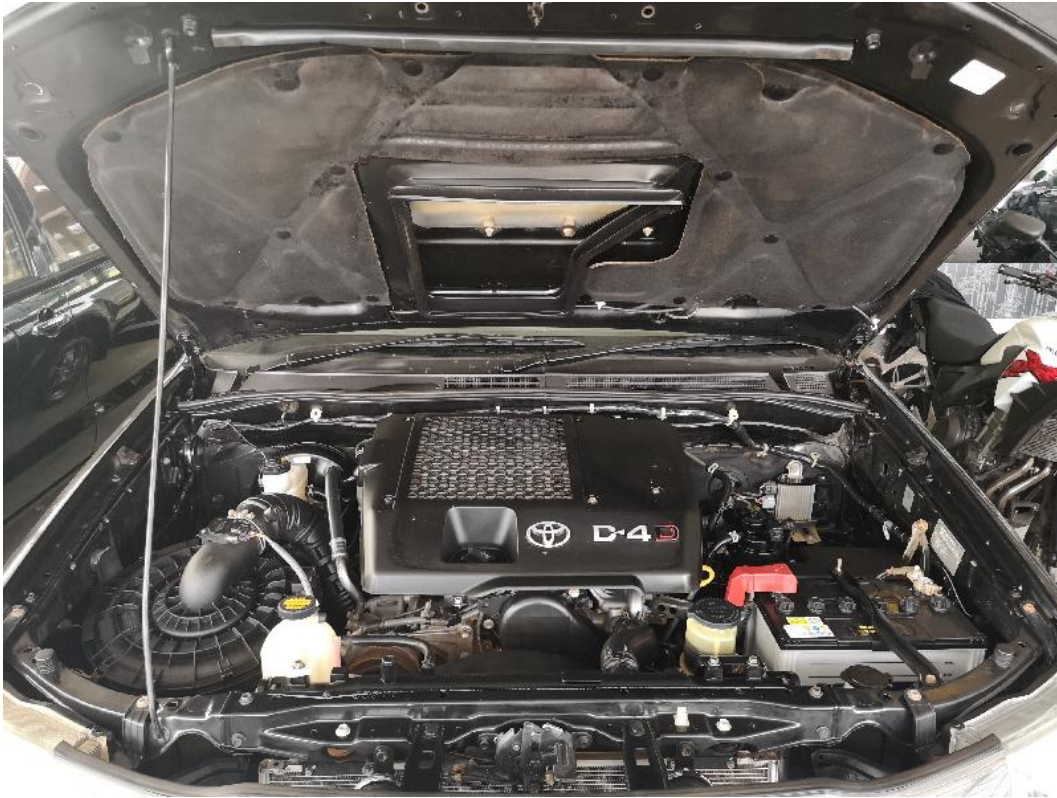
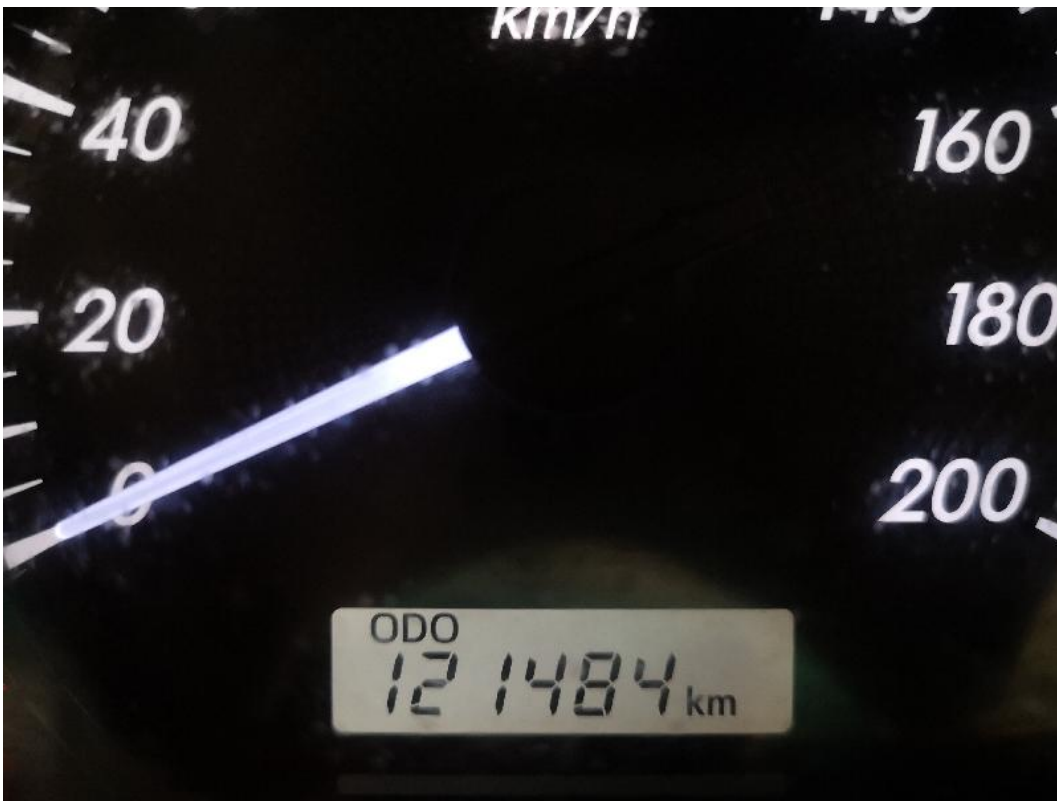
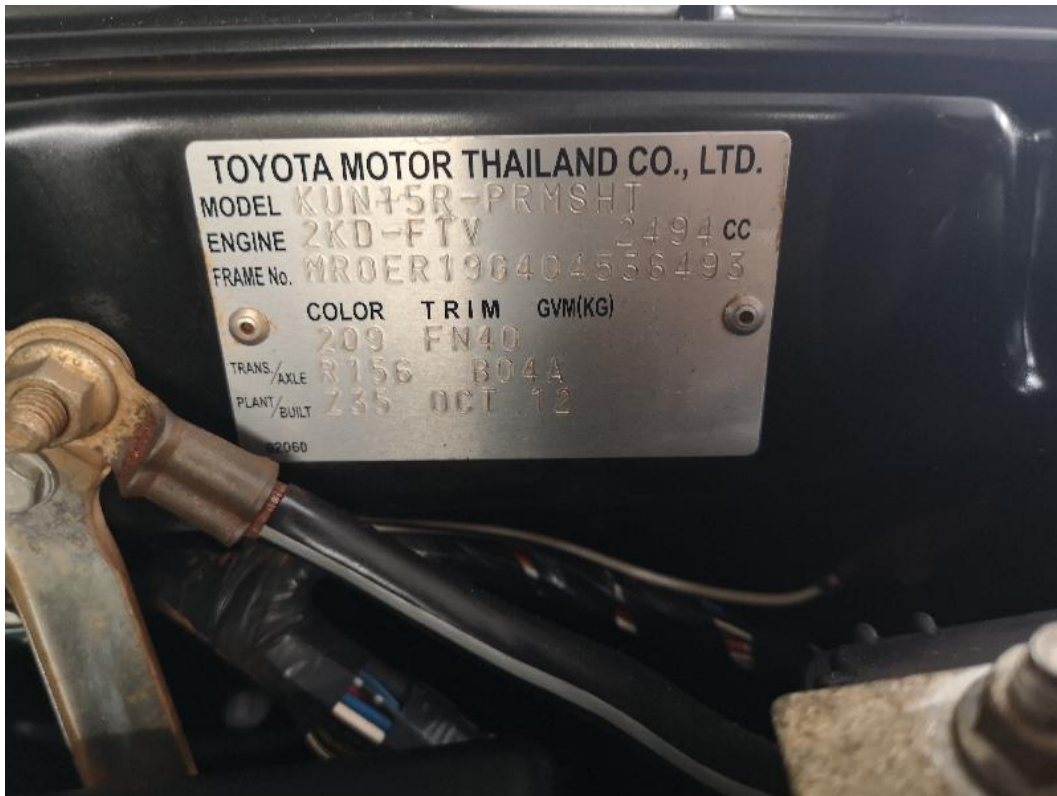
<p>Front left fender ★★★★★</p> <p>Front left door ★★★★★</p> <p>Front left tire, alloy wheel, wheel cover ร่องยางระดับ 3 ★★★★★</p> <p>Left side step / side spoiler ★★★★★</p> <p>Left back tire, alloy wheel, wheel cover ร่องยางระดับ 3 ★★★★★</p> <p>Rear left door ★★★★★</p> <p>Left wheel well (outer) ★★★★★</p> <p>Roof ★★★★★</p> <p>Dashboard ★★★★★</p> <p>Front left seat ★★★★☆</p> <p>Front and back left door trim ★★★★★</p> <p>Rear seat ★★★★★</p>		<p>Bonnet / hood ★★★★★</p> <p>Front bumper ★★★★★</p> <p>Front right door ★★★★★</p> <p>Front right tire, alloy wheel, wheel cover ร่องยางระดับ 3 ★★★★★</p> <p>Right side step / side spoiler ★★★★★</p> <p>Right front tire, alloy wheel, wheel cover ร่องยางระดับ 3 ★★★★★</p> <p>Rear right door ★★★★★</p> <p>Right wheel well (outer) ★★★★★</p> <p>Truck bed ★★★★★</p> <p>Back rear spoiler & under spoiler ★★★★★</p> <p>Steering wheel ★★★★☆</p> <p>Front right seat ★★★★☆</p> <p>Front and back right door trim ★★★★★</p> <p>Console ★★★★★</p> <p>Luggage room ★★★★★</p>	<p>Front right fender ★★★★★</p> <p>Back panel ★★★★★</p>	<p>[บันทึก] Set buck panel ทำเครื่องหมายจากงานโลหะ มีทำสีใหม่ด้วยสีเดิม</p> <p>[หน้าต่าง] กระจกหน้ารถ ทึบกระเด็น บางส่วน</p> <p>[เบาะ] Right head light หมอก ขุ่นมัว บางส่วน</p> <p>[ภายใน] การขับซี รอยย่น, รอยขีดข่วน มี Headliner คราบ M</p>

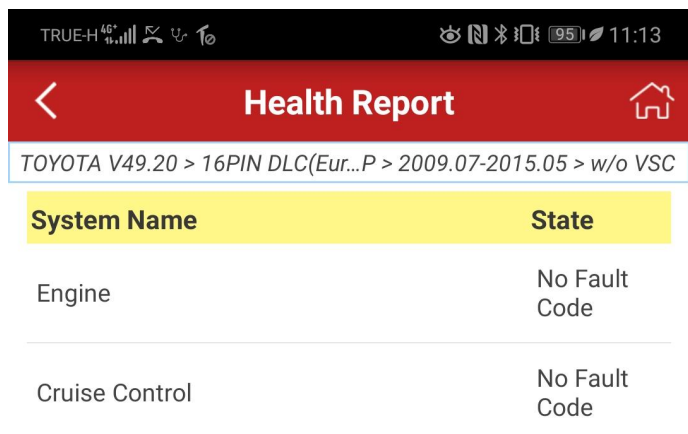
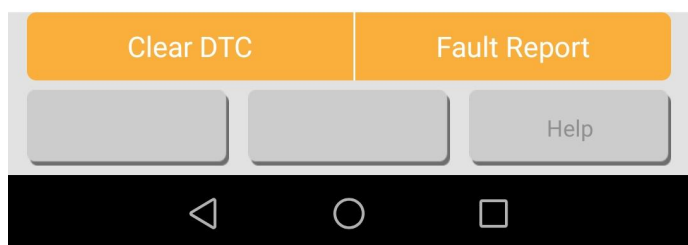
การวินิจฉัย CP 1

Health Report

TOYOTA V49.20 > 16PIN DLC(Eur...P > 2009.07-2015.05 > w/o VSC

System Name	State
Engine	No Fault Code
Cruise Control	No Fault Code
