U-Car Grading Report

รายงานผลการตรวจเช็คสภาพรถยนต์
ภายใต้การดูแลของสมาคมการประเมินสภาพรถยนต์ประเทศไทย

รุ่น	SUZUKI CELERIO 1.0 GL		
สี	Black	หมายเลขทะเบียน (Plate number)	กร7674
รุ่นปี	2014	เลขไมล์	102,107กม.
แบบ	เลขตัวถัง	MMSLFE42S00101772

เครื่องยนต์	สภาพดี
วันที่ตรวจสอบ	2019/11/7
สาขา	HOUSE OF CAR PHUKET
ที่อยู่

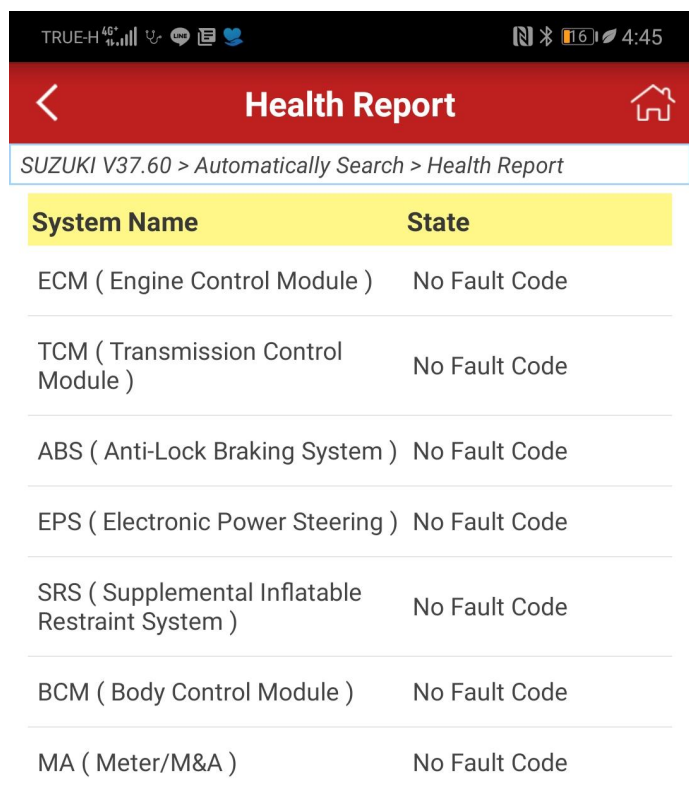
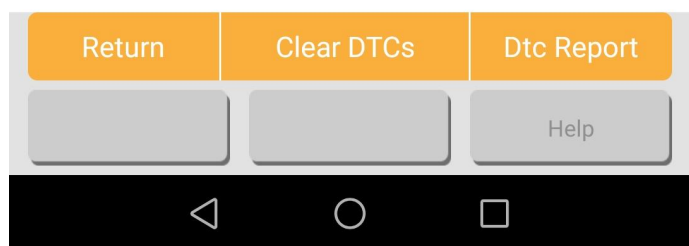
Health Report

System Name	State
ECM (Engine Control Module)	No Fault Code
TCM (Transmission Control Module)	No Fault Code
ABS (Anti-Lock Braking System)	No Fault Code
EPS (Electronic Power Steering)	No Fault Code
SRS (Supplemental Inflatable Restraint System)	No Fault Code
BCM (Body Control Module)	No Fault Code
MA (Meter/M&A)	No Fault Code
