U-Car Grading Report

รายงานผลการตรวจเช็คสภาพรถยนต์
ภายใต้การดูแลของสมาคมการประเมินสภาพรถยนต์ประเทศไทย

| รุ่น | MITSUBISHI ATTRAGE 1.2 | | |
| รุ่นปี | 2020 | เลขไมล์ | 43,297กม. |

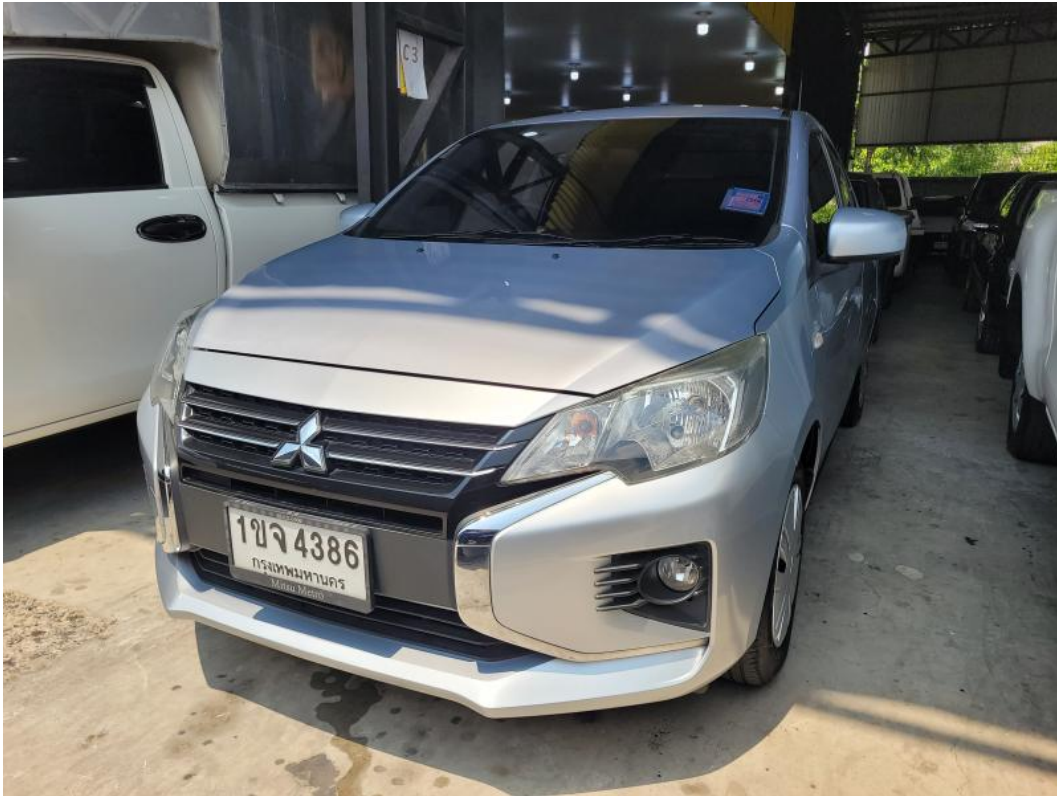
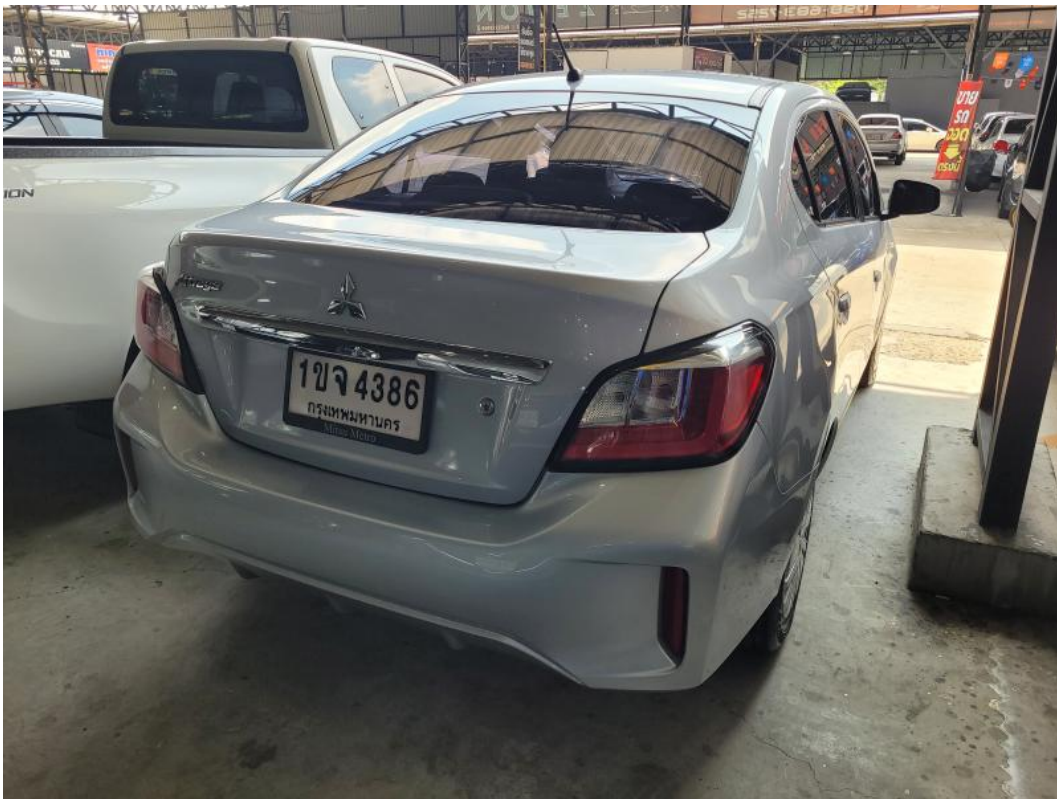
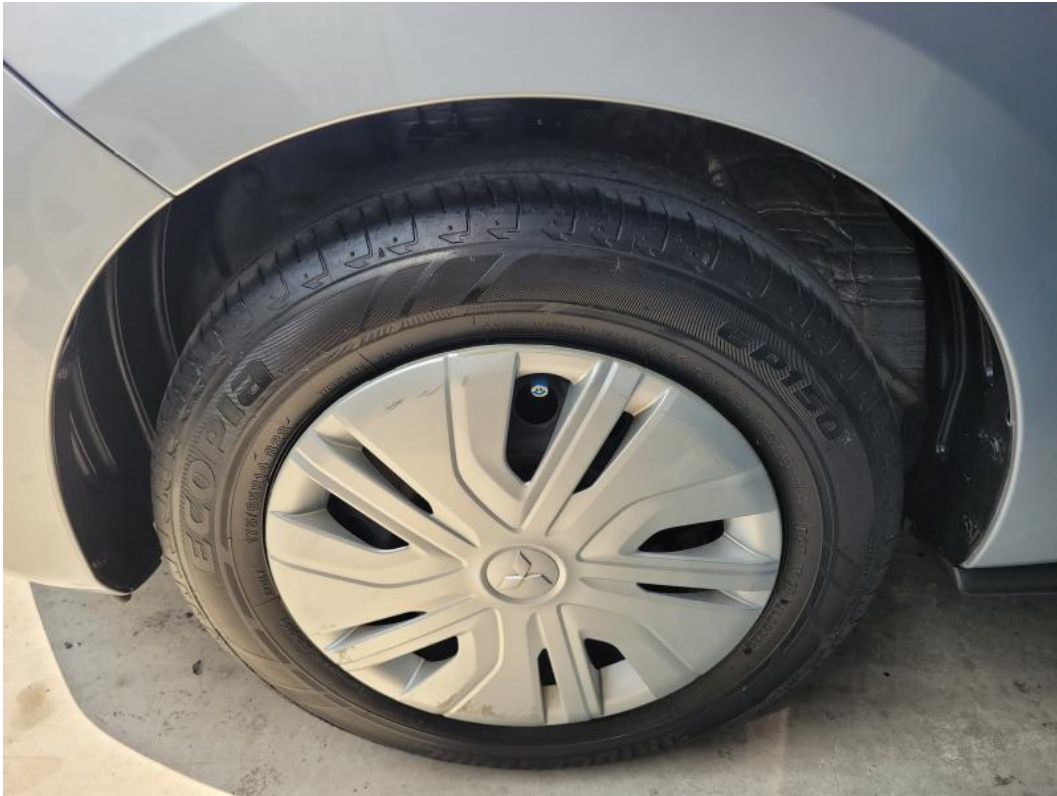
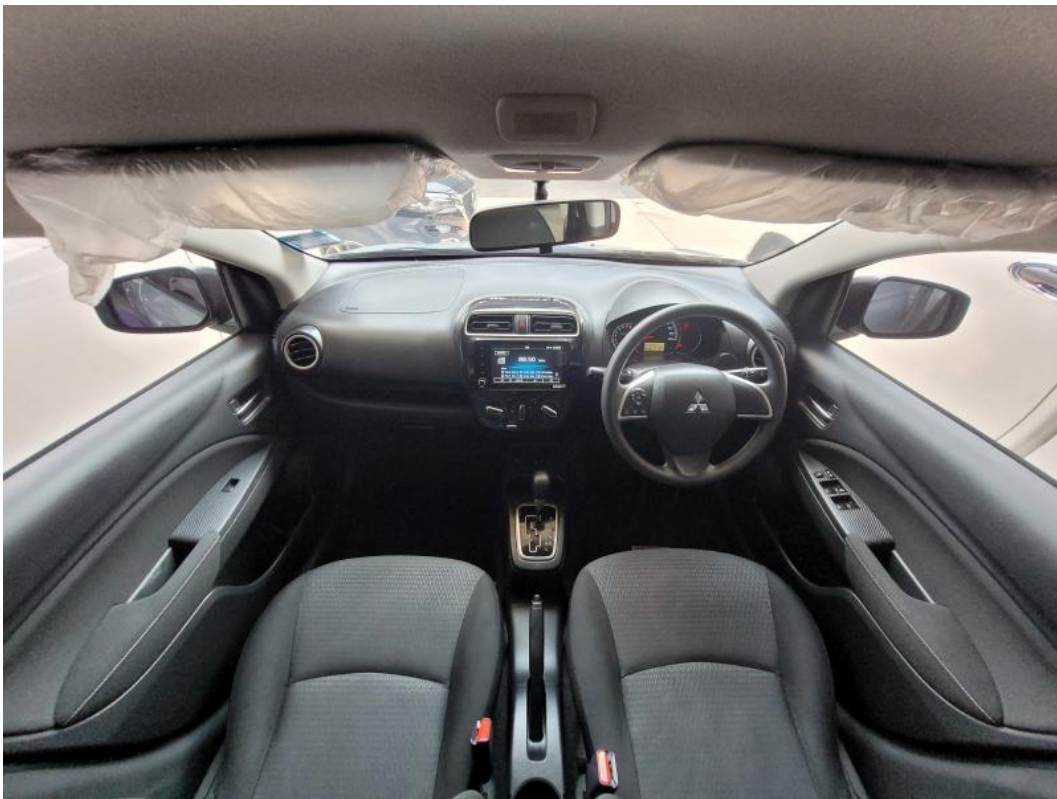
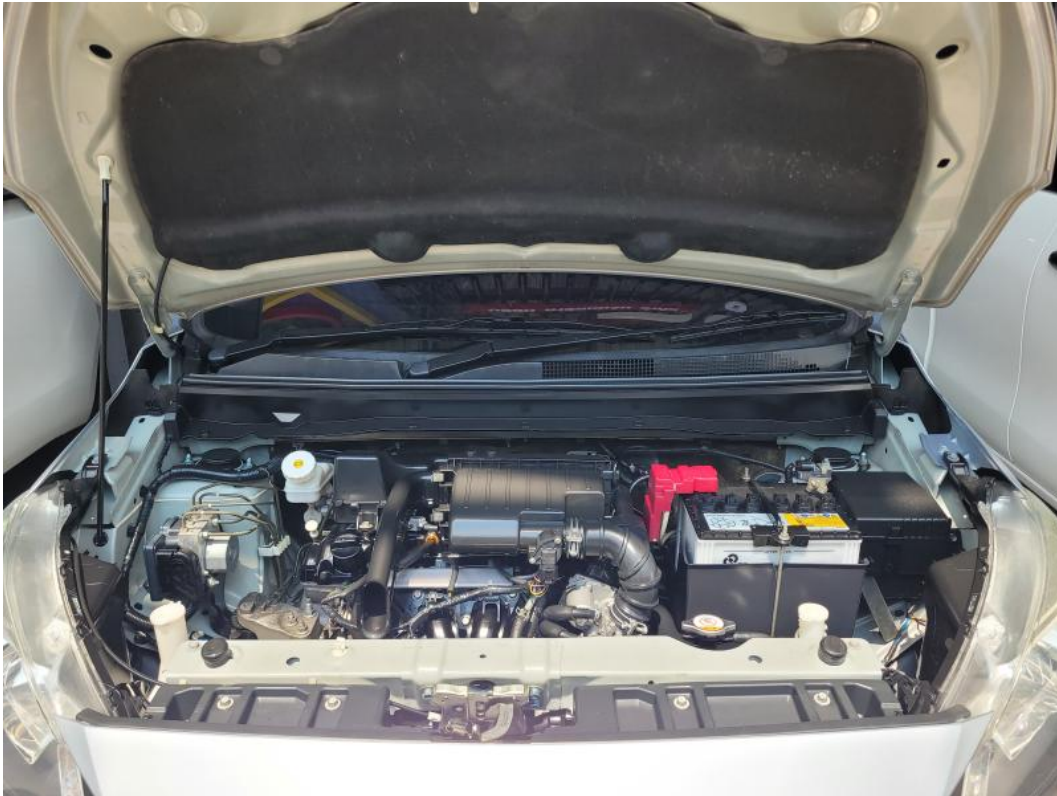
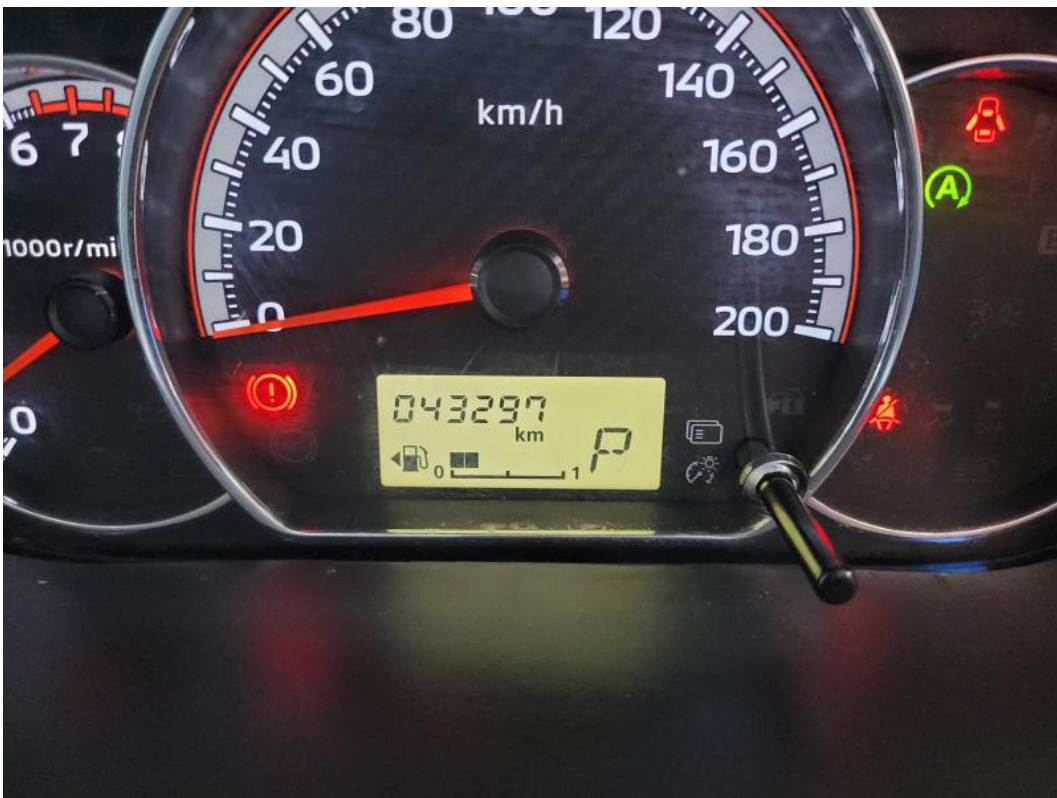
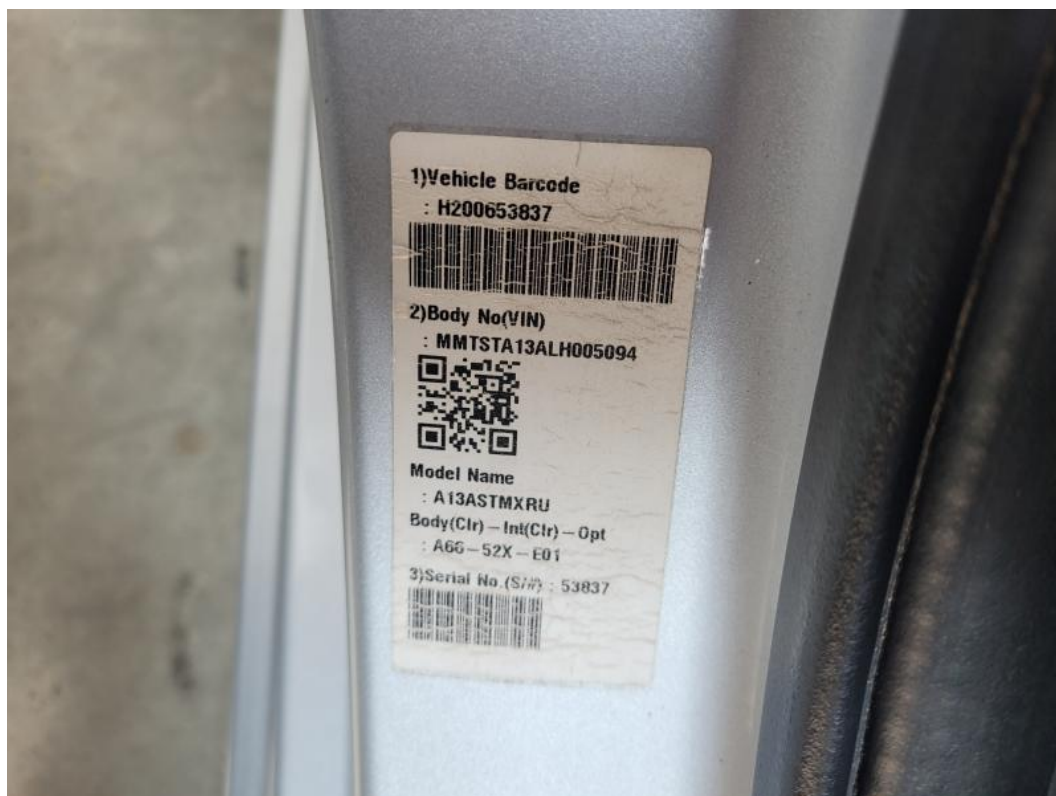
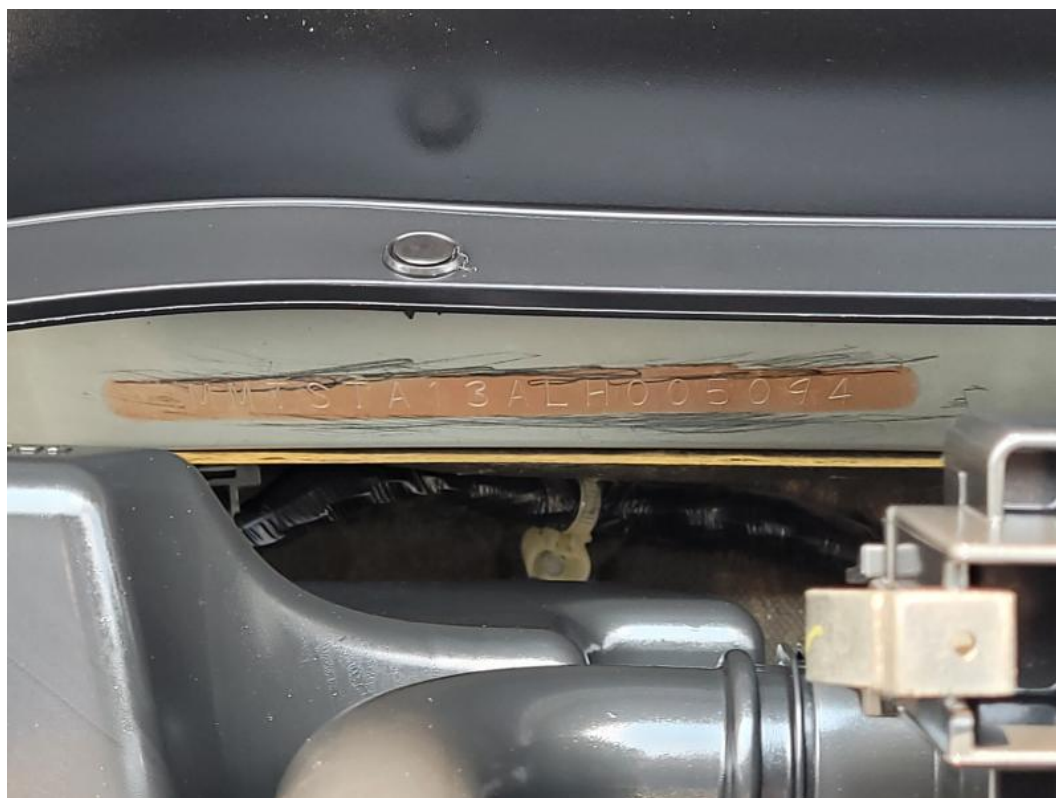
| <p>Front left fender ★★★★★</p> <p>Front left tire, alloy wheel, wheel cover ร่องยางระดับ 7 ★★★★★</p> <p>Front left door ★★★★★</p> <p>Left side step / side spoiler ★★★★★</p> <p>Rear left door ★★★★★</p> <p>Left back tire, alloy wheel, wheel cover ร่องยางระดับ 7 ★★★★★</p> <p>Left back fender ★★★★★</p> <p>Roof ★★★★★</p> <p>Dashboard ★★★★★</p> <p>Front left seat ★★★★★</p> <p>Front and back left door trim ★★★★★</p> <p>Rear seat ★★★★★</p> | | <p>Bonnet / hood ★★★★★</p> <p>Front bumper ★★★★★</p> <p>Front right fender ★★★★★</p> <p>Front right tire, alloy wheel, wheel cover ร่องยางระดับ 7 ★★★★★</p> <p>Front right door ★★★★★</p> <p>Right side step / side spoiler ★★★★★</p> <p>Rear right door ★★★★★</p> <p>Right back tire, alloy wheel, wheel cover ร่องยางระดับ 7 ★★★★★</p> <p>Right back fender ★★★★★</p> <p>Trunk lid / boot lid ★★★★★</p> <p>Back rear spoiler & under spoiler ★★★★★</p> <p>Back rear bumper ★★★★★</p> <p>Steering wheel ★★★★★</p> <p>Front right seat ★★★★★</p> <p>Front and back right door trim ★★★★★</p> <p>Console ★★★★★</p> <p>Luggage room ★★★★★</p> | <p>บังโคลนหน้า(ฝั่งซ้าย) เปลี่ยน</p> <p>บันไดซ้ายเคาะซ่อม</p> <p>ประตูหลังซ้ายเคาะซ่อม</p> <p>ราวน้ำหลังคาขวาบุเล็ก</p> <p>[หน้าต่าง]</p> <p>กระจกหน้ารถ หินกะเทาะ บางส่วน</p> <p>[ภายใน]</p> <p>แผงพลาสติกอื่นๆ รอยขีดข่วน บางส่วน</p> <p>ผ้าหลังคา คราบ เล็กน้อย</p> |

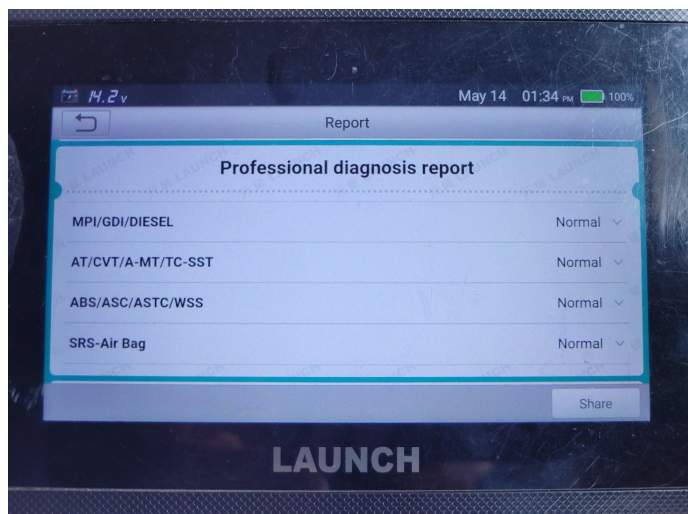
การวินิจฉัย CP 1

การวินิจฉัย CP 2
