# U-Car Grading Report

รายงานผลการตรวจเช็คสภาพรถยนต์  
ภายใต้การดูแลของสมาคมการประเมินสภาพรถยนต์ประเทศไทย

รุ่น	NISSAN NAVARA 2.5 S		
สี	Champagne colour	หมายเลขทะเบียน (Plate number)	1ฒย7317
รุ่นปี	2015	เลขไมล์	47,189กม.
แบบ	เลขตัวถัง	MNTBC2D23Z0017104

เครื่องยนต์	สภาพดี
วันที่ตรวจสอบ	2020/12/4
สาขา	84 Car center
ที่อยู่

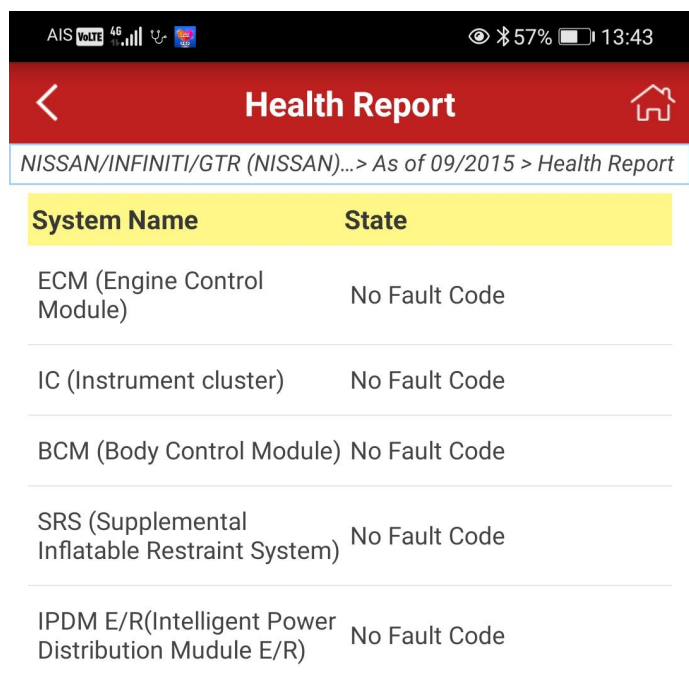
การวินิจฉัย CP 1

**Health Report**

NISSAN/INFINITI/GTR (NISSAN)... > As of 09/2015 > Health Report

System Name	State
ECM (Engine Control Module)	No Fault Code
IC (Instrument cluster)	No Fault Code
BCM (Body Control Module)	No Fault Code
SRS (Supplemental Inflatable Restraint System)	No Fault Code
IPDM E/R(Intelligent Power Distribution Mudule E/R)	No Fault Code
