U-Car Grading Report

รุ่น	HONDA BR-V 1.5		
สี	Black	หมายเลขทะเบียน (Plate number)	กร2171
รุ่นปี	2017	เลขไมล์	52,373กม.
แบบ	เลขตัวถัง	MRHDG1860HP105179

เครื่องยนต์	สภาพดี
วันที่ตรวจสอบ	2021/5/31
สาขา	J Motor Trade Co.,Ltd.
ที่อยู่

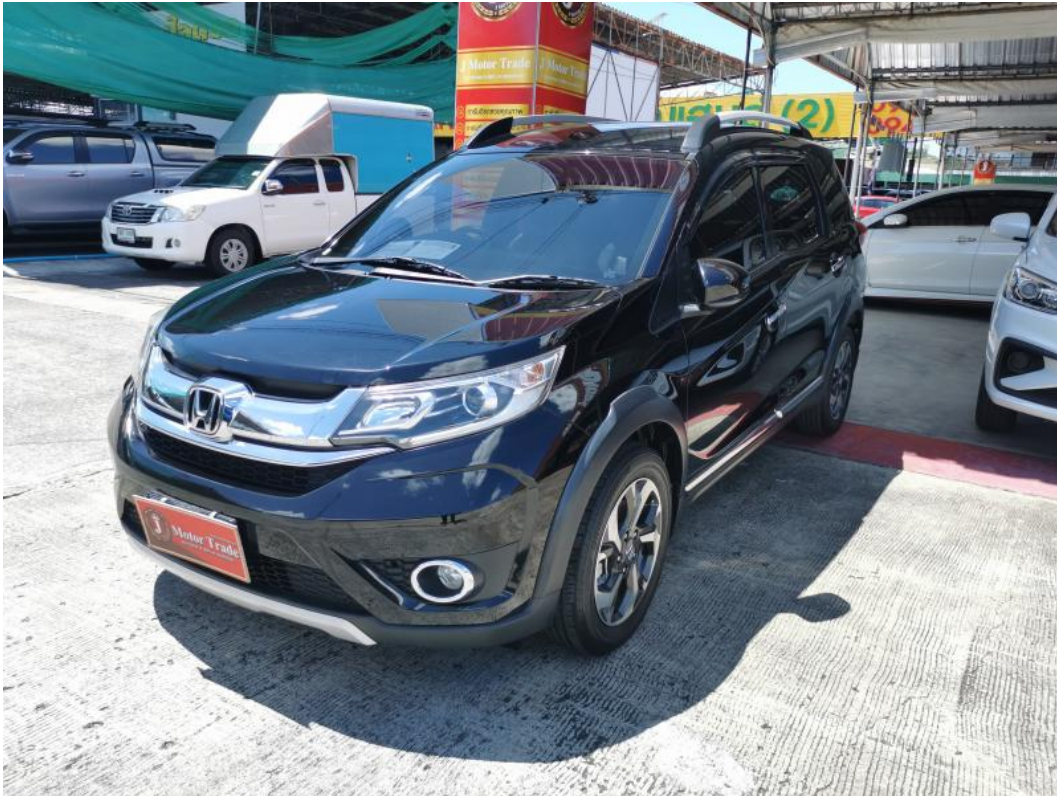
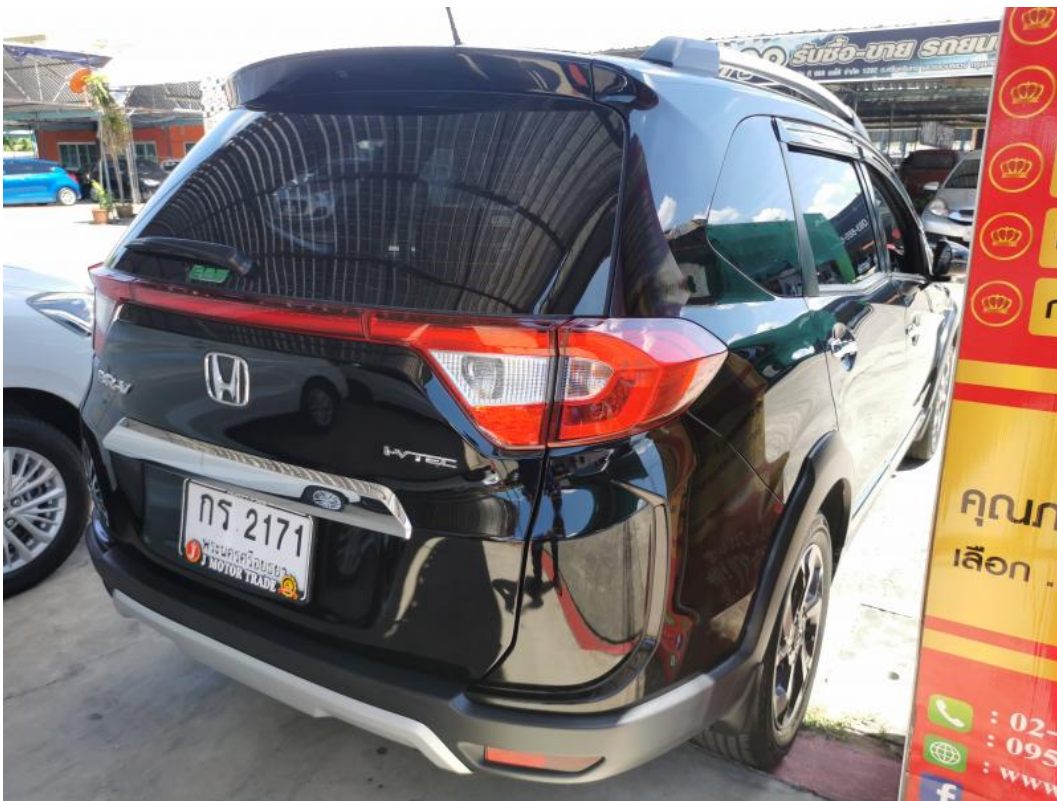
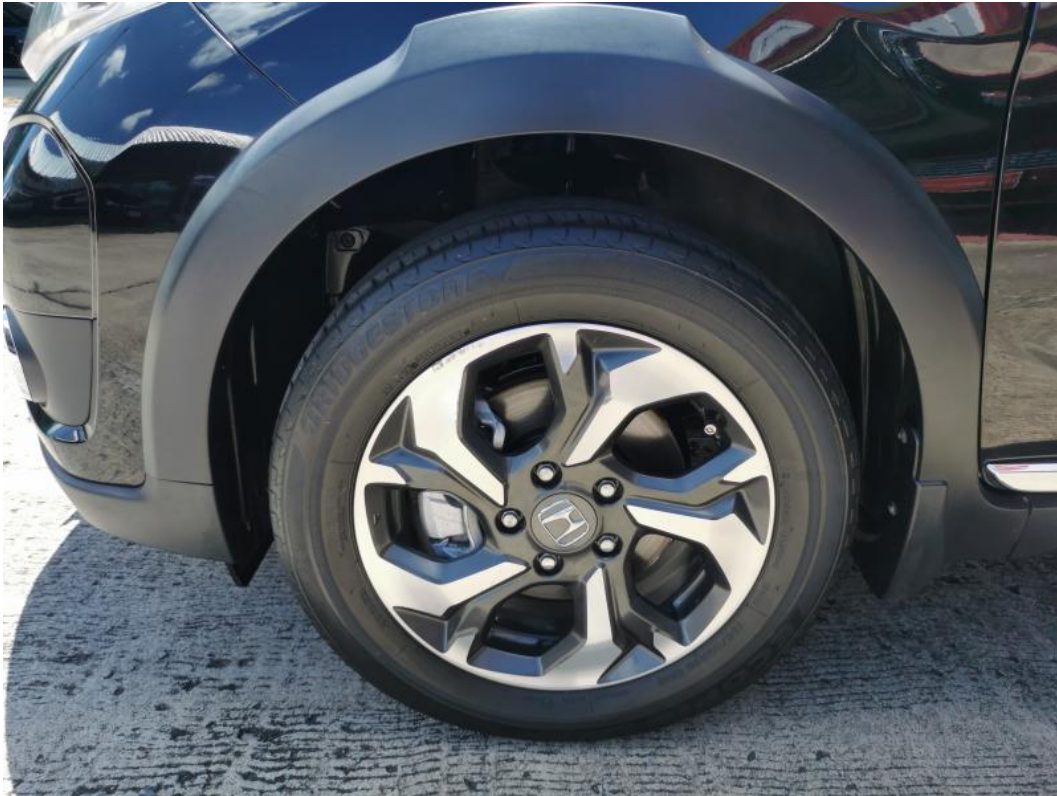
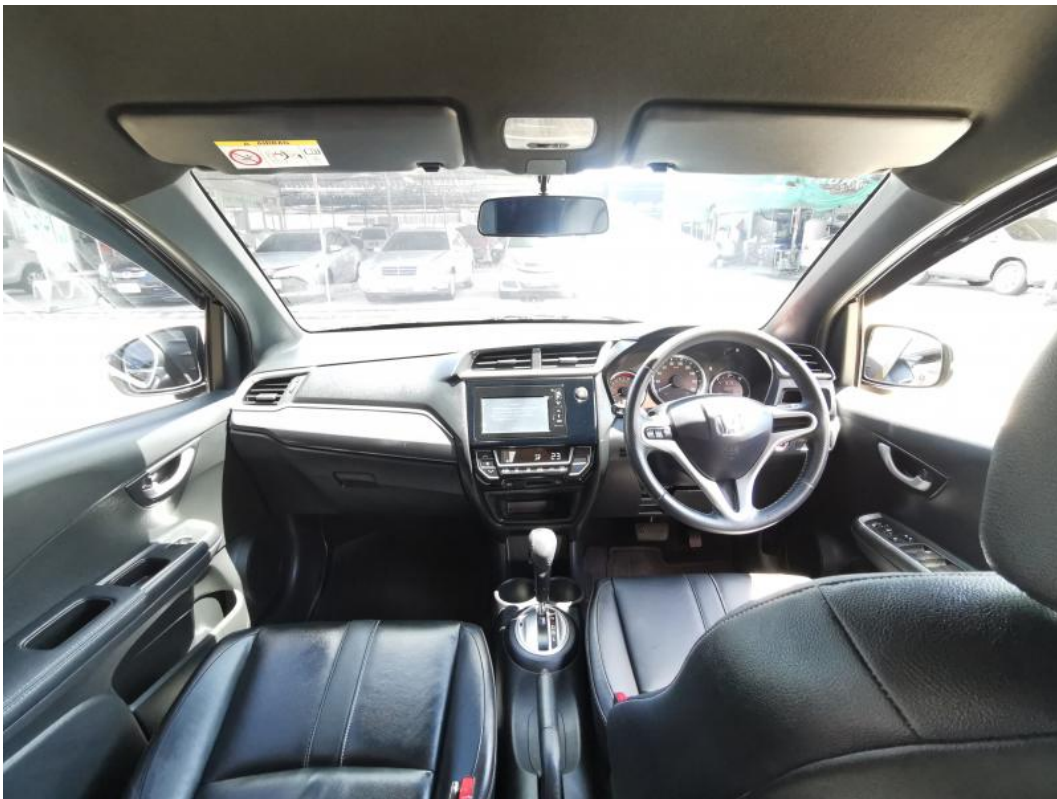
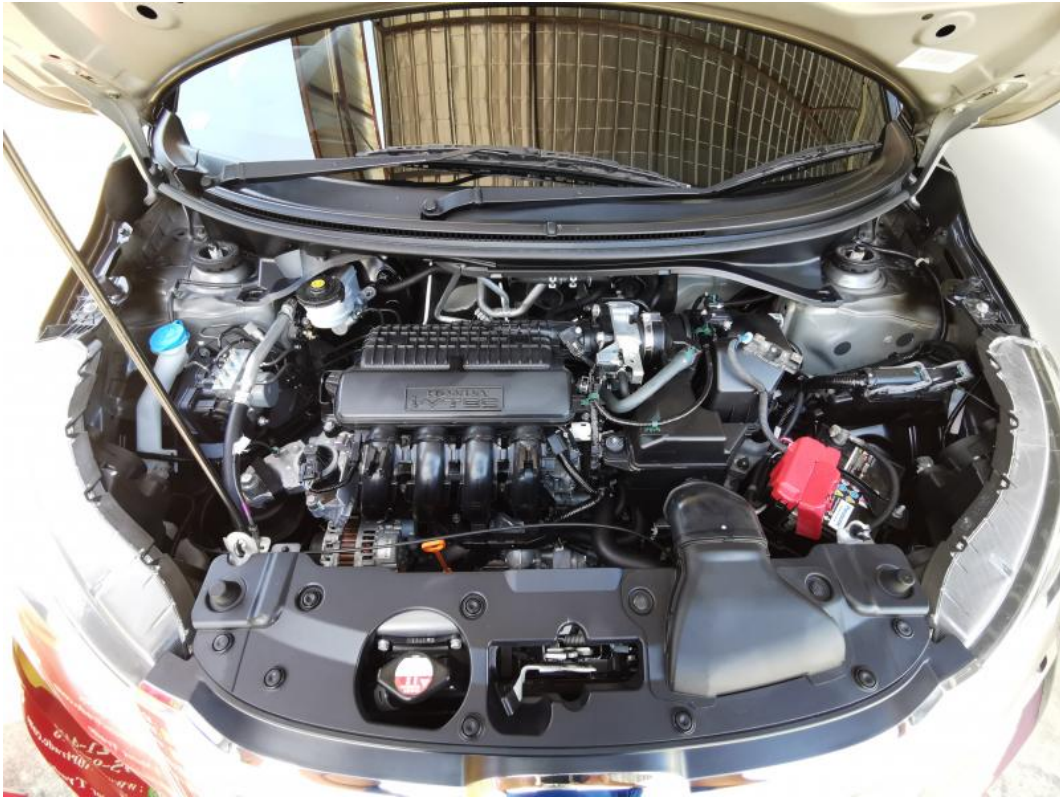
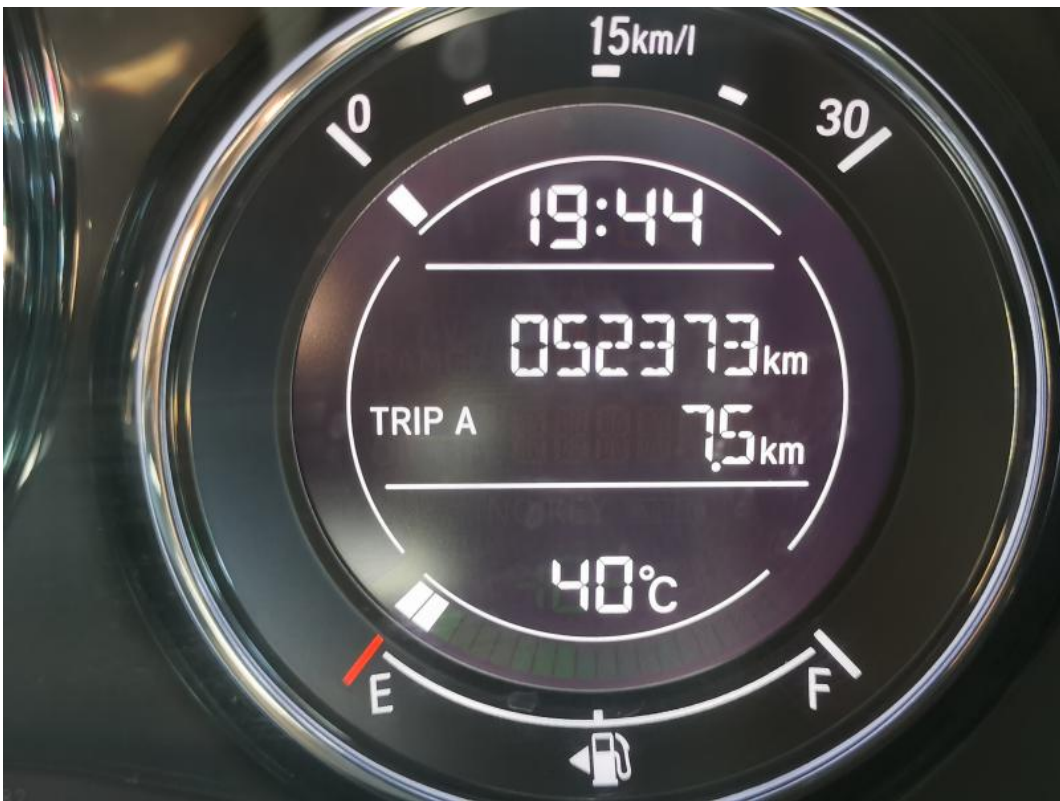
HONDA AUTOMOBILE(THAILAND)CO.,LTD.
CHASSIS NO. MRHDG1860HP105179
ENGINE NO. L15Z1-5276135
TSE H ZD6 NH-731P Z

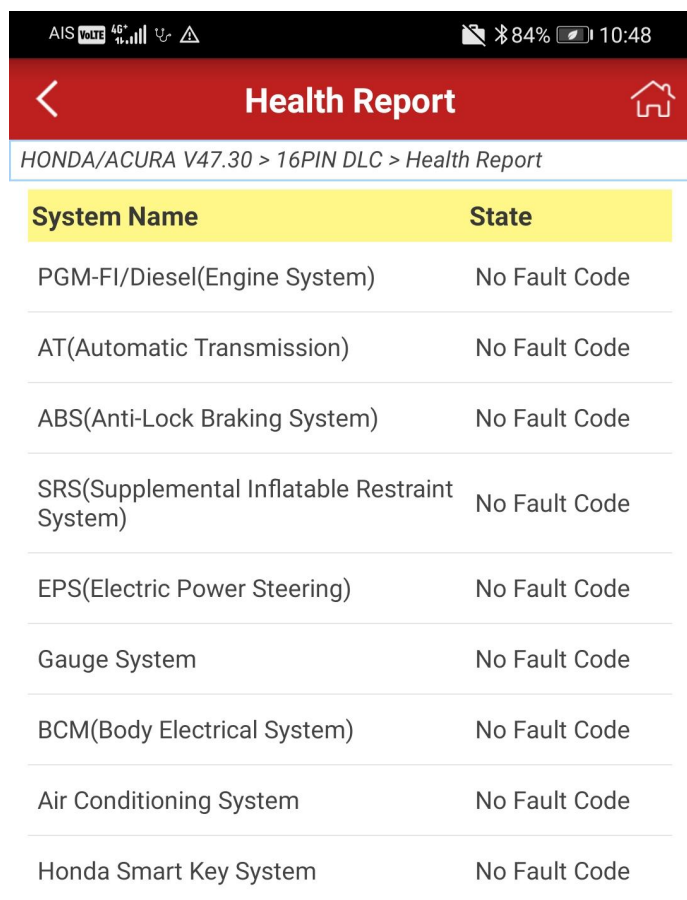
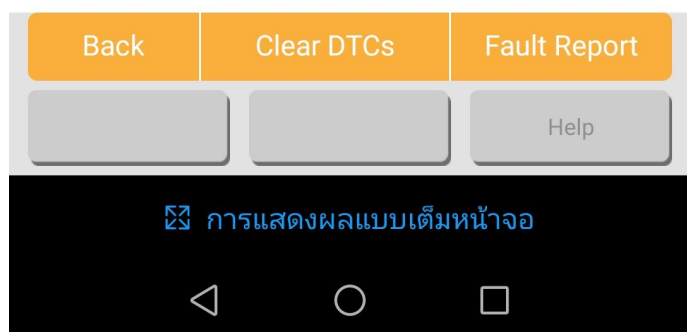
การวินิจฉัย CP 1

System Name	State
PGM-FI/Diesel(Engine System)	No Fault Code
AT(Automatic Transmission)	No Fault Code
ABS(Anti-Lock Braking System)	No Fault Code
SRS(Supplemental Inflatable Restraint System)	No Fault Code
EPS(Electric Power Steering)	No Fault Code
Gauge System	No Fault Code
BCM(Body Electrical System)	No Fault Code
Air Conditioning System	No Fault Code
Honda Smart Key System	No Fault Code
