# U-Car Grading Report

รายงานผลการตรวจเช็คสภาพรถยนต์  
ภายใต้การดูแลของสมาคมการประเมินสภาพรถยนต์ประเทศญี่ปุ่น

| รุ่น | TOYOTA VIOS | | |
| รุ่นปี | 2015 | เลขไมล์ | 60,013กม. |

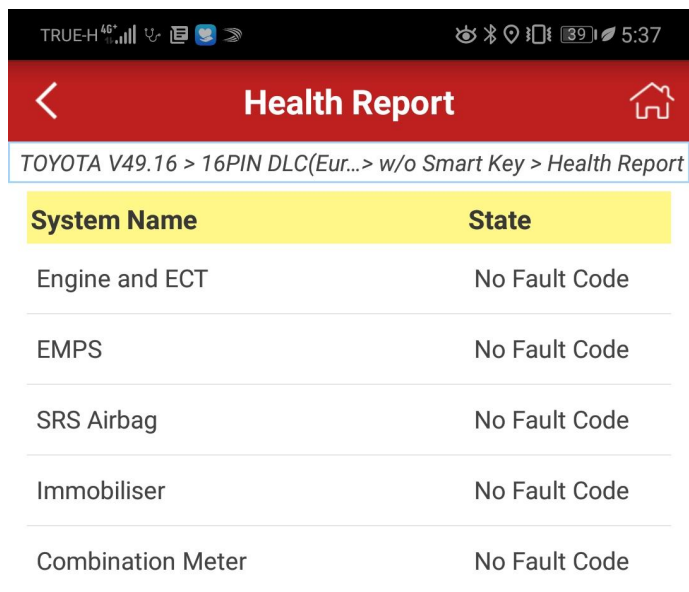
| Health Report | |
| TOYOTA V49.16 > 16PIN DLC(Eur...> w/o Smart Key > Health Report | |
| System Name | State |
| Engine and ECT | No Fault Code |
| EMPS | No Fault Code |
| SRS Airbag | No Fault Code |
| Immobiliser | No Fault Code |
| Combination Meter | No Fault Code |
