# U-Car Grading Report

รุ่น	PORSCHE PANAMERA PDK		
สี	Grey	หมายเลขทะเบียน (Plate number)	ขจ15
รุ่นปี	2010	เลขไมล์	50,974กม.
แบบ	เลขตัวถัง	WPOZZZ97ZAL042493

เครื่องยนต์	สภาพดี
วันที่ตรวจสอบ	2020/1/13
สาขา	Triple M
ที่อยู่

วันที่ตรวจสอบ	13 มกราคม 2563	วันที่ตรวจสอบอีกครั้ง	
---------------	----------------	-----------------------	--

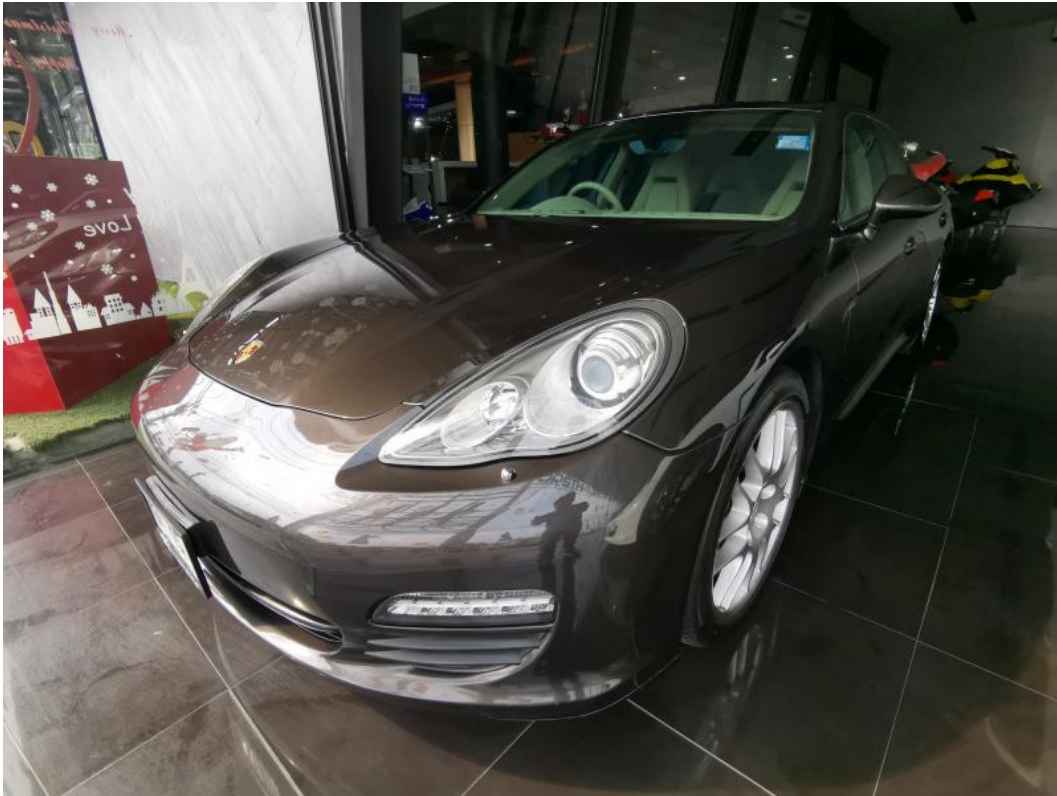
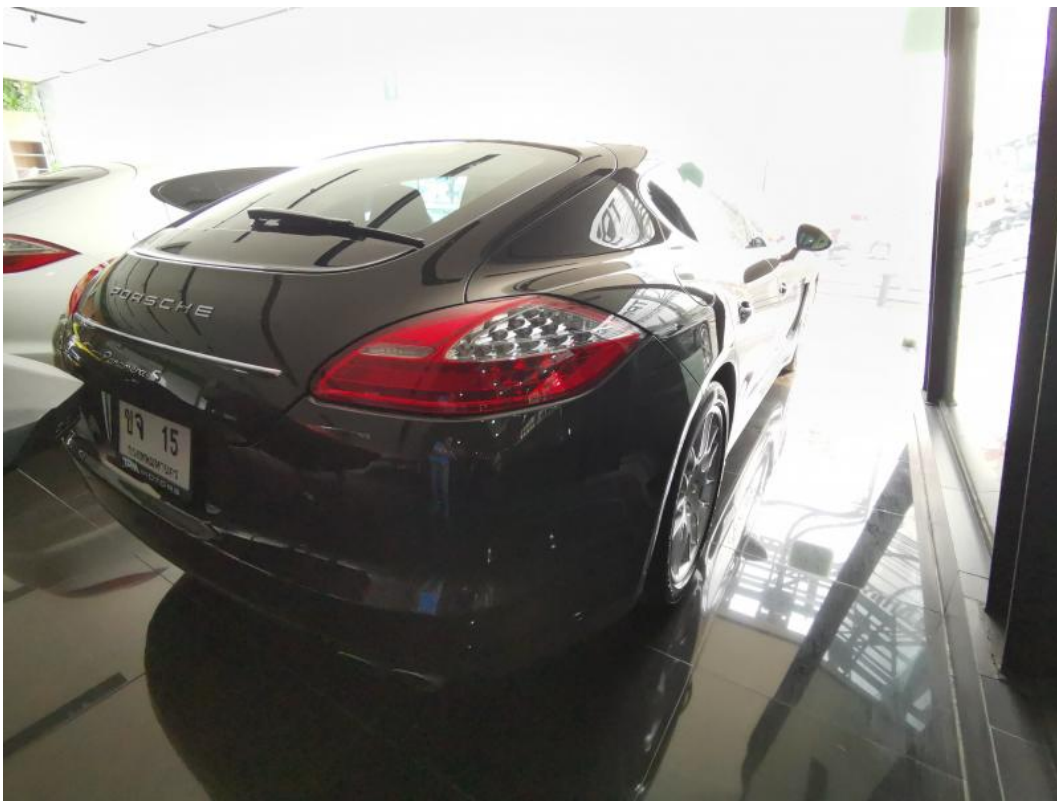
การวินิจฉัย CP 1

System Name	State
Airbag	OK
Gateway	OK
<b>DME (Digital engine electronics)</b>	<b>Fault   1</b>
Tiptronic transmission control	OK
Selector lever	OK
Instrument cluster	OK
Steering wheel electronic	OK
PCM/CDR (Communication Management/CD Radio)	OK
<b>Air conditioning</b>	<b>Fault   12</b>
Park Assist	OK
Parking Brake	OK
Tire Pressure Monitoring(TPM)	OK
Level Control	OK

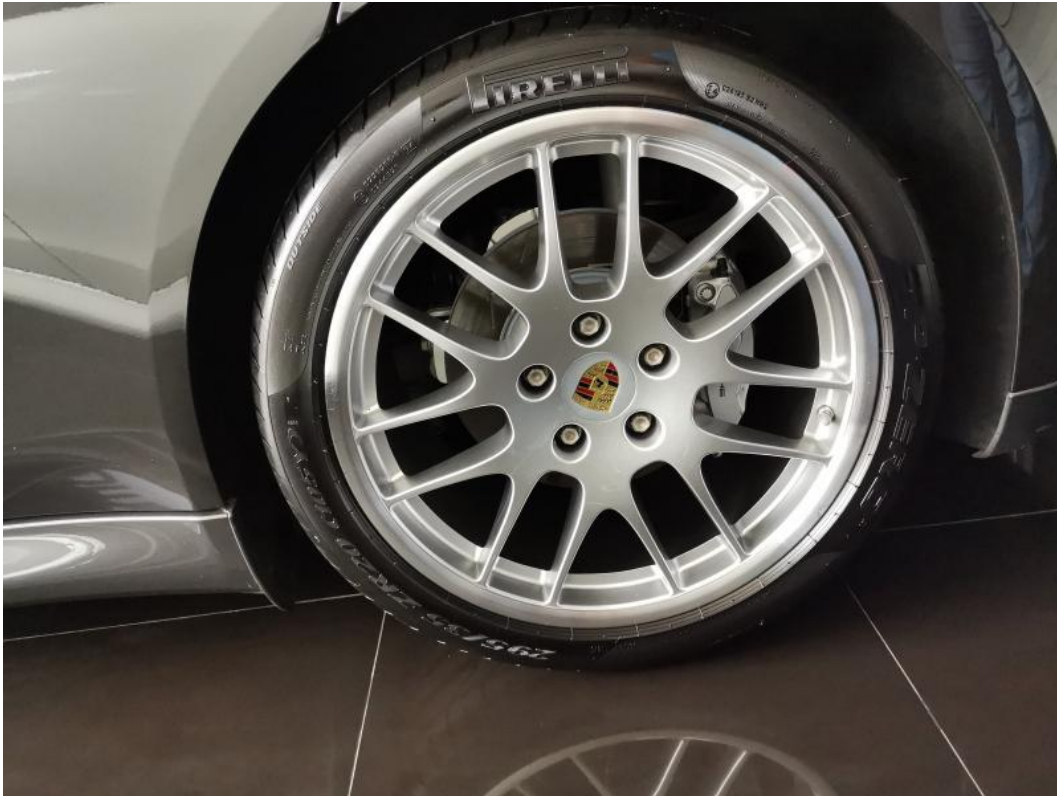
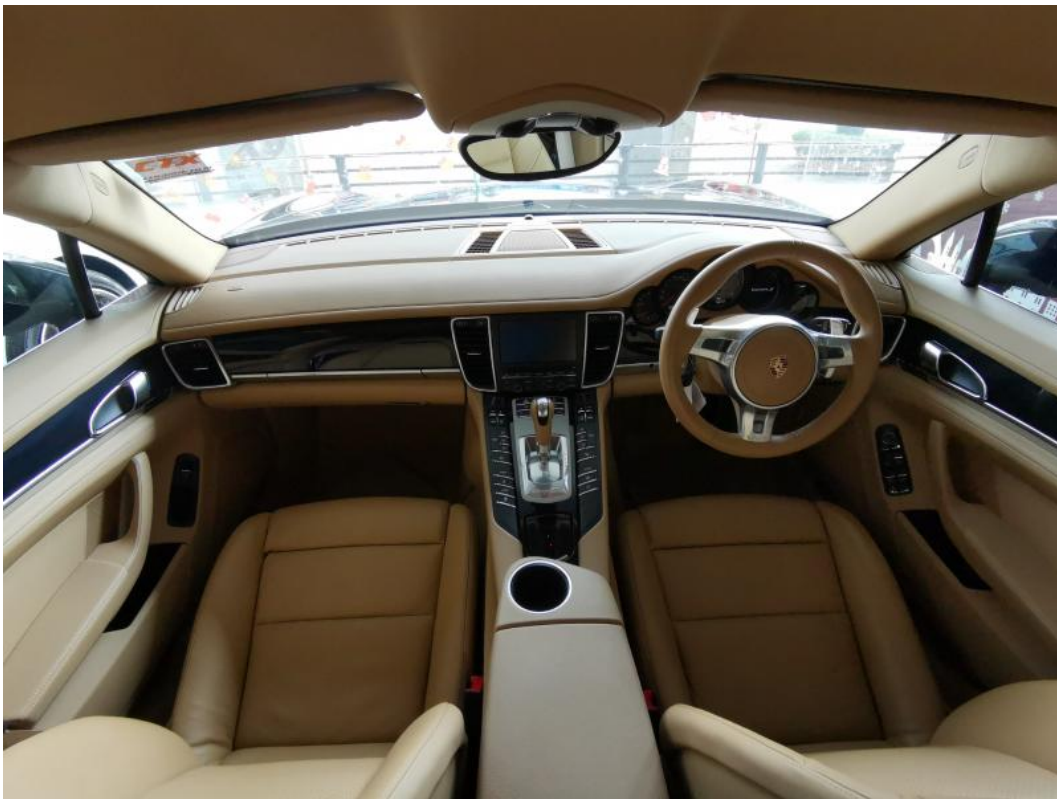
การวินิจฉัย CP 2

System Name	State
Tire Pressure Monitoring(TPM)	OK
Level Control	OK
PSM (Porsche Stability Management)	OK
Front-end electronics	OK
Rear-end electronics	OK
Left headlight	OK
Right headlight	OK
Driver-side seat memory	OK
Passenger-side seat memory	OK
Driver's door	OK
Passenger's door	OK
Rear left door	OK
Rear right door	OK
